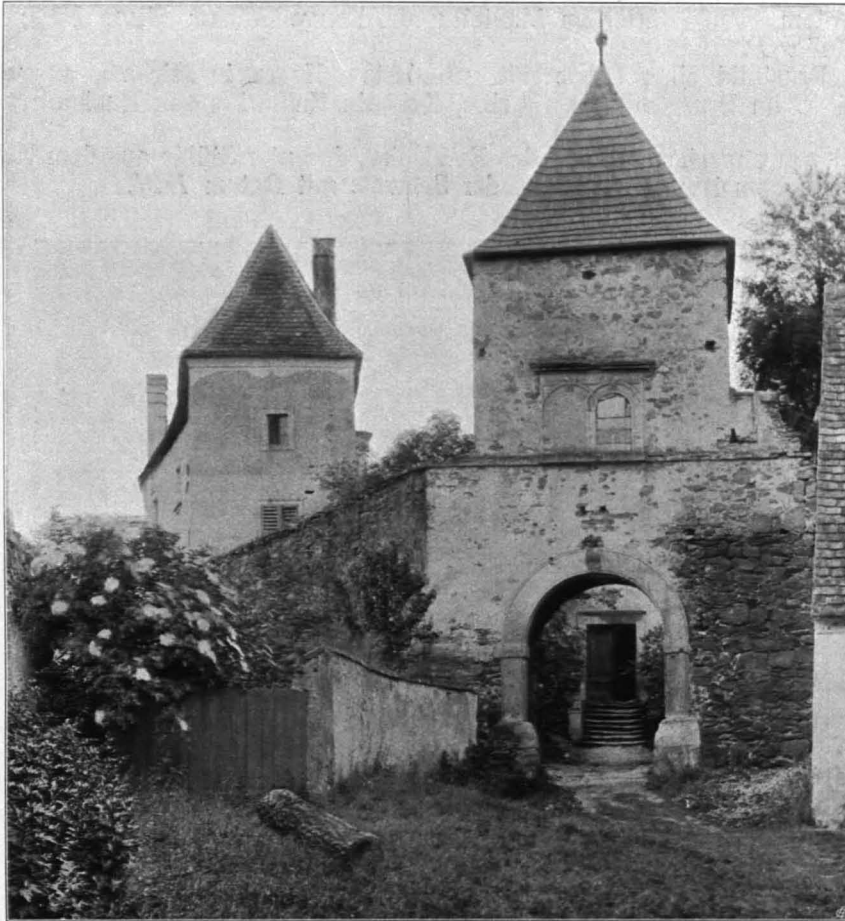
Fig. 8 Burgschleinitz, Schloß, Vorhof (S. 7)

Von der Tür führt eine Stiege in einen Vorhof, der seitlich von Bruchsteinmauern eingefasst ist. An der Ostseite des Hofes Torturm; rechteckig, von rundbogiger Durchfahrt durchquert. Darüber gekuppeltes Rundfenster in Steinrahmung, darunter eingemauerte Steinplatte mit Wappen und Inschrift auf *Bernhart von Kyssterstorff MCCCCLXXXIII*; Schindelzeltdach (Fig. 8). An der Westseite des Torturmes ebensolches Fenster mit Rosettenornament.
