Kranzmarkt

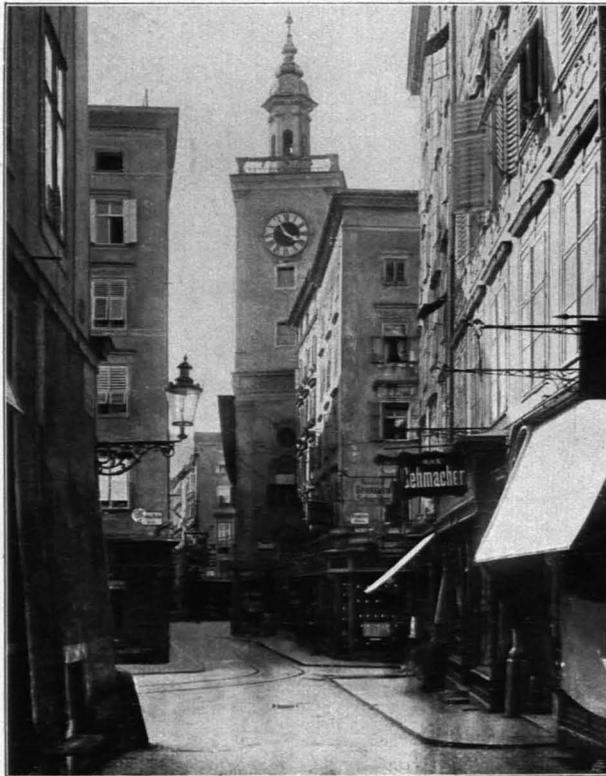
Fig. 372 Kranzmarkt (S. 276)

Die Verbindung des Ludwig-Viktor-Platzes mit der Getreidegasse, den Charakter der letzteren fortsetzend. An der Nordseite durch die mit den anstoßenden Häusern nicht ganz in eine Flucht gestellte Fassade des Rathauses leicht geknickt (Fig. 372).
