Inneres.
Klosterhof.

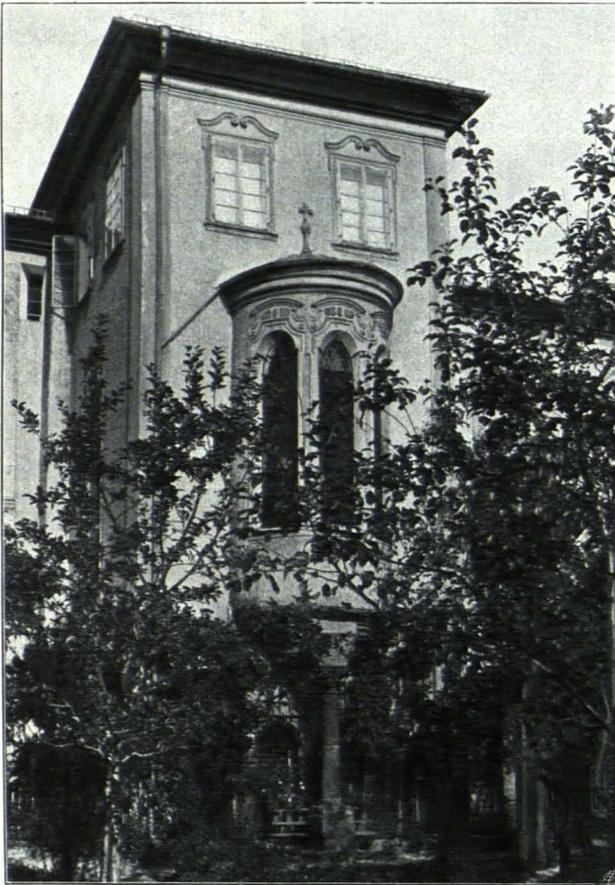
Fig. 243.

Fig. 243 Klosterhof gegen Westen (S. 162)

Ungefähr rechteckig; West-, Nord- und Ostseite regelmäßig aufeinander stoßend, die Südseite einmal gestuft und aus zwei getrennten, nicht ineinander übergelenden Gebäuden bestehend. Um das ganze Erdgeschoß läuft der

Kreuzgang, der sich in großer Rundbogenöffnung mit barocken Holzgittern (von 1710 oder 1766) gegen den Hof öffnet. Nur im westlichen Teile des Südtraktes und im S. des Westflügels kleinere Rundbogenöffnungen mit Pfeilern (vgl. Kreuzgang). Über diesem Erdgeschoße zwei beziehungsweise drei Stockwerke. Die Fenster in den Hauptgeschossen in Rahmungen mit seitlichen Pfeilern mit Volutenkapitälern und mit segmentbogigen oder flachen Sturzbalken. Im N. gemalte Sonnenuhr mit Rocaille-rahmung und stark gekrümmtem Zifferbände; unten Wappen des Stiftes und des Abtes Edmund mit der Jahreszahl 1679 und weiter unten dem Restaurierungsdatum 1764. An der Ostwand eine zweite stark verblichene Sonnenuhr mit Gestalt des Chronos und mehreren Putten und den drei Wappen des Stiftes und der Äbte Edmund und Beda. An der Westwand eine dritte Sonnenuhr in reicher Rocaille-rahmung, mit einem fliegenden Chronos und den drei Wappen wie vorhin und den Jahreszahlen 1661 und 1775.

Die Westwand ist deutlich in zwei Teile geschieden. Der nördliche in der Breite von vier Achsen den anderen Seiten entsprechend, der südliche durch einen schlanken Wandpfeiler abgetrennt, unten das alte Brunnenhaus enthaltend. Links und rechts von diesem je drei Joche, darin im ersten Stock rechteckige Fenster, im zweiten Stock sehr hohe, jetzt untergeteilte, mit Rahmung aus hohen schmalen Pilastern über verzierten Parapetten und mit Aufsätzen, die von je zwei Volutenschenkeln eingefaßt werden. Die oberen Teile der Fenster südlich vom Brunnenhause sind blind und als Fenster gemalt.

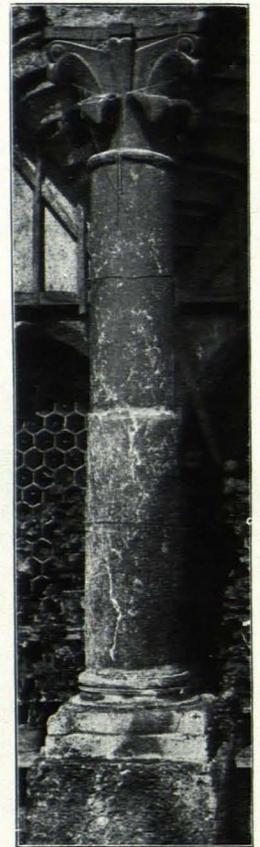
Fig. 244.

Fig. 244 Stützsäule unter dem Erker (S. 163)

Das im rechten Winkel vorspringende Brunnenhaus an den beiden Tiefenseiten im Erdgeschoße in je vier Spitzbogenfenster aufgelöst, die von abgefasten Pfeilern eingefaßt werden. Im zweiten Stock je ein hohes schmales Rundbogenfenster in abgeschrägter Laibung mit einem von Volutenbändern eingefaßten Aufsatz. Zu oberst zwei rechteckige Fenster, die ebenfalls von zwei Volutengiebelchen abgeschlossen werden. Die Ostwand im Erdgeschoße und zweiten Stock wie die beiden anderen Seiten gestaltet. Im ersten Stock springt ein halbrunder Erker vor, dessen drei hohe schmale Rundbogenfenster wie die des ersten Stockes an den anderen Brunnenhausseiten gebildet sind (Fig. 243; s. auch Fig. 11). Über profiliertem Abschlußgebälk Blechdach. Gestufter, spitz zulaufender Ablauf, der von einer auf Platte und Würfelsockel ruhenden Säule mit Eckknollen an der Plinthe und Kelchkapitälern mit kräftig eingerollten Blättern gestützt wird (Fig. 244).
