MASTERARBEIT

SANIERUNG VON GRÜNDERZEITHÄUSERN

Institut für Hochbau
und
Institut für Baubetrieb und Bauwirtschaft

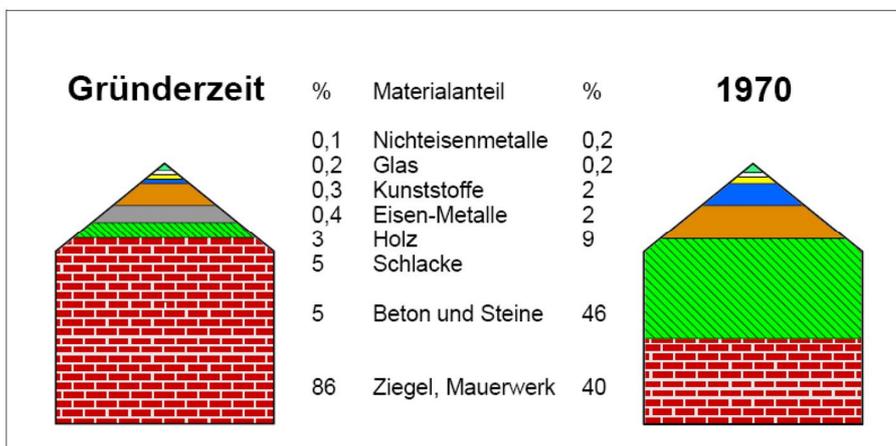
Abbildung 2: Lagerzusammensetzung (© TU Wien, Inst. f. Bauwesen; Abfallstrategien in der Steiermark - Band 3 - Lageraufbau im Bauwesen; Lanner, 1995)

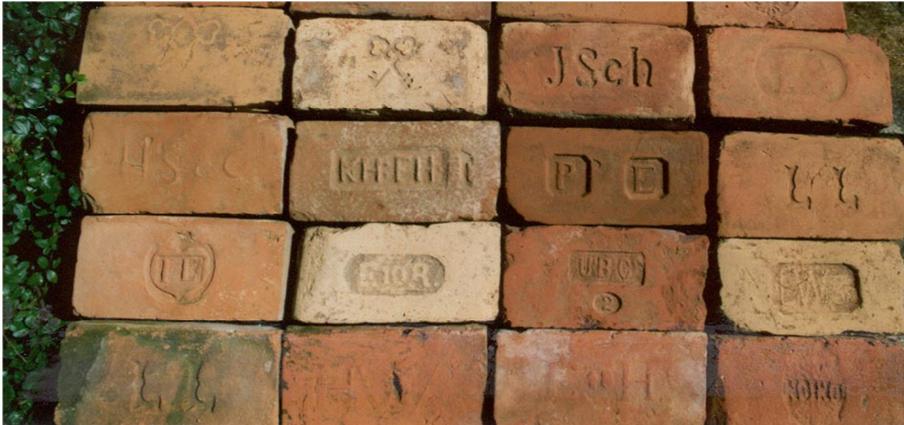
Der überwiegende Baustoff bei der Errichtung von Gründerzeithäusern in Österreich waren gebrannte Ziegel. Diese sogenannten NF-Ziegel (Normalformatziegel) bestehen aus gebranntem tonhaltigem Lehm und wurden in der damaligen Zeit in zwei Formaten hergestellt. Zum einen waren das die bereits erwähnten Normalformatziegel, welche auch Reichsziegel genannt wurden, mit den Abmaßen 25 x 12 x 6,5 cm und zum anderen Ziegel im Altösterreichischen Format (29 x 14 x 6,5 cm). In großen und bekannten Ziegeleien bzw. bei namhaften Baumeistern war es durchaus üblich, dass die Ziegel mit einem Stempel, Muster oder Initialen versehen wurden.

Abbildung 3: Beispiele für NF Ziegel (©Austria Forum Wissenssammlung⁴)

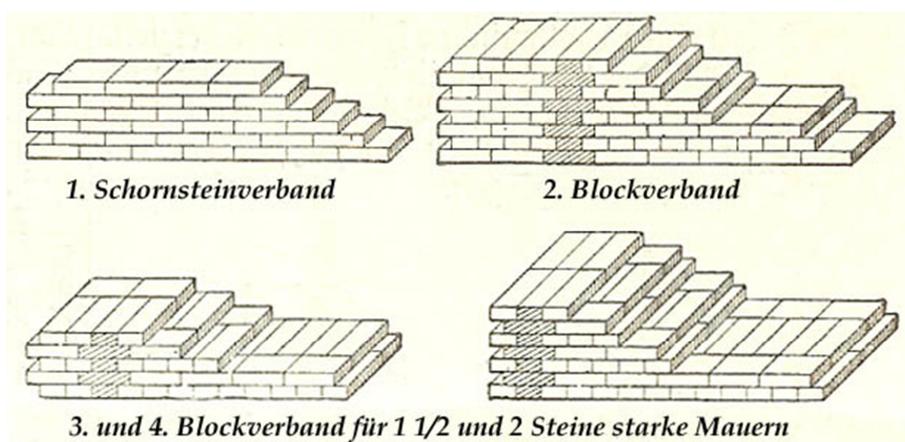
Neben den Ziegeln wurden speziell im erdberührten Bereich auch große Steine und Blöcke mit eingemauert. Diese Maßnahme hatte zwei Gründe: Einerseits konnte dadurch Material gespart werden und andererseits kam dem Mauerwerk im Perimeterbereich keine optische Aufgabe zu, so dass Form und Lage der Steine keine allzu große Rolle spielten. Sämtliche Mauern wurden im Mauerwerksverband errichtet. Längs versetzte Ziegel werden Läufer und normal dazu verlegte Ziegel werden Binder genannt. Die grundlegende Regel bei allen Mauerwerksverbänden mit NF Ziegeln lautet damals wie heute: „Eine Mauer beginnt mit so vielen $\frac{3}{4}$ Steinen, wie sie an $\frac{1}{2}$ Steinen stark ist.“ Die häufigsten Verbandarten waren der Block- und der Kreuzverband. Je nach Region und Einsatzgebiet haben sich eine Vielzahl von unterschiedlichen Mauerwerksverbänden entwickelt. Es wurde immer versucht, so viele Bindersteine wie möglich einzubauen, um eine optimale Verzahnung des Mauerwerkes sicherzustellen.

Abbildung 4: Arten von Blockverbänden⁵

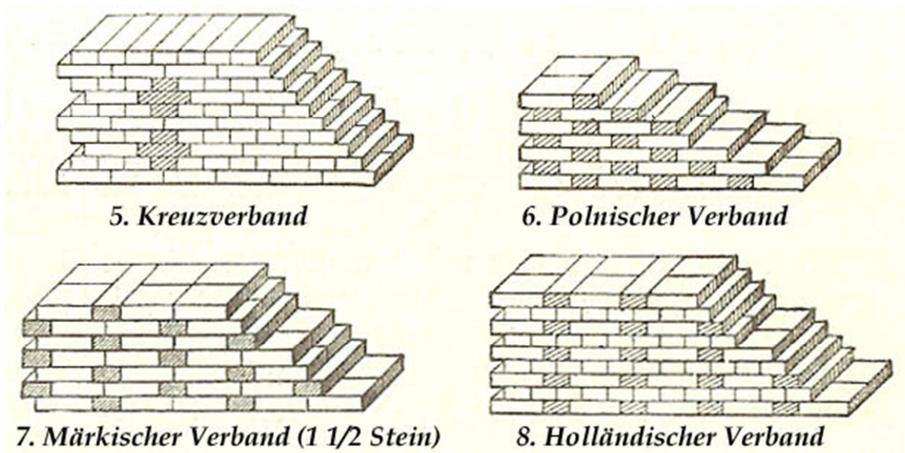
Abbildung 5: Arten von Kreuzverbänden⁶

Diese Mauerwerksverbände wurden für tragende Bauteile von der Fundamentunterkante bis zur Giebelmauer verwendet. Je nach Größe und Lage des Gebäudes waren Wandstärken von bis zu einem Meter üblich. Die der Straßenseite zugewandte Fassade galt als repräsentativ und wurde häufig als Mischmauerwerk mit grob behauenen Natursteinen ausgeführt. Solche Mauerwerke werden als Bossen- oder Rustikamauerwerk bezeichnet. An zahlreichen Gebäuden wurde die Außenseite der Mauer im Erdgeschoss entweder vollflächig oder nur im Form von Eckarmierungen mit Diamant-, Buckel- und Polsterquadern verziert. Diese Formen wurden auch bei Putzfassaden nachgebildet.

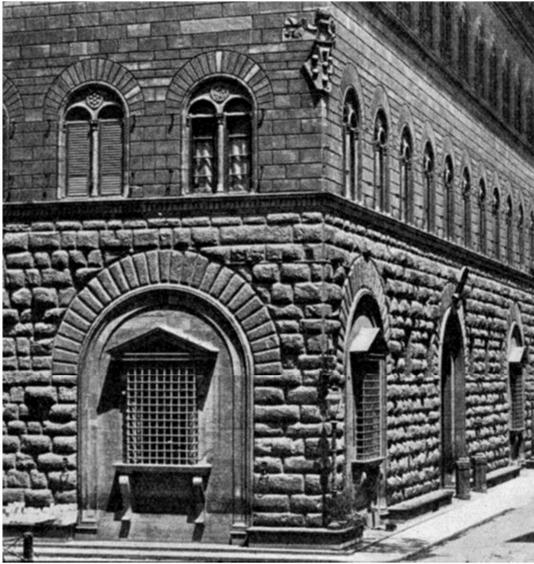
Abbildung 6: Bossenmauerwerk⁷

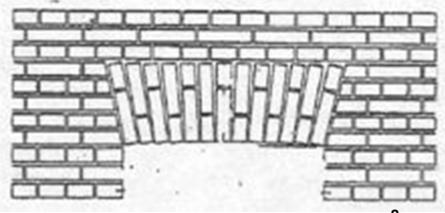
Abbildung 7: Scheitrechter Bogen⁸

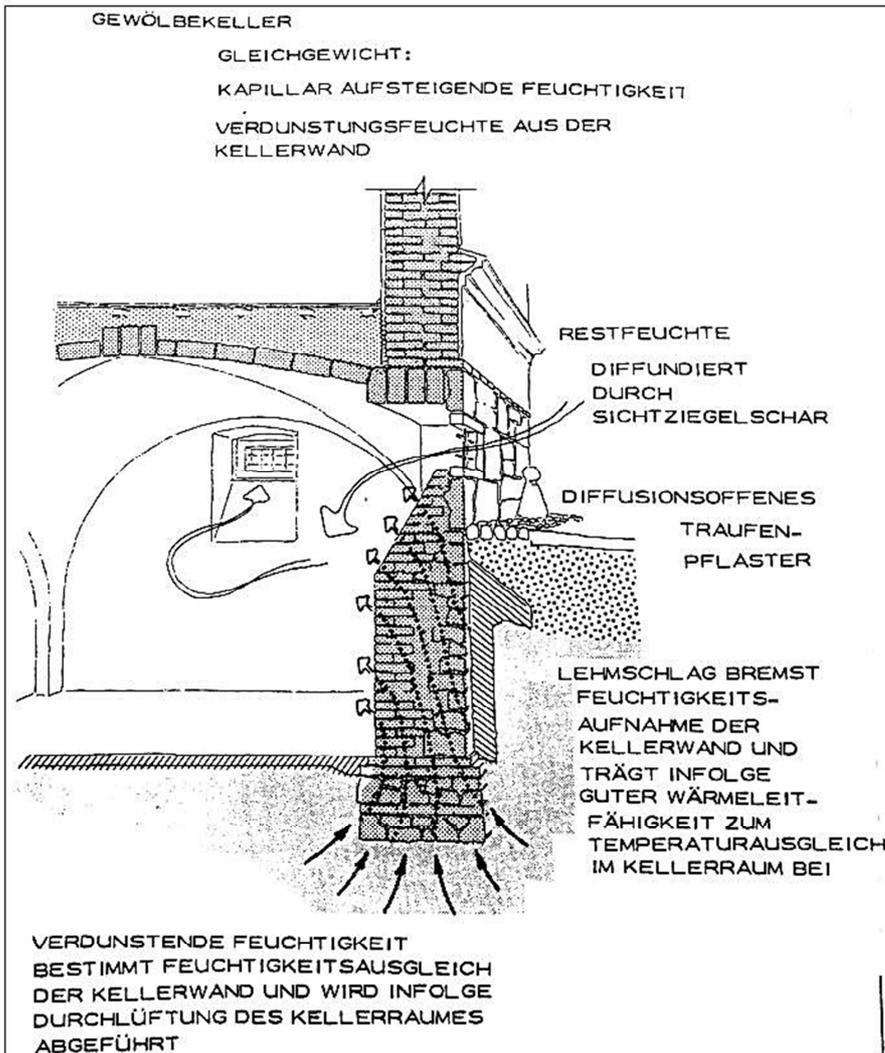
Abbildung 8: Feuchtigkeitstransport im Untergeschoss⁹

Die Mauern nehmen die Feuchtigkeit aus dem Erdreich auf. Begünstigt durch die Kapillarität steigt die Feuchtigkeit in den Bauteilen je nach Porenform und -größe bis zu mehrere Meter hoch auf. An der Innenseite der Kellermauern wird die Feuchtigkeit an die Luft abgegeben und durch die Konvektion über die Lüftungsöffnungen nach außen transportiert. Die Bezeichnung dieser Öffnungen als Kellerfenster wird zwar häufig verwendet, ist bei genauer Betrachtung aber falsch. Die Lüftungsöffnungen besitzen weder einen Fensterstock noch Flügel, sondern werden offen ausgeführt und aus reinen Sicherheitsgründen einstiegssicher mit geschmiedeten Eisenstangen oder Gittern verschlossen.

Da eine umfassende Feuchtigkeitssperre aufgrund der vorhandenen Materialien und den damals üblichen Regeln der Technik nicht möglich war, bediente man sich einer sehr praktischen Lösung. Das Untergeschoss wurde nicht komplett im Erdreich versenkt, sondern ragte zum Teil heraus und erhöhte somit auch das Niveau des Erdgeschosses gegenüber dem umliegenden Gelände. Diese Art der Untergeschosserrichtung wird Hochparterre genannt. Durch das Anheben der Deckenniveaus ist es möglich, die Kelleraußenmauern mit Lüftungsöffnungen zu versehen. Der Vorteil, der durch das Vorhandensein dieser Kellerfenster entsteht, wird bei genauer Betrachtung des Feuchtigkeitstransportes erkennbar.

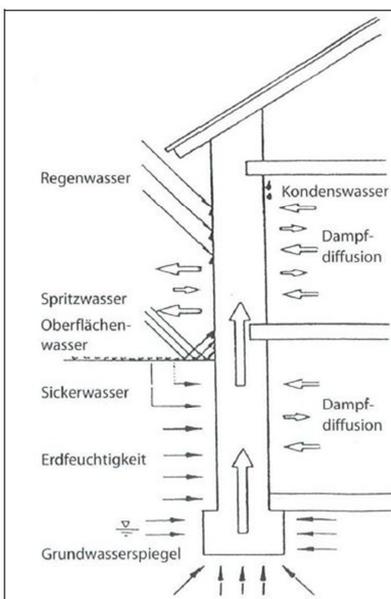
Die häufigsten Schäden am Mauerwerk sind aufgrund der unvollständigen Abdichtung feuchtigkeitsbedingt. Die gebrannten Lehmziegel besitzen zwar die Eigenschaft, Feuchtigkeit an die Umgebung abzugeben, sie nehmen aber auch die angreifende Erdfeuchte auf. Durch den physikalischen Effekt der Kapillarität wird dieses Problem weiter begünstigt. Doch nicht nur die vom Erdreich ausgehende Feuchtigkeit stellt ein Problem dar, auch die angreifenden Wasser von außen und innen belasten das Mauerwerk. Von außen besteht die größte Gefährdung durch Niederschlagswässer, Tauwasser, Oberflächenwässer und Spritzwasser. Vom Gebäudeinneren her belasten das Kondenswasser und im Falle von Leitungsschäden auch Nutzwässer die Konstruktion. Bevor mit der Sanierung der betroffenen Mauerwerksbereiche begonnen wird, müssen die Schadensursache festgestellt und Maßnahmen gegen das Entstehen von Folgeschäden getroffen werden. Nach Lokalisierung der Schadensquelle müssen geeignete Maßnahmen getroffen werden, um weitere Schäden zu verhindern. Das Spektrum der erforderlichen Maßnahmen ist sehr weit gefächert und reicht vom Anbringen eines Spritzschutzes über die Errichtung von drainageartigen Entwässerungen bis hin zur Erneuerung von desolaten Leitungssträngen. Je nach Kausalität können Art und der Umfang der erforderlichen Maßnahmen sehr stark variieren.

Abbildung 9: Arten der Feuchtigkeitswirkung¹⁰

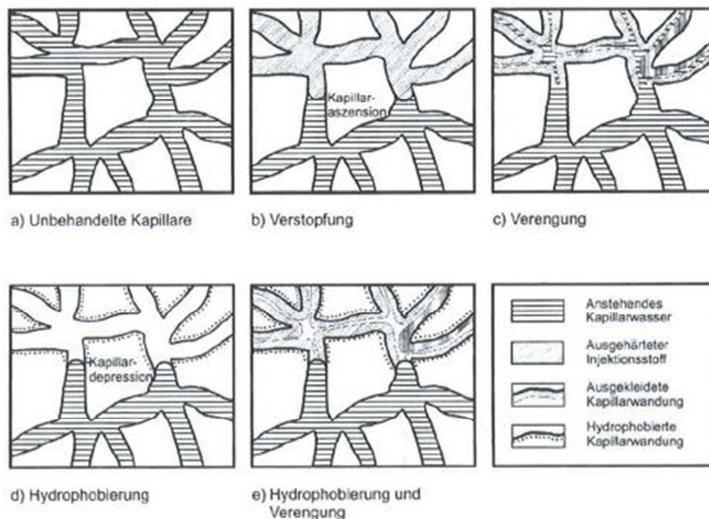
- Verstopfung der Kapillaren (Abb. b)
- Verengung der Kapillaren (Abb. c)
- Hydrophobierung der Kapillaren (Abb. d)
- Hydrophobierung und Verengung der Kapillaren (Abb. e)

Abbildung 10: Reaktionsarten durch Injektion¹¹

Die zweite Verfahrensgruppe beschäftigt sich mit chemischen Verfahren zur Mauerwerkstrockenlegung. Die Grundidee dieser Verfahren ist es, den kapillaren Feuchtigkeitstransport zu unterbinden. Dadurch wird das

Ausmaß der aufsteigenden Feuchtigkeit reduziert. Hinsichtlich der Wirkungsweise unterscheidet man zwischen vier Prinzipien:

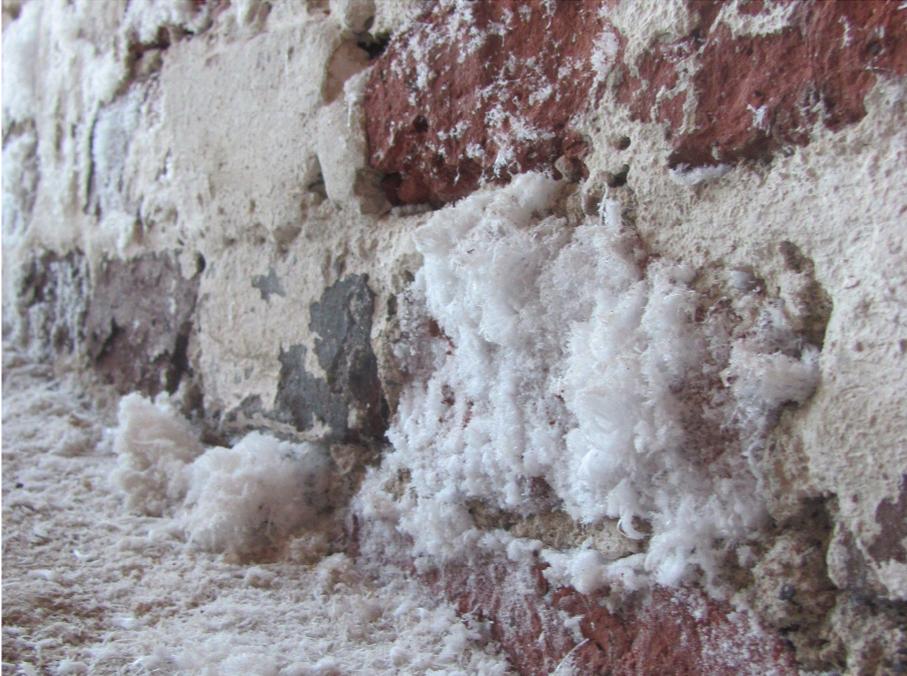
neben dem Wasser auch die darin bereits gelösten Mineralstoffe durch die Baustoffe transportiert. Während die Feuchtigkeit an die Raumluft abgegeben wird, verbleiben die Salze im und am Mauerwerk. Als Schadensbild sind Ausblühungen an der Oberfläche (auch Effloreszenz genannt) der betroffenen Stellen ersichtlich.

Abbildung 11: Salzausblühungen¹³

Je nach Salzbelastung reichen die Sanierungsmaßnahmen vom Abbürsten und Übermalen der schadhaften Mauer über Kompressenentsalzung bis hin zum Mauerwerksaustausch. Zur Vermeidung widerkehrender Schäden sind Maßnahmen gegen die aufsteigende Feuchtigkeit zu treffen.

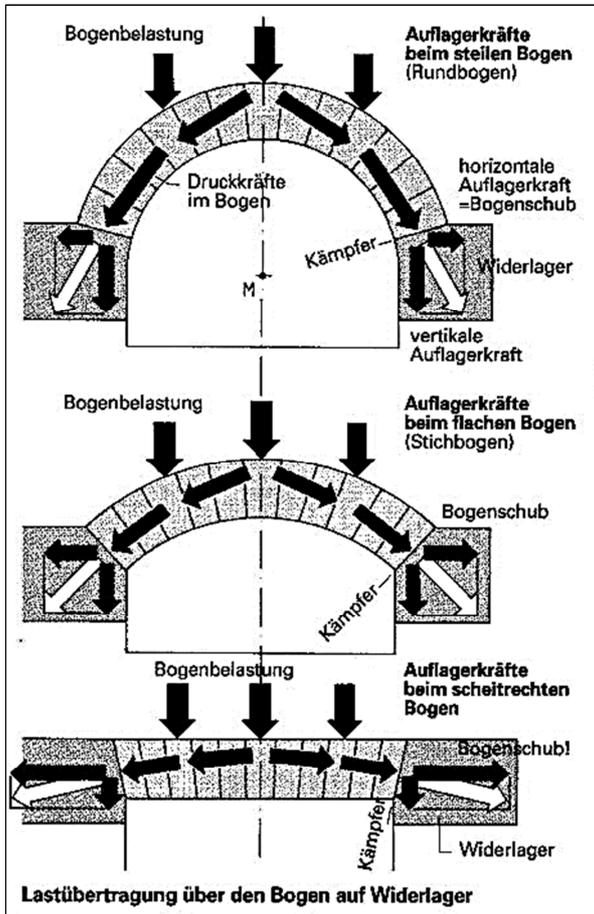
in Form von Druckkräften über die Einwölbung abgeleitet und von den Widerlagern in Form von horizontalen, vertikalen und Schubkräften aufgenommen. Die aufgenommenen Kräfte wirken in Summe exzentrisch und erzeugen nach außen wirkende Druckkräfte im Widerlager.

Abbildung 12: Funktion der Lastübertragung in Bögen und Gewölbe¹⁵

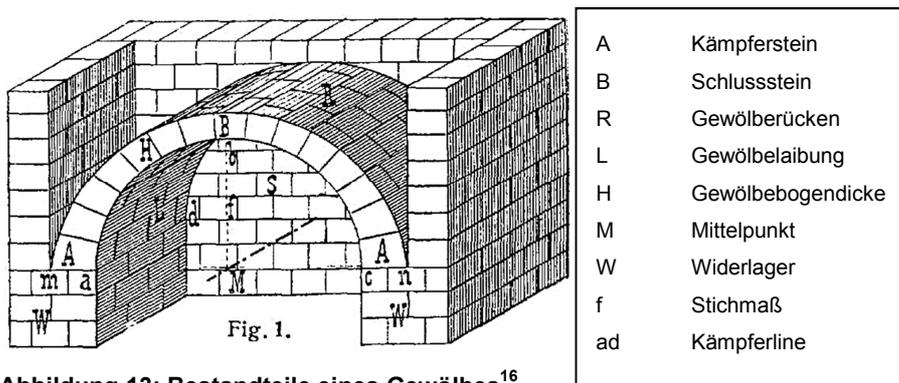
Abbildung 13: Bestandteile eines Gewölbes¹⁶

Für die Bewertung von Gewölben ist es wichtig, die Bestandteile und Arten der Gewölbe zu kennen. Die Laibung ist die untere Sichtfläche des Gewölbebogens. Die äußere Sichtfläche ist der Gewölberücken. Der Bogen selbst wird Einwölbung genannt. Hinsichtlich der Ausführungsarten der Einwölbung unterscheidet man zwischen der Kufeneinwölbung, der Rutschbogeneinwölbung und der Schwalbenschwanzeinwölbung. Die Wölbung beginnt mit dem am Widerlager aufliegenden Kämpferstein und endet mit dem Schlussstein in der Mitte des Gewölbes. Über die Einwölbung werden die vertikal angreifenden Kräfte in die Auflager übertragen. Die umhüllenden Flächen eines Gewölbes werden Wangen und Kappen genannt.

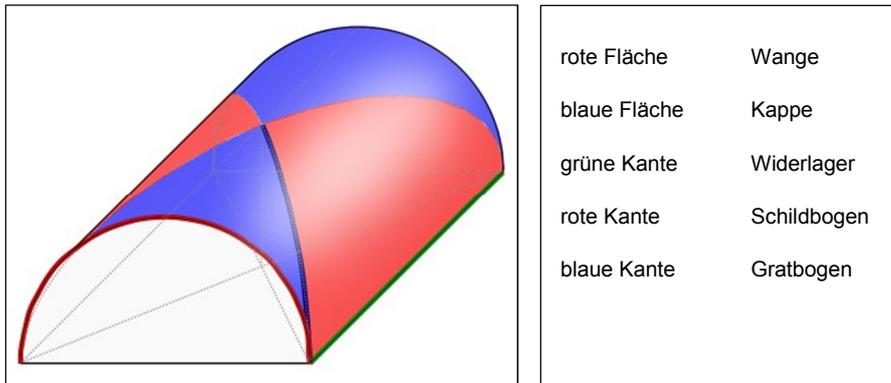
Abbildung 14: Hüllflächen eines Gewölbes¹⁷

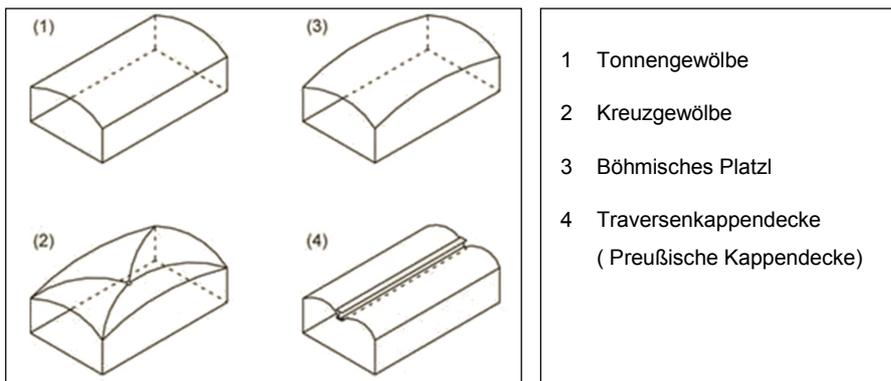
Die häufigsten Gewölbeformen sind das Tonnengewölbe, das Kreuzgewölbe, Böhmische Kappen und Traversenkappendecken (Preußische Kappen)

Abbildung 15: Gewölbeformen¹⁸

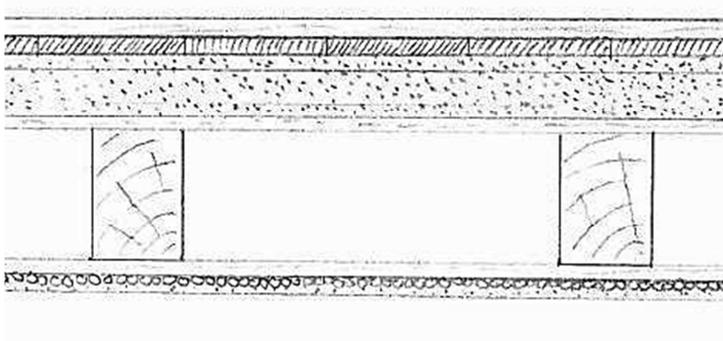
Abbildung 16: Tramdecke (Autor)

Die konventionelle Tramdecke wurde bei Spannweiten bis zu sechs Metern errichtet. Sie besteht aus einer parallelen Schar von tragenden Holzträgern, die im Abstand von 50 bis 90 cm verlegt wurden. Auf dieser Tramlage wurde eine Schalung errichtet (rund 2,5 cm stark), welche als Tragschicht für die Schüttung diente. Als Schüttungsmaterial für die Decken wurden Baurestmassen und Hochofenschlacke verwendet. Die Stärke der Schüttungsschicht lag im Bereich von fünf bis zehn Zentimetern, variierte jedoch von Objekt zu Objekt stark. In die Schüttung wurden Polsterhölzer eingelegt, welche in weiterer Folge als Unterlage für den Blindboden dienten. Der Blindboden (auch ca. 2,5 cm stark) wurde als liegende Schalung über der Schüttung errichtet und diente als Unterlage für den darüber errichteten Parkettboden. Die Parkettdielen hatten eine Stärke von 2,5 bis 4,0 cm und wurden bei der Verlegung miteinander vernagelt. An der Unterseite der Träme wurde ebenfalls eine Schalung angebracht, um darauf einen Putzträger zu montieren. Als Putzträger dienten entweder Schilfrohmatten oder auch Rabitzgitter, welche an der unten liegenden Schalung montiert wurden. Abschließend wurde ein faserarmerter Gipsputz aufgebracht. Als Fasereinlage fanden häufig Pferdehaare oder Schweineborsten Verwendung.

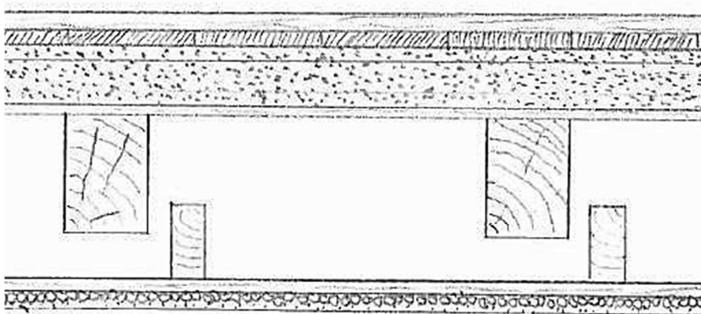
Abbildung 17: Fehltramdecke (Autor)

Eine sehr aufwendige Form der Tramdecke ist die Fehltramdecke. Bei dieser Decke wurden zwei unabhängige Tramlagen eingebaut. Die Hauptlage diente analog zur konventionellen Tramdecke der Lastabtragung. Die zweite Lage dient lediglich als Tragkonstruktion für die Untersicht. Durch diese entkoppelte Bauweise wird eine Reduktion des Trittschalls erreicht. Aufgrund des hohen Material- und Arbeitsbedarfes, den die Errichtung der Fehltramdecke mit sich bringt, wurde diese Decke je nach Bedarf und Vorhandensein der erforderlichen monetären Mittel errichtet.

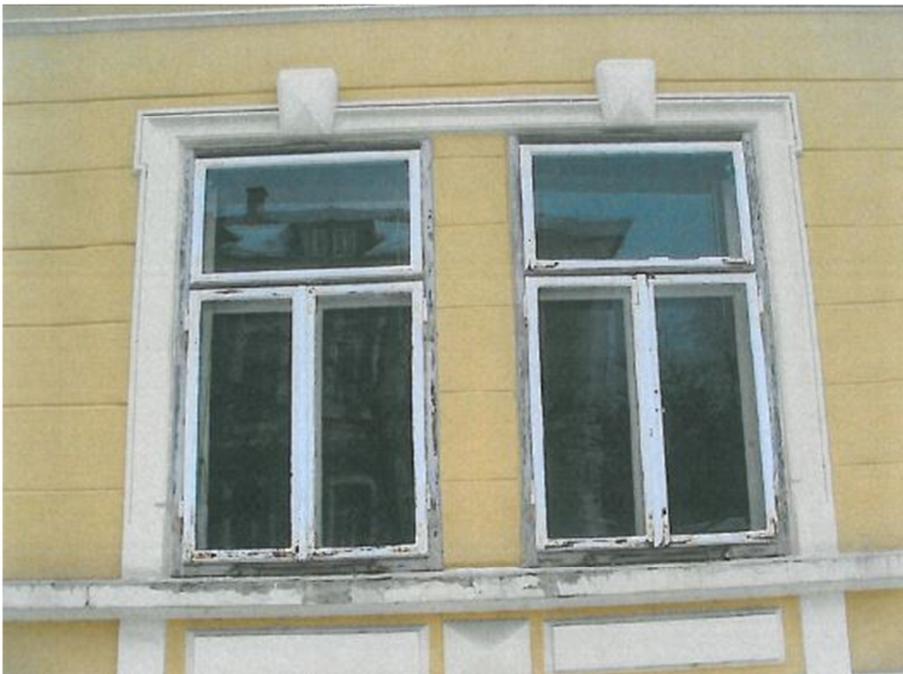
In der Gründerzeit wurden die Fenster als Kastenfenster ausgeführt. Hierbei handelt es sich um zwei getrennte Fensterflügel, die in einem Holzstock verbaut wurden. Die Flügel wurden aus Holz gefertigt und mit Einfachgläsern versehen. Zwischen dem äußeren und dem inneren Fensterflügel wurde eine umlaufende Holzlaibung eingebaut. Die dazwischenliegende Luftschicht diente als Dämmkörper. Der äußere Flügel wurde bündig mit der Fassade errichtet und diente primär dem Witterungsschutz. Der innere Fensterflügel wurde zur Reduktion des Wärmeverlustes errichtet. Häufig wurden die Glasflächen durch vertikale und horizontale Holzsprossen geteilt. Im oberen Bereich war üblicherweise ein Kämpfer angeordnet. Diese Form der Fenstergestaltung ist typisch für die Gründerzeit.

Abbildung 18: Kastenfenster (Autor)

Die äußeren Fensterflügel weisen häufig Abwitterungserscheinungen auf. Durch die getrennte Anordnung des inneren Flügels sind diese besser erhalten. Die Schäden reichen von beschädigten Glasscheiben bis hin zu vermorschten Flügeln und Fensterstöcken.

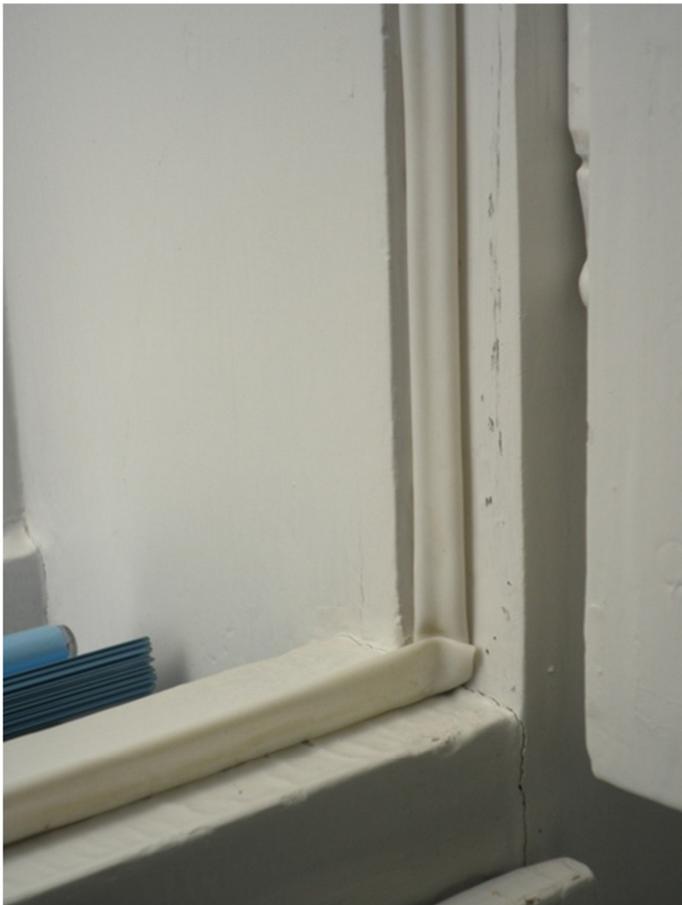
Zuerst werden die äußeren Fensterflügel demontiert. Das Gebäudeinnere bleibt durch die innere Flügellage weiter geschützt. Anschließend können die Fenster fachgerecht saniert werden. Zuerst werden schadhafte Holzteile ersetzt. Anschließend werden beschädigte Gläser ausgetauscht und fehlende Kittstellen ergänzt. Optional kann auf der Innenseite der Fensterflügel oder der Fensterstöcke eine umlaufende Dichtung eingefräst werden, um die Dichtheit der Kastenfenster und die Wärmedämmung zu verbessern. Abschließend wird der Rahmen neu lackiert und somit gegen zukünftige Witterungseinflüsse geschützt.

Abbildung 19: sanierte innere Fensterlage mit eingelegter Dichtung (Autor)

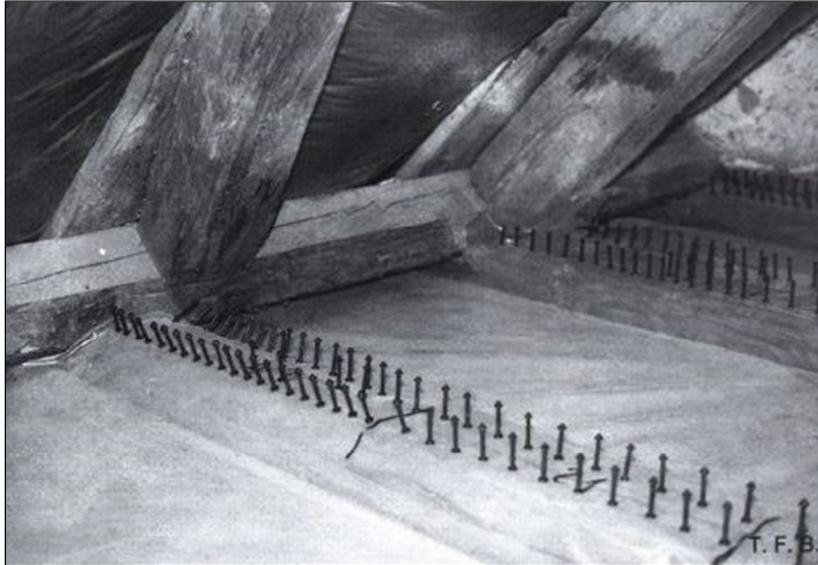
Abbildung 28 Verbindungsschrauben in Balkendecke ©T.F.B.³⁸

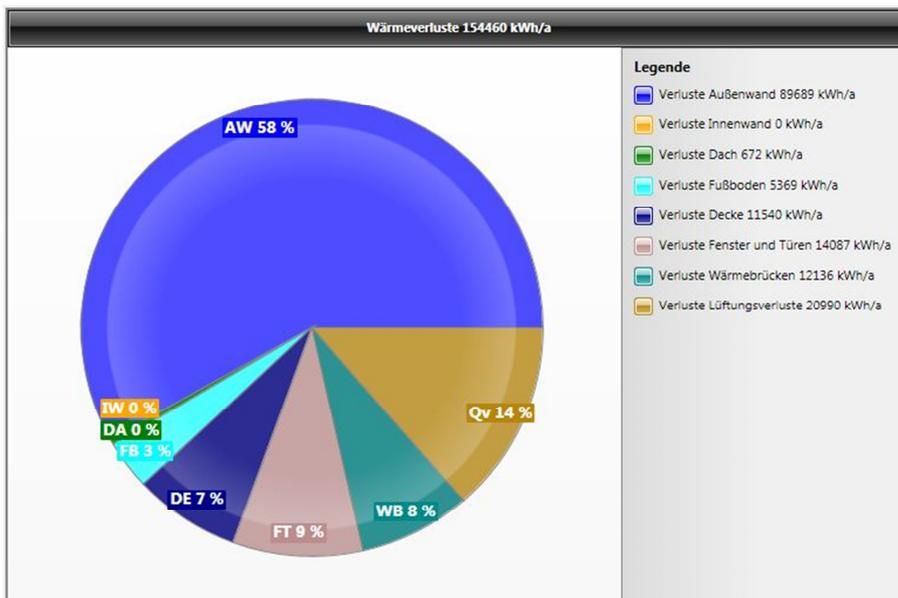
Die erste Optimierung betrifft eine Optimierung des Heizwärmebedarfs. Zur Feststellung des aktuellen Heizwärmebedarf wurde von dem Gebäude ein Energieausweis mithilfe des Programmes Ecotech erstellt. Dabei wurde festgestellt, dass das Gebäude einen Heizwärmebedarf⁴² von 124,76 kWh/a aufweist. Bei genauerer Betrachtung wird ersichtlich, dass der Hauptanteil der Energie über die Außenwände verloren geht.

Abbildung 29 Aufschlüsselung des Energieverlustes im Bestand (erstellt vom Autor mit Ecotech; 16.06.2014)

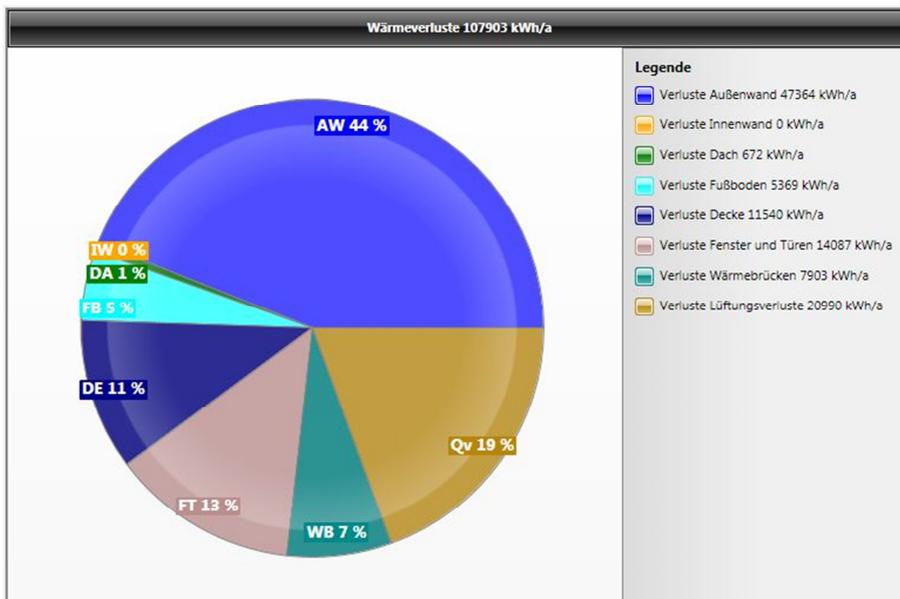
Abbildung 30: Aufschlüsselung des Energieverlustes inkl. Innendämmung (erstellt vom Autor mit Ecotech; 16.06.2014)

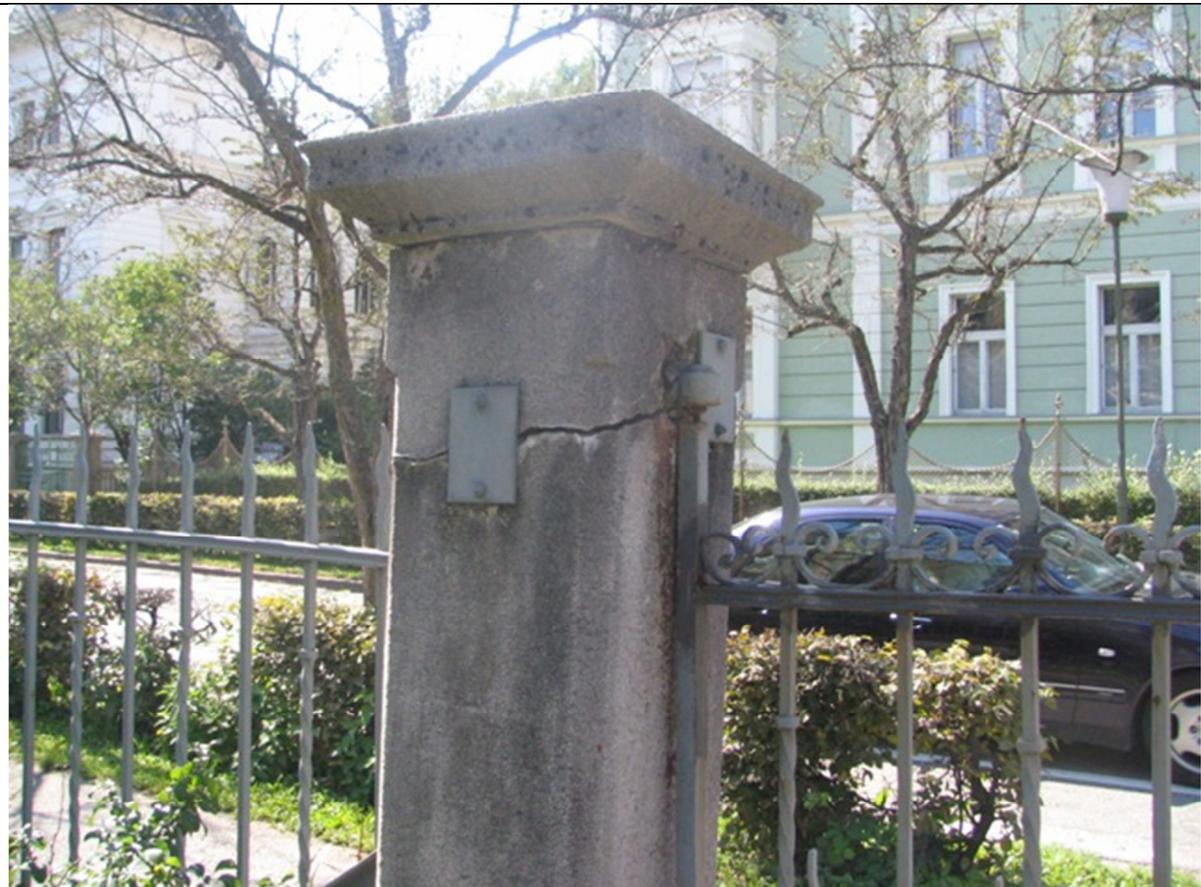
Beschädigte Säule bei der westseitigen Einfriedung (©Autor)

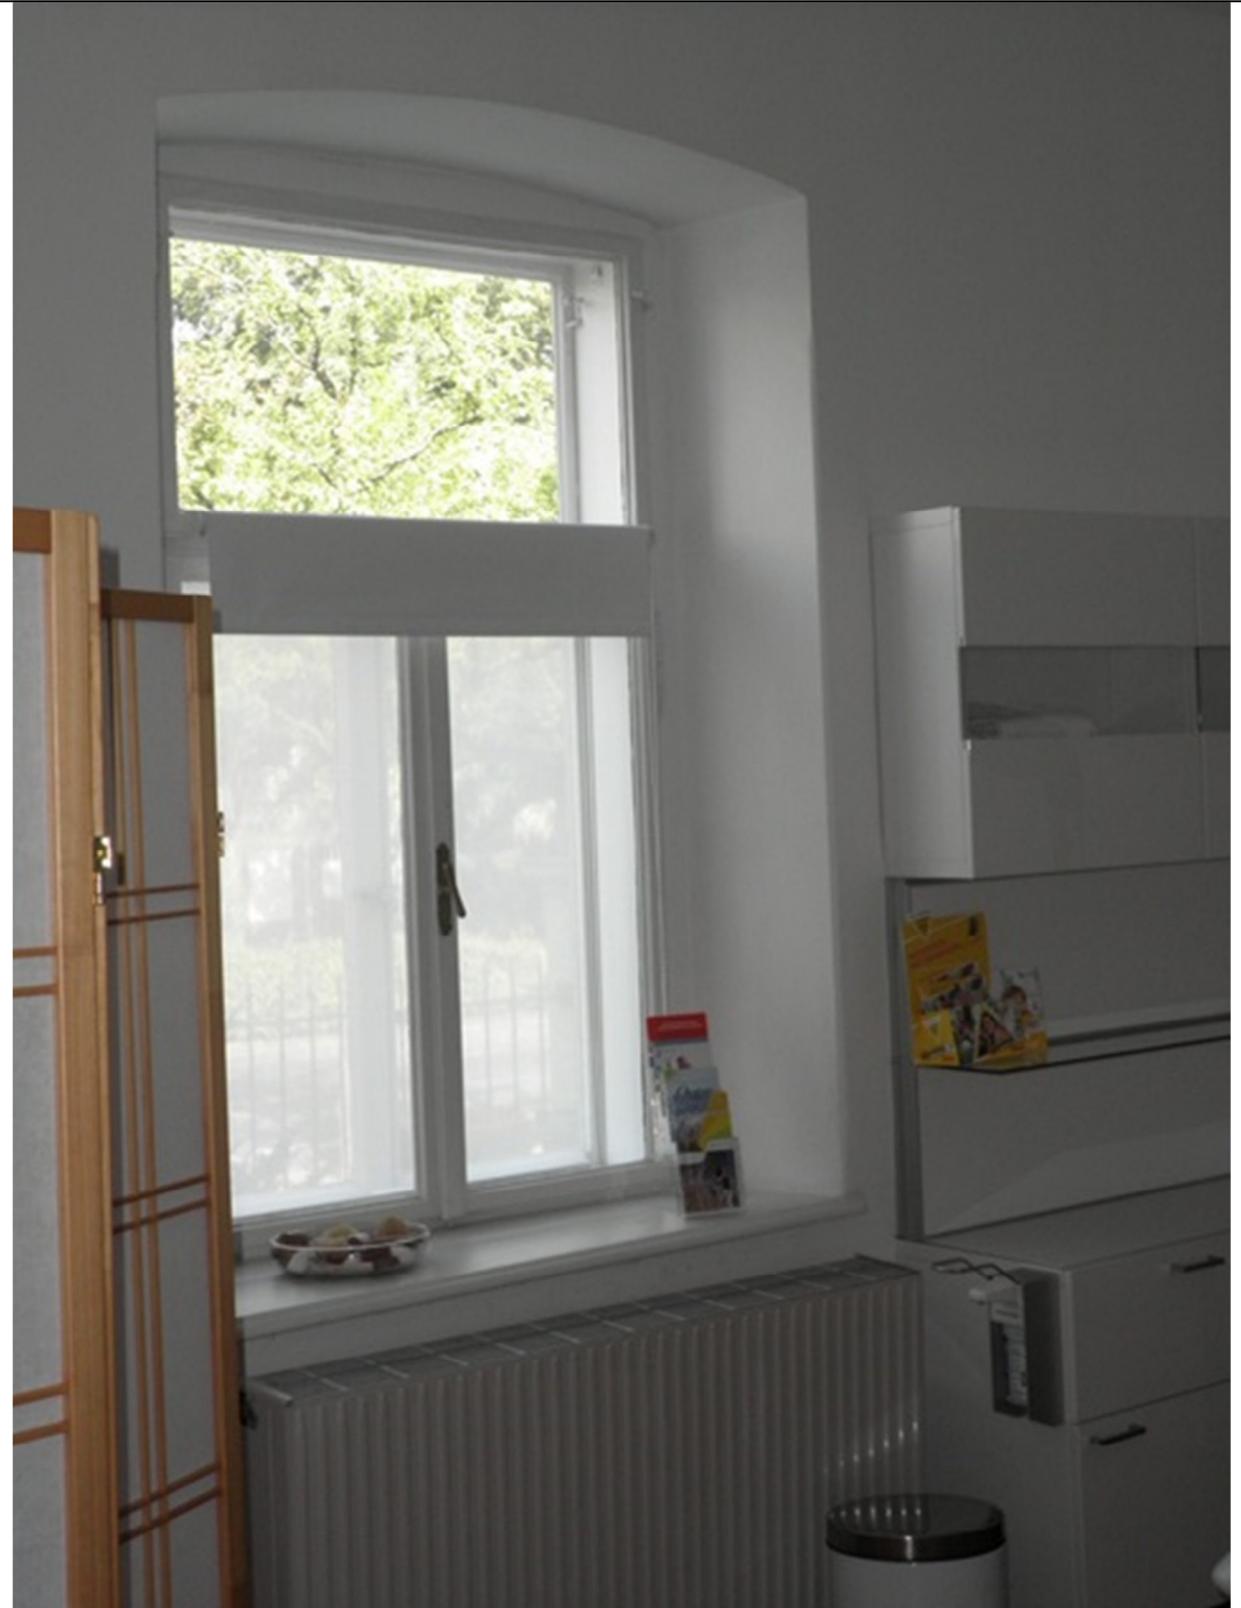
Sanierte Kastenfenster samt neuem Heizkörper im EG(©Autor)
