Die vorliegende Masterarbeit befasst sich mit einer in der Katastralgemeinde Fürteben der niederösterreichischen Bezirkshauptstadt Scheibbs situierten Rutschung.

Zu Beginn wird ein Überblick über die Randbedingungen der vorherrschenden Situation mit den Entwicklungen der letzten sieben Jahre gegeben. Das Hauptaugenmerk liegt dabei auf den seit 2010 beobachteten Schäden am Neubrucker Lehenstollen, der die Rutschung in einer Tiefe von ca. 24 m unter der Geländeoberkante kreuzt. Dieses Leitungsbauwerk bildet einen Abschnitt der II. Wiener Hochquellenleitung, die eine wichtige Rolle in der Trinkwasserversorgung der österreichischen Bundeshauptstadt spielt. Um die Funktionstüchtigkeit dieser Leitung nicht zu gefährden, wird seit 2014 ein Ersatzstollen gebaut, der den Neubrucker Lehenstollen in Zukunft ersetzen soll.

# Längsschnitt Fürteben M1:500

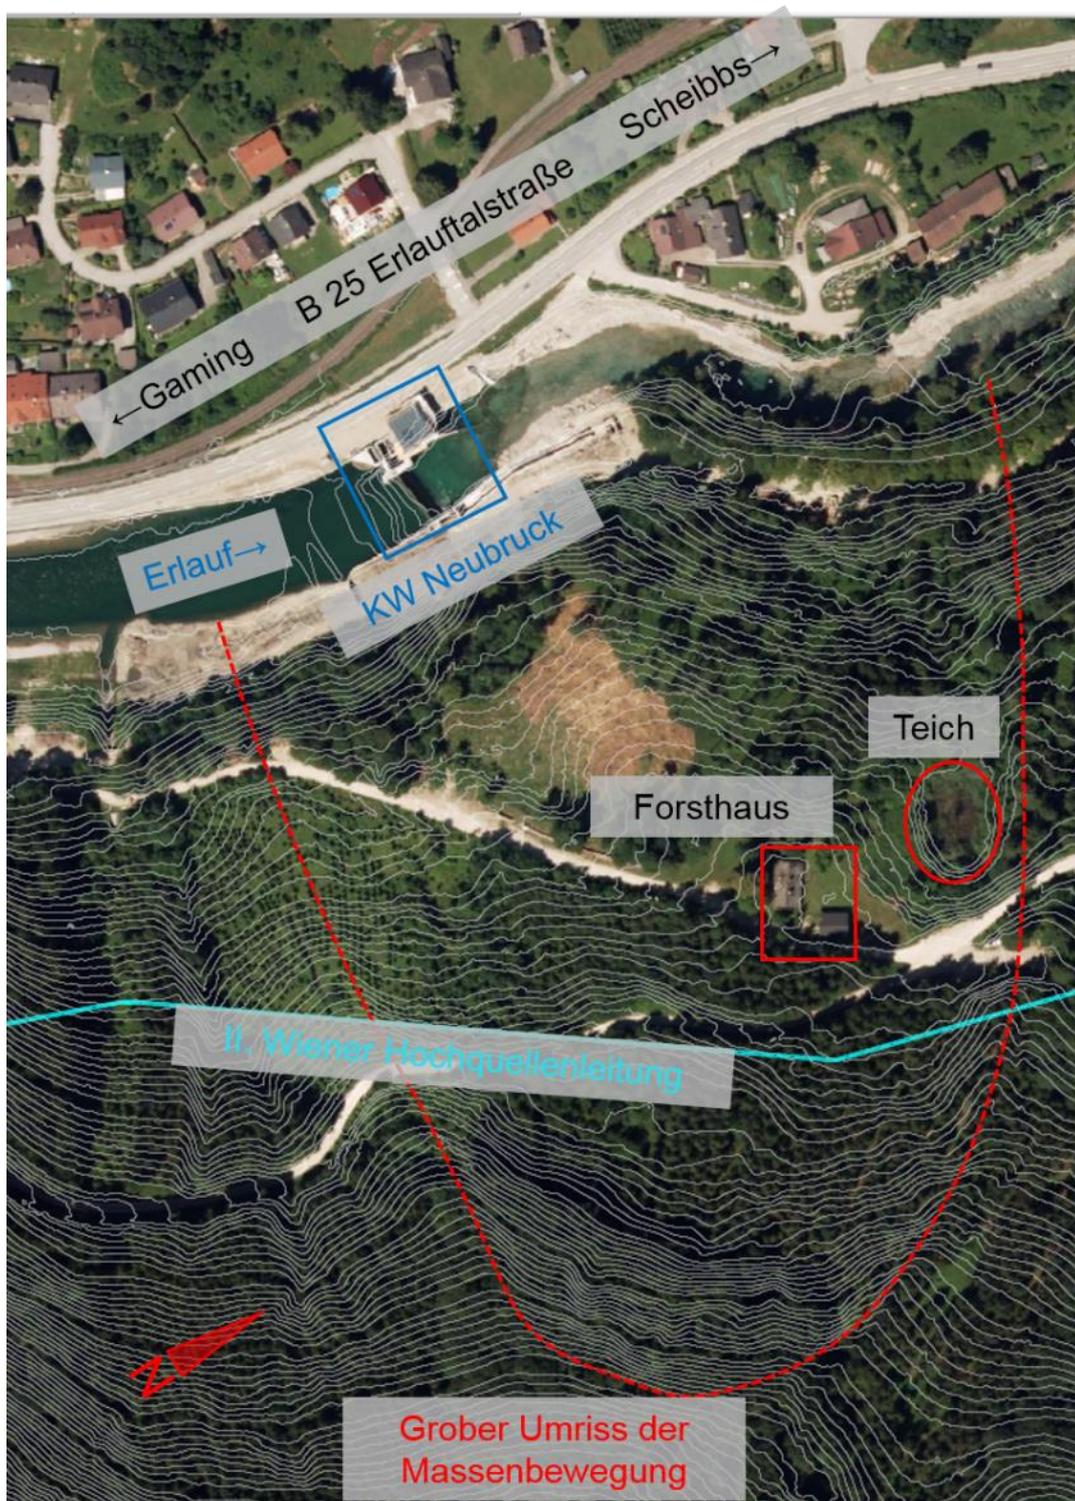
Abb. 3 Lageplan der Massenbewegung

Die Hangbewegung erstreckt sich auf der orographisch rechten Seite des Flusses Erlauf von der Talsohle (ca. 350 m ü. A.) bis auf ca. 440 m Seehöhe auf einem nach WNW ausgerichteten Hang. Entlang des Flusses weist die Rutschung eine Ausbreitung von ca. 250 m und in die Fallrichtung des Geländes ca. 300 m Länge auf.

Der bergseitige Abrissbereich der Massenbewegung ist bereits im Orthofoto bzw. den Lageplänen des NÖ Atlas (siehe Abb. 3, Abb. 4 und Abb. 5) gut ersichtlich. Auch bei Begehungen vor Ort sind die oberen Abrisskanten des Rutschhanges aufgrund der plötzlichen Versteilung des Geländes deutlich erkennbar. Die nördliche, obere Begrenzung verläuft oberhalb der Weggabelung entlang eines Rückens, bis eine generelle Verflachung des Geländes bemerkbar wird. In der Steilzone hangabwärts dieses Rückens kann bei zahlreichen vorhandenen Bäumen ein Säbelwuchs beobachtet werden.

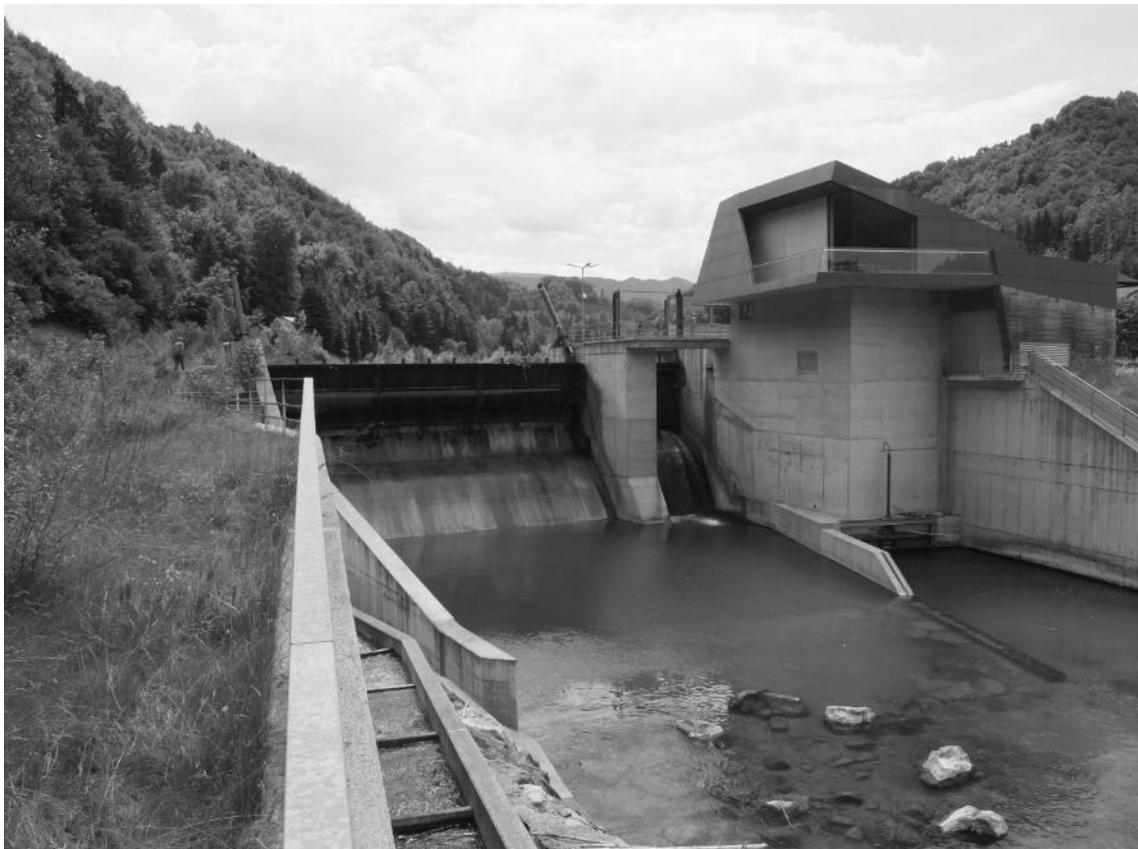
Für die Anordnung eines natürlichen Tosbeckens und eine größere nutzbare Fallhöhe waren auch Eintiefungen an der Unterwasserseite des KW vorgesehen. Dieses 20 m lange Felstosbecken hat seinen Tiefpunkt bei 341,0 m ü. A. und steigt bis auf eine Seehöhe von 343,0 m gleichmäßig an. Hierfür war eine bis zu 4 m (ursprüngliche Höhe der Flusssohle ca. 345,0 m ü. A.) tiefe Schotterräumung notwendig. Um das geplante Gefälle von 2,5 ‰ für die Flusssohle zu erreichen kam es in den nachfolgenden ca. 300 m der Unterwasserstrecke zu einer max. Sohlintiefung von 1,10 m.

Abb. 6 Kraftwerk Neubruck an der Erlauf, Ansicht von Norden

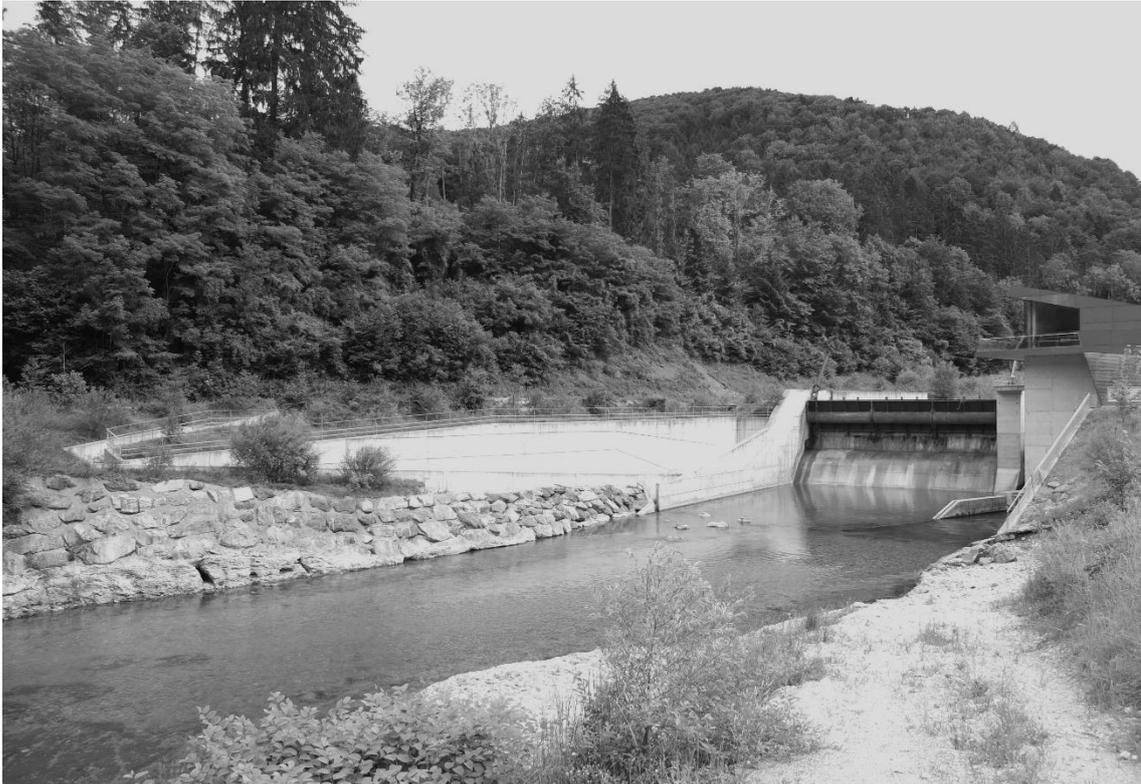
Die Organismen- und Fischaufstiegshilfe wurde mithilfe von einem Schlitzpass und einem naturnahen Umgehungsgerinne auf der orographisch rechten Seite realisiert. Um die nötigen Platzverhältnisse zu schaffen bedurfte es der Errichtung einer, bis zu 11,0 m hohen, Stützmauer. Diese beginnt auf Höhe der Wehrachse und endet ca. 70 m auf der Unterwasserseite des Laufkraftwerkes. Während den Begehungen konnten bei den Dehnfugen zwischen den einzelnen Wandabschnitten Versätze im Zentimeterbereich festgestellt werden.

Abb. 7 Kraftwerk Neubruck an der Erlauf, Ansicht Nordwest mit Fischaufstiegshilfe

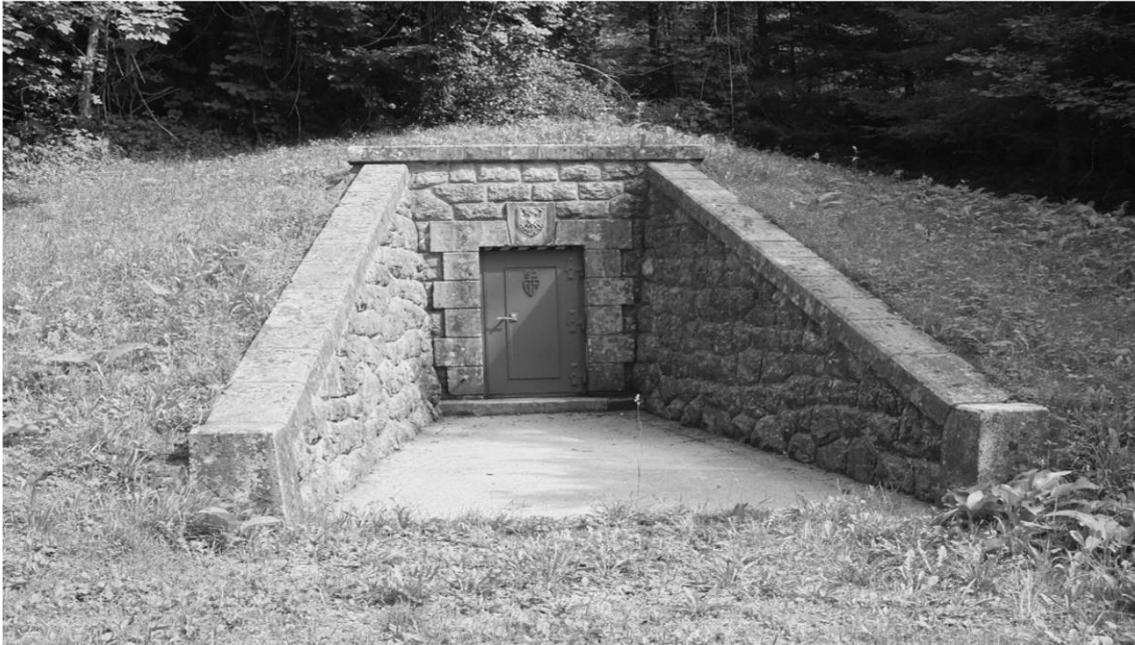
Abb. 8 Ansicht Eingangsbereich des Zugangsstollen 52

Wie anfangs beschrieben, führt die II. HQL, die die Stadt Wien mit Trinkwasser versorgt, mitten durch das Projektgebiet. Nur wenige Meter südlich der Rutschmasse befindet sich der Zugangsstollen 52. Dieser verfügt über eine Überlaufrinne für die Wasserleitung.

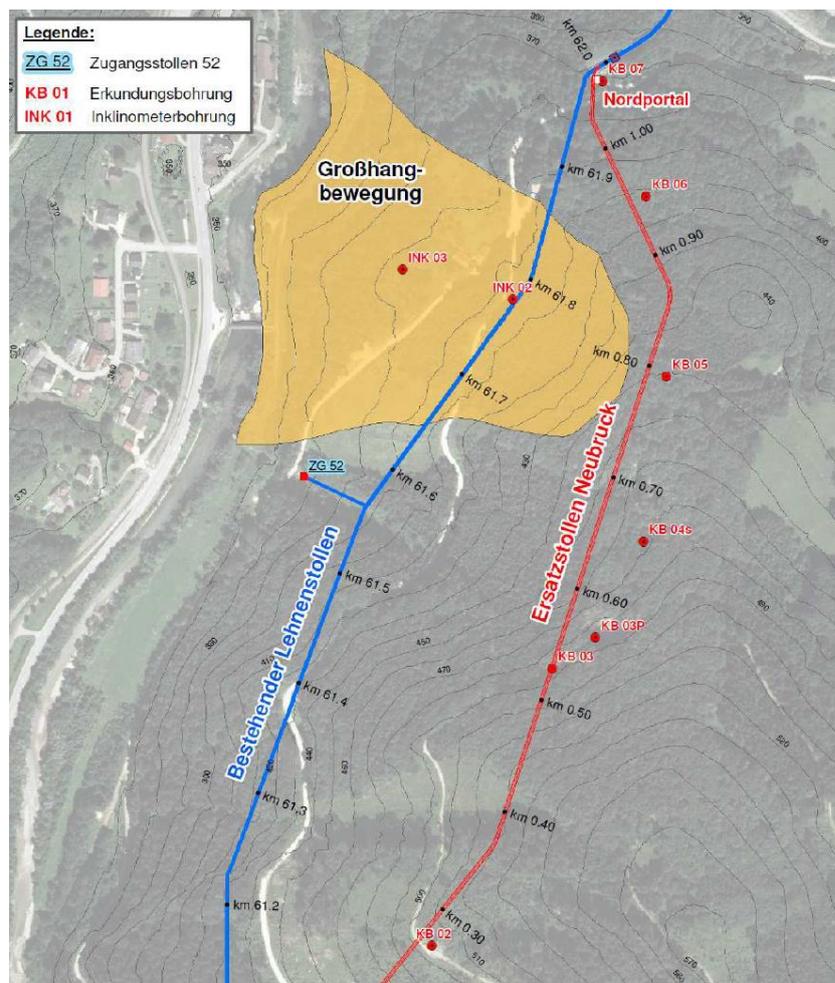
Die Abzweigung vom Bestandsbauwerk liegt bei km 60,660 nach der Sulzgrabenbrücke in der Katastralgemeinde Grafenmühl und die Anbindung findet bei km 61,994 kurz vor dem Luegeraquädukt, nördlich außerhalb der Hangbewegung statt (Bundesministerium für Land- und Forstwirtschaft, Umwelt und Wasserwirtschaft, 2013).

Abb. 9 Lageplan bestehender Stollen und Stollenneubau im Gebiet der Massenbewegung (Geoconsult Wien ZT GmbH, 2013)

Zwischenzeitlich wurde der bereits bestehende Neubrucker Lehenstollen im Oktober des Jahres 2012 von Leitungskilometer 61,744 bis 61,792 mittels einer 10 cm dicken, bewehrten Spritzbetonschale verstärkt, um weitere Deformationen zu verringern bzw. durch die Versteifung des Leitungsbauwerkes möglicherweise eine Umlagerung der Verschiebungszone nach oben, weg vom Stollen, zu erreichen (Poisel, 2012).

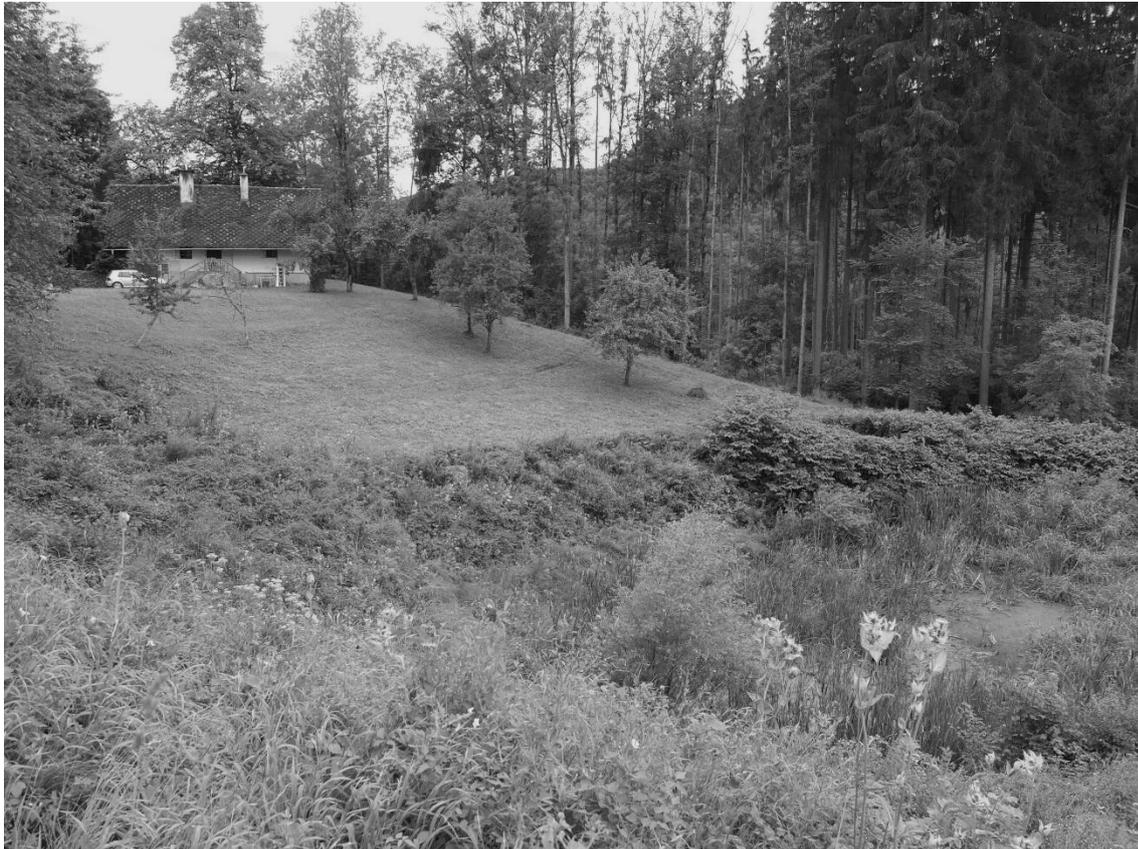
Abb. 10 Forsthaus mit angrenzender Teichanlage, Nordansicht

In der Mitte der Massenbewegung befindet sich ein Forsthaus mit einem angrenzenden Geräteschuppen, der von den MitarbeiterInnen der Forstverwaltung als Materiallager und Garage verwendet wird. Das Forsthaus ist nicht dauerhaft bewohnt und steht im Besitz der Forstverwaltung Neubruck in St. Anton.

Nördlich des Forsthauses liegt eine Teichanlage, die rund 10 Höhenmeter tiefer situiert ist. Der Teich befindet sich am nördlichen Rand der Massenbewegung und wurde aufgrund einer möglichen Einwirkung auf den Grundwasserspiegel und damit auf die Stabilität des Hanges trockengelegt (TU Graz, 2014).

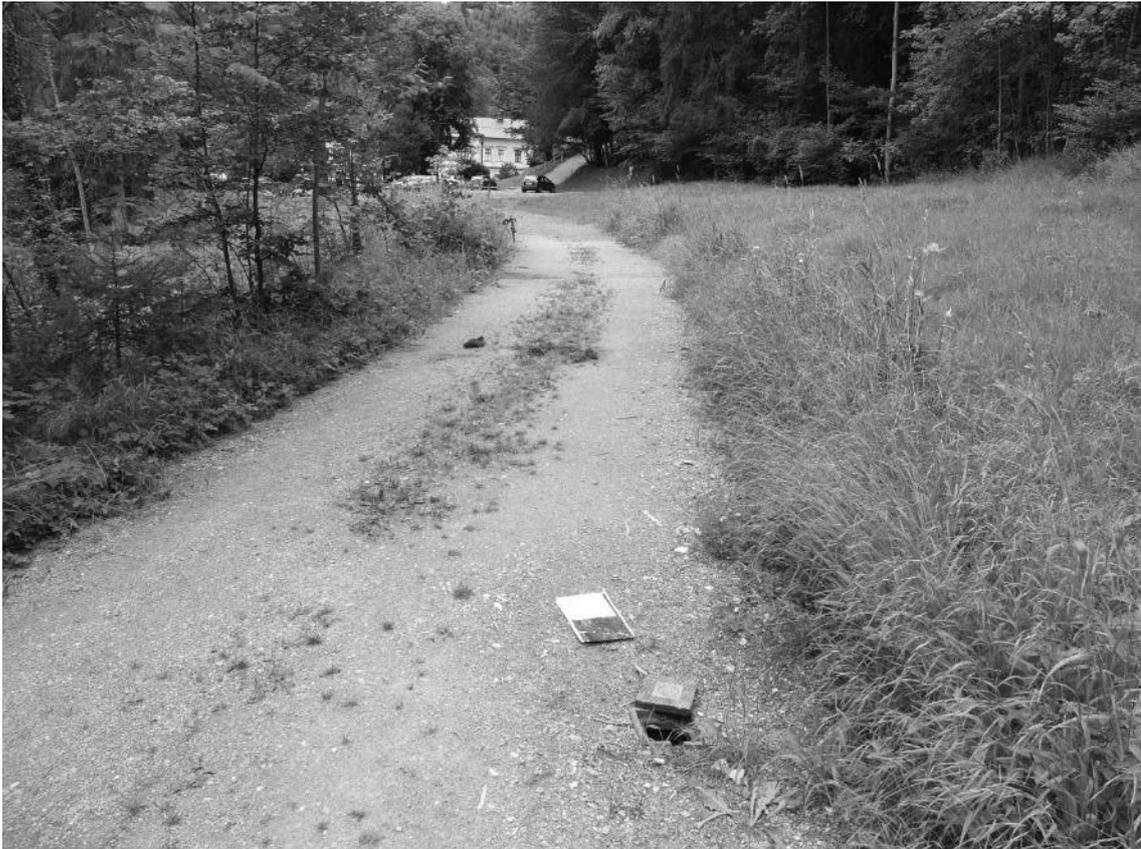
Beginnend am nördlichen Fußpunkt des Hanges sind in der Wiese direkt neben der Erlauf nur wenige Hinweise über eine Bewegung erkennbar, da im Zuge der Parkplatzerichtung für die Landesausstellung dieser Bereich vermutlich verändert wurde. Hangaufwärts, parallel zur Erlauf, ist ein Spitzgraben angeordnet worden, um auftretendes Hangwasser ableiten zu können und somit eine Durchnässung der anstehenden Wiese zu unterbinden.

Abb. 11 Nördlicher Fußbereich der MB, Messpunkt 24 am Forstweg parallel zur Erlauf

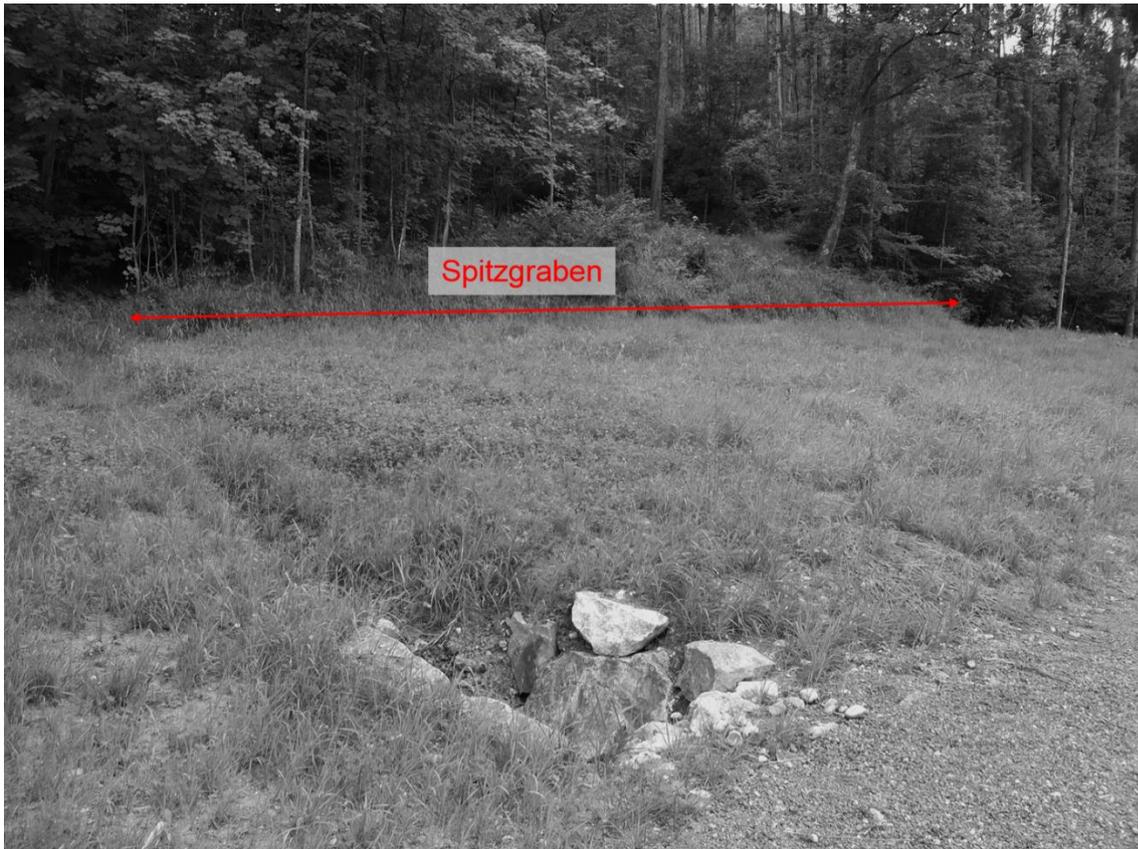
Abb. 12 Nördlicher Fußbereich der MB, Entwässerung des Hangfußes

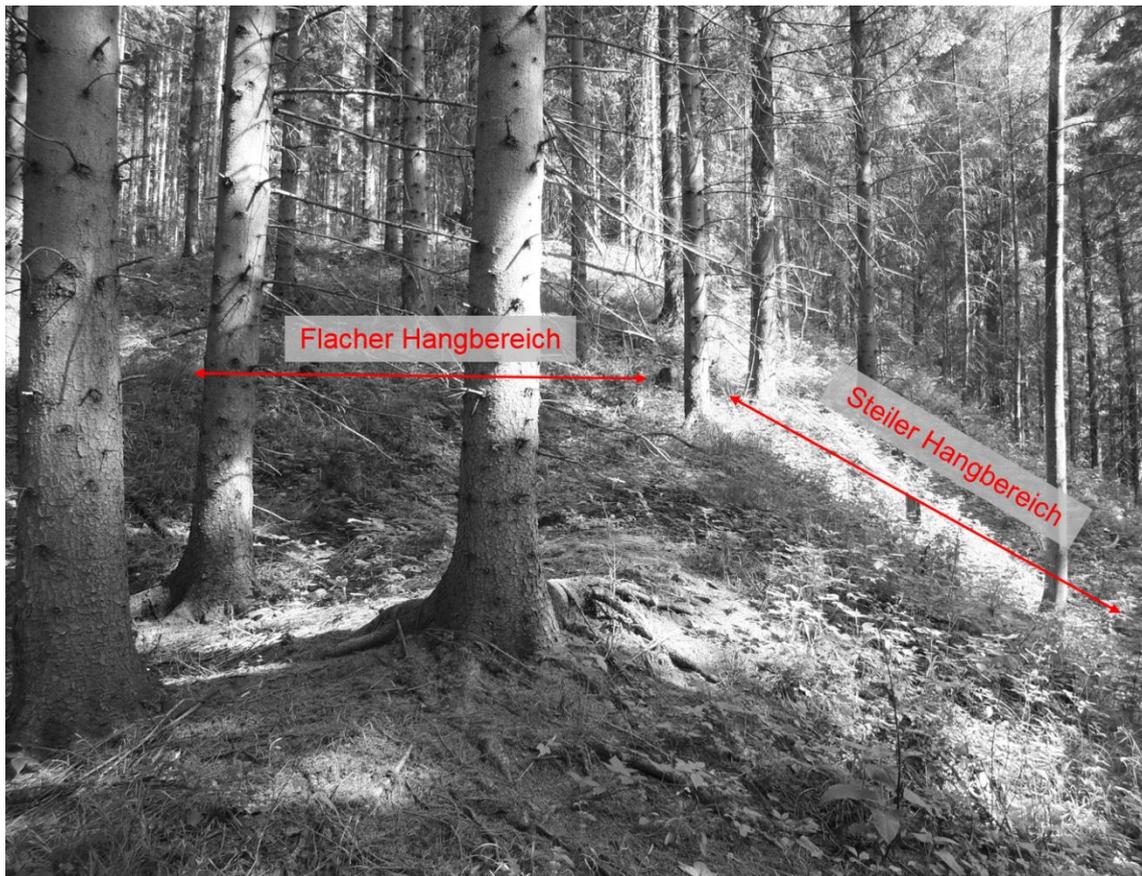
Abb. 14 Hangrücken im Bereich oberhalb der Weggabelung, nördliche Hälfte der Massenbewegung

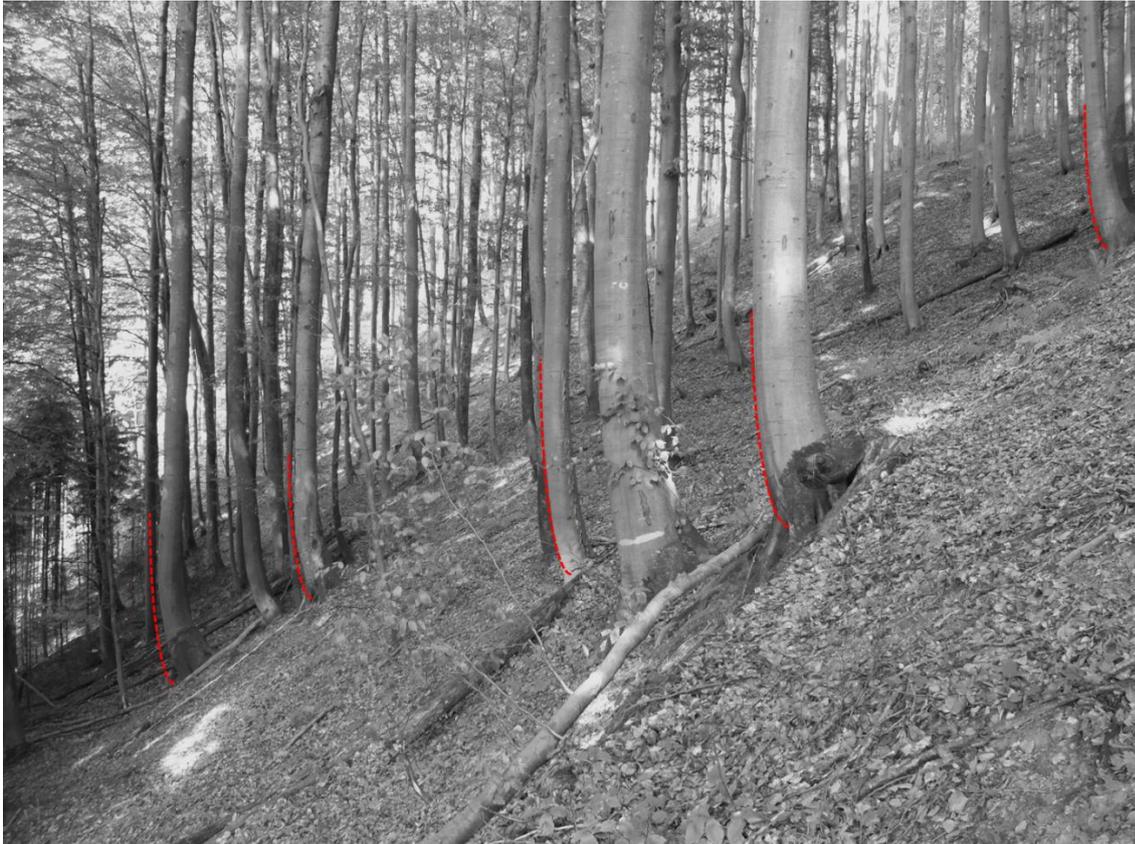
Bei dem südlichen, oberen Abrissbereich der Hangbewegung ist sowohl ein Rücken als auch eine Abrisskante auszumachen, die hangabwärts bis zum oberen Forstweg verfolgt werden kann.

Abb. 15 Beobachteter Säbelwuchs der Bäume im obersten Bereich der Rutschung

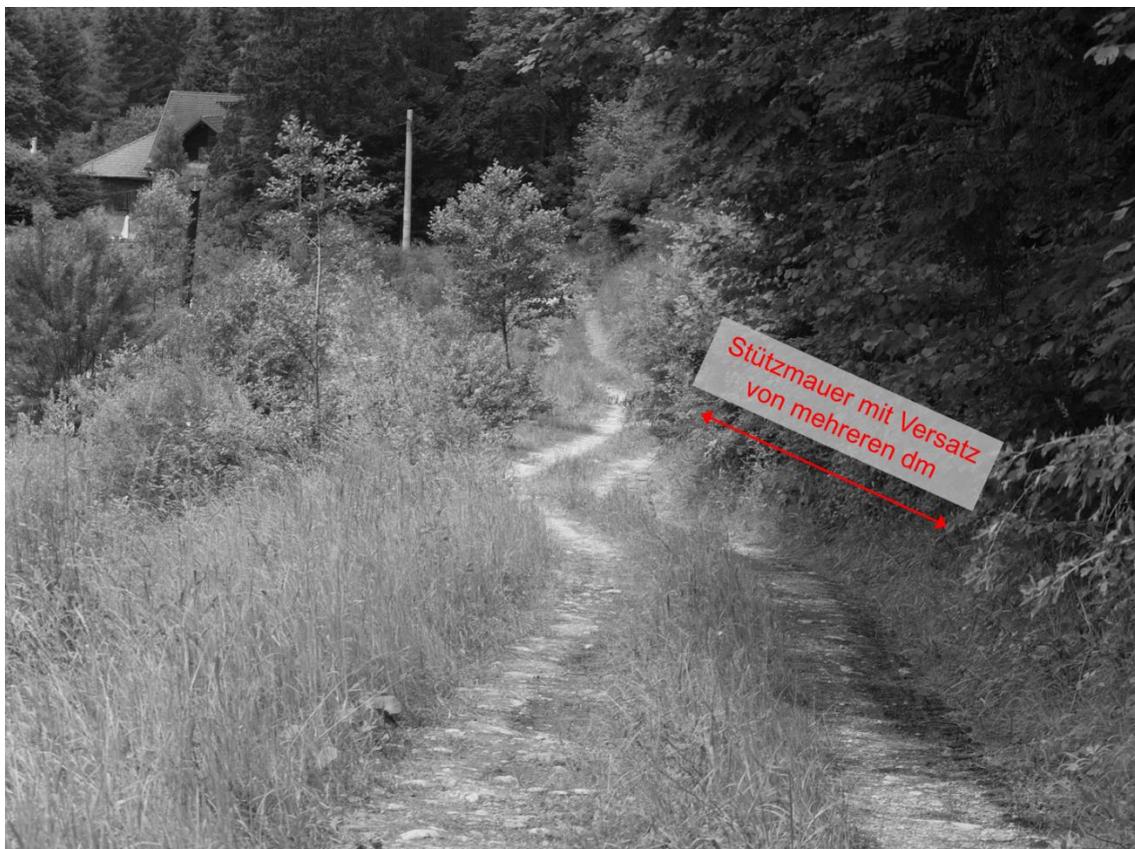
Abb. 16 Südlicher Fußbereich der MB, Versatz des Forstweges und der Stützmauer erkennbar

Bei der südlichen, unteren Hälfte der Massenbewegung ist eine Lokalisierung der Grenze hingegen schwieriger. Einen Anhaltspunkt liefert der oftmals erwähnte Forstweg, der in etwa parallel zur Erlauf am Fuß der Rutschung verläuft. Auf einer Strecke von ca. 20 m ist dort eine alte Stützmauer aus Bruchsteinmauerwerk zu finden, die einen Versatz von mehreren Dezimetern aufweist. Gleichzeitig können bei besagter Stützmauer im Bereich des Versatzes Wasseraustritte beobachtet werden, die ebenfalls ein Indiz für eine ausbeißende Gleitschicht sein können.

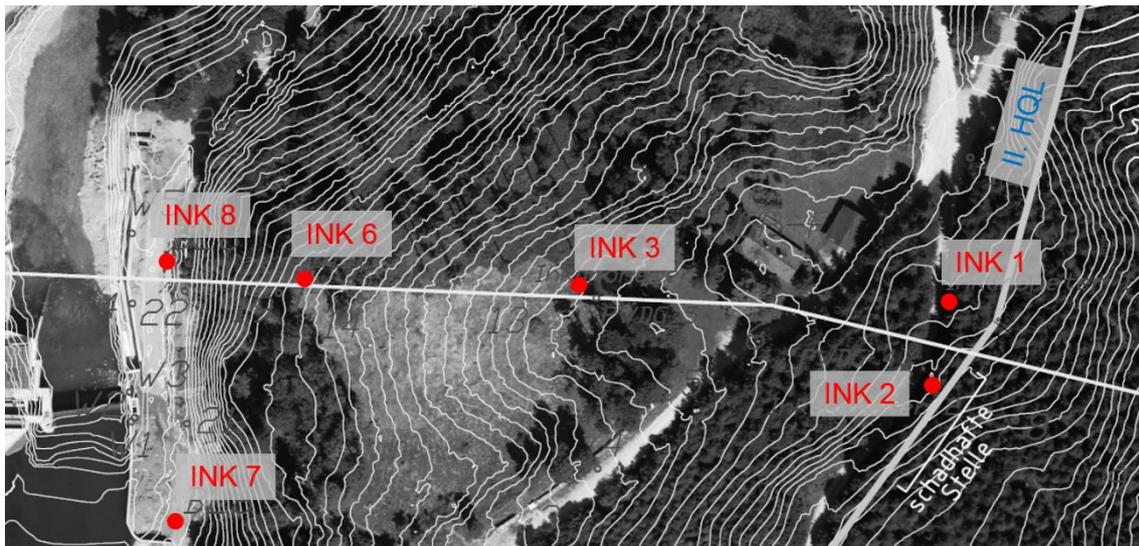
Nach den aufgetretenen Schäden im Herbst 2010 führte die Ziviltechnikergesellschaft Geoconsult, im Auftrag der MA 31 Wiener Wasser, Maßnahmen zur Hangüberwachung durch. Zusätzlich wurde ein geologisches Untersuchungsprogramm realisiert, um die Ursache der Schäden ermitteln zu können. Im Zuge dessen wurde eine Kernbohrung durchgeführt, die später für den Einbau des Inklinometers 1 diente (Geoconsult Wien ZT GmbH, 2011).

Abb. 17 Lage der Kernbohrungen (anschließender Ausbau zu Inklinometern) (Lageplan aus der halbjährlichen Auswertung der geodätischen Vermessung)

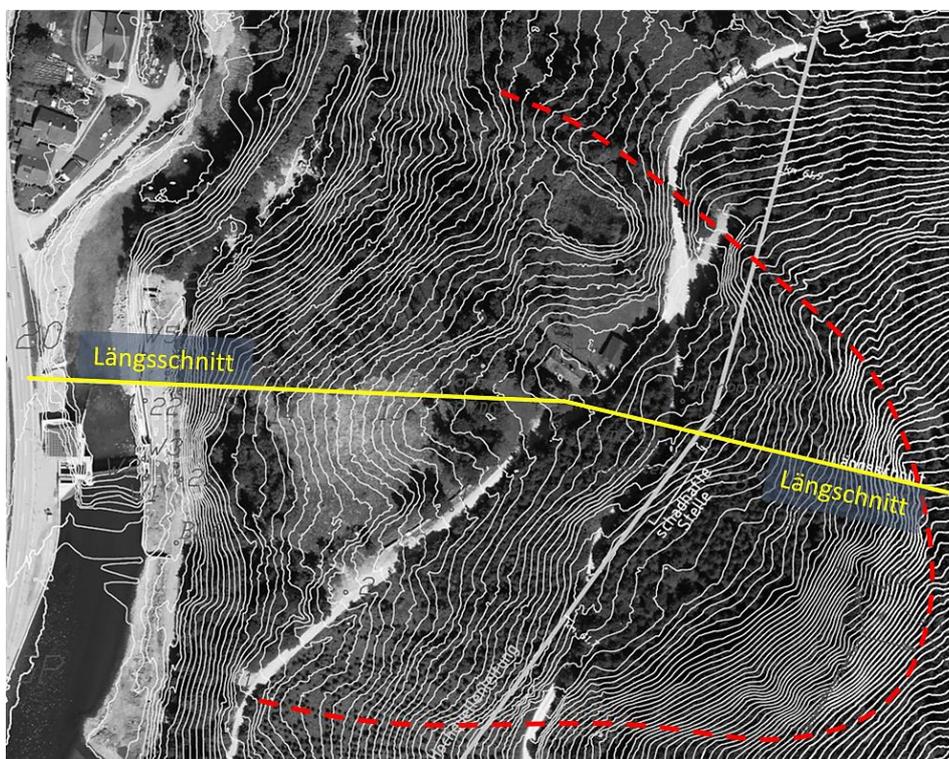
Durch den Knick tritt eine leichte „Verzerrung“ ein. Allerdings ist es dadurch möglich, dem höchsten Punkt der Abrisskante (ca. 440 m ü. A.) ein wenig näher zu kommen und so einen größeren Längsschnitt zu generieren.

Abb. 18 Längsschnitt der Massenbewegung (Lageplan aus der halbjährlichen Auswertung der geodätischen Vermessung)

An der Oberfläche des Geländes ist zuerst die Versteilung nach der Abrisskante der Rutschung ersichtlich und nach ca. 40 Höhenmetern bildet sich oberhalb des INK 2 eine ca. 30 m lange Verflachung, die sich anschließend bis zum Forsthaus wieder leicht hangabwärts versteilt. Im Anschluss ist vom INK 3 bis zum INK 6 wieder eine Zunahme der Hangneigung bemerkbar, bevor am Hangfuß zwischen INK 6 und INK 7 wieder eine starke Versteilung eintritt.

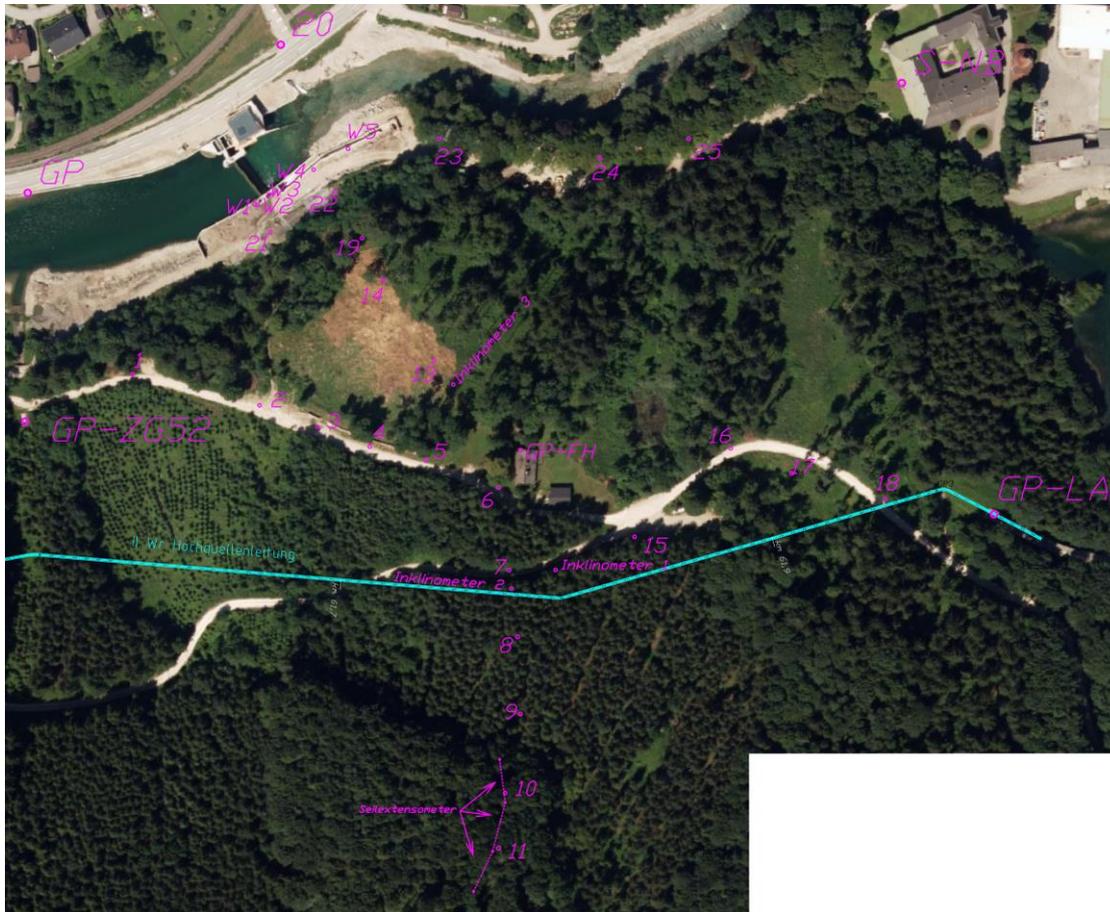
dies der Punkt GP-LA (Beginn Luegeraquädukt), der Punkt 12 (höchstgelegener Punkt der Falllinie bzw. südöstlichster Punkt derselben) sowie der Punkt GP-ZG52 (Zugangsstollen 52).

Abb. 19 Übersicht Messpunkte im Bereich der Hangbewegung (Lageplan aus der halbjährlichen Auswertung der geodätischen Vermessung)

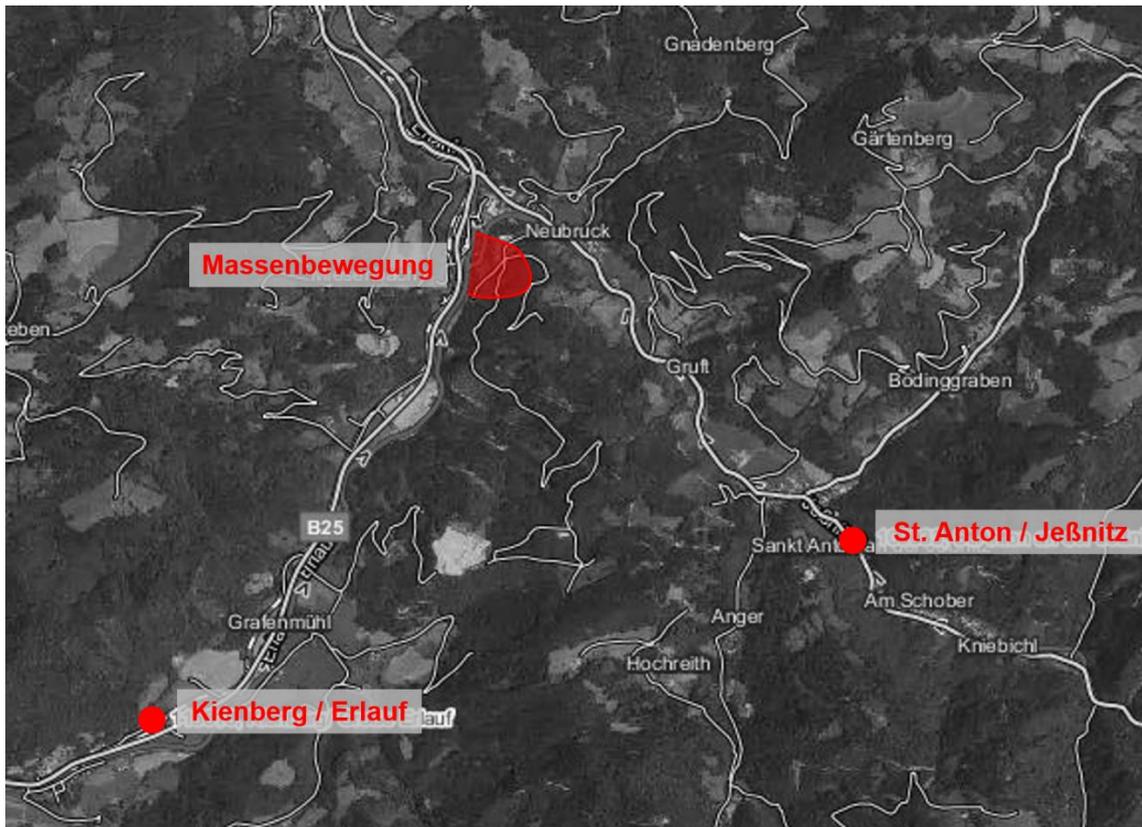
Um die Messdaten des KW Neubruck überprüfen zu können und vor allem einen längeren Beobachtungszeitraum erfassen zu können, wurden von der Abteilung Wasserhaushalt des Bundesministeriums für Land- und Forstwirtschaft, Umwelt und Wasserwirtschaft die Niederschlagsdaten zweier in der Nähe befindlichen Messstellen angefordert. Dabei handelt es sich um die Messstellen in St. Anton an der Jeßnitz (ca. 3 km entfernt) bzw. Kienberg an der Großen Erlauf (ca. 5 km entfernt) (Bundesministerium für Land- und Forstwirtschaft, Umwelt und Wasserwirtschaft, Jänner 2016).

Abb. 20 Lage der Niederschlagsmessstellen (Bundesministerium für Land- und Forstwirtschaft, Umwelt und Wasserwirtschaft, 2016)

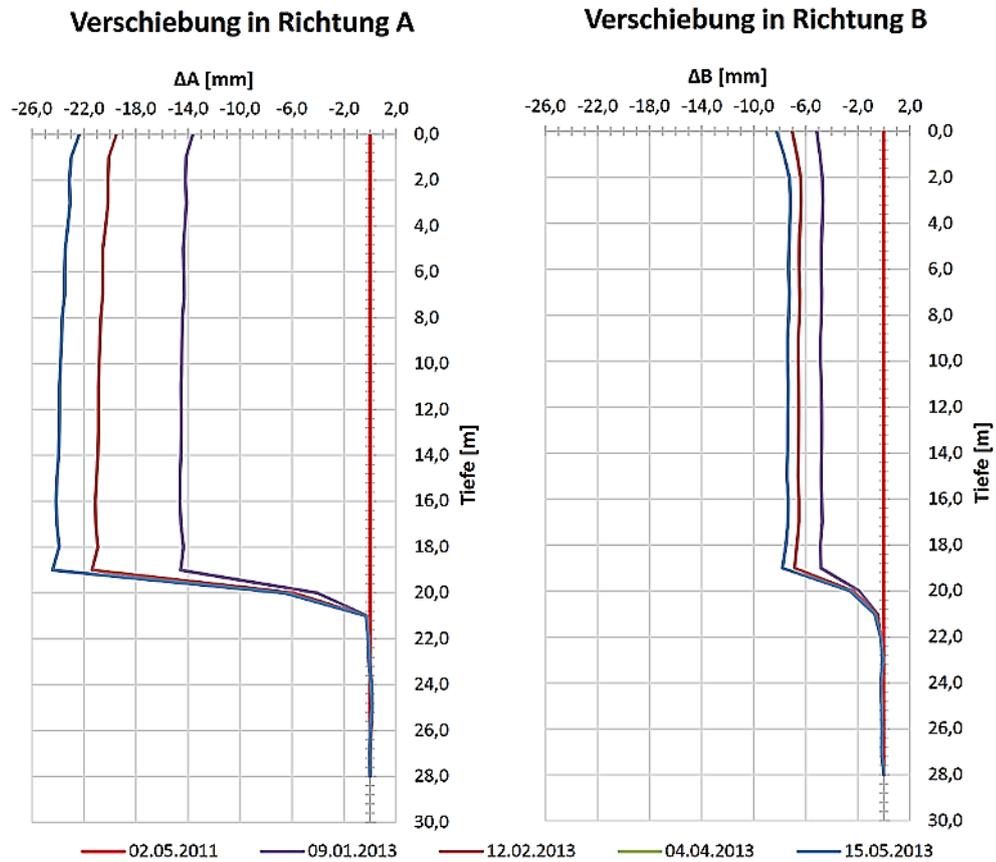
Insgesamt kristallisierte sich im INK 1 eine Gleitzone im Bereich von 19 bis 21 m unter der ROK heraus.

Abb. 21 Messungen am INK 1 im Jahr 2013

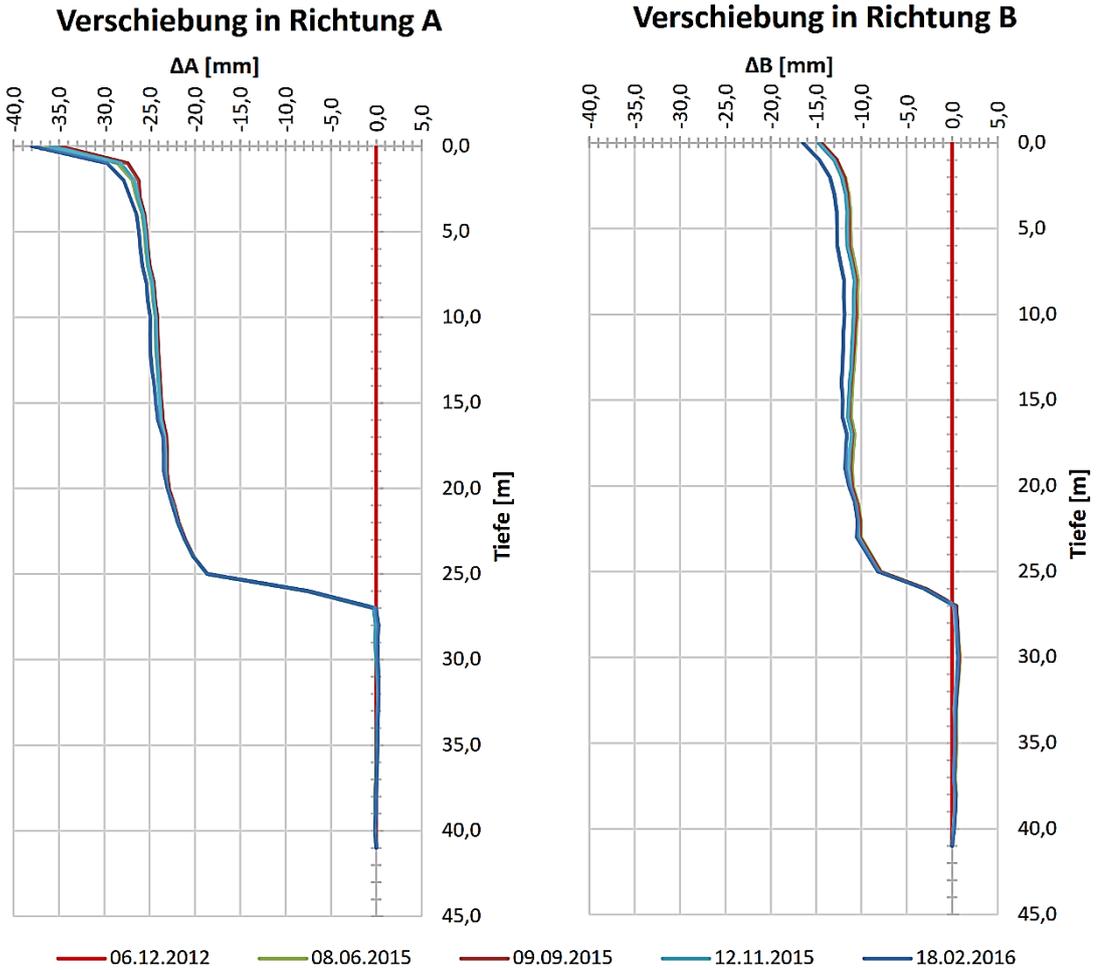
Berücksichtigt man die Tiefe des Stollenbauwerks in der unmittelbaren Nähe (OK des Stollens liegt ca. 24 m unter der GOK), so erkennt man, dass die Gleitfläche direkt den Stollen durchschneidet. Dadurch lassen sich auch die am Stollenbauwerk aufgetretenen Schäden erklären, da der obere Teil des Bauwerks innerhalb der sich bewegenden Gleitzone liegt, wohingegen der untere Bereich keiner Verschiebung ausgesetzt sein dürfte. Dadurch ergeben sich differentielle Verformungen die zu den festgestellten Schäden geführt haben können.

Abb. 23 Messungen am INK 2 im zweiten Halbjahr 2015, inkl. erste Messung von 2016

Die Ergebnisse der Messungen am INK 2 zeigen, dass die dort angetroffene Gleitfläche in ca. 24 bis 26 m Tiefe genau den Neubrucker Lehenstollen schneidet, der sich in etwa 24 m unter der GOK befindet. Dadurch lassen sich auch die vermehrten Schäden in diesem Bereich erklären, da das Bauwerk unterschiedlichen Verschiebungen ausgesetzt ist.

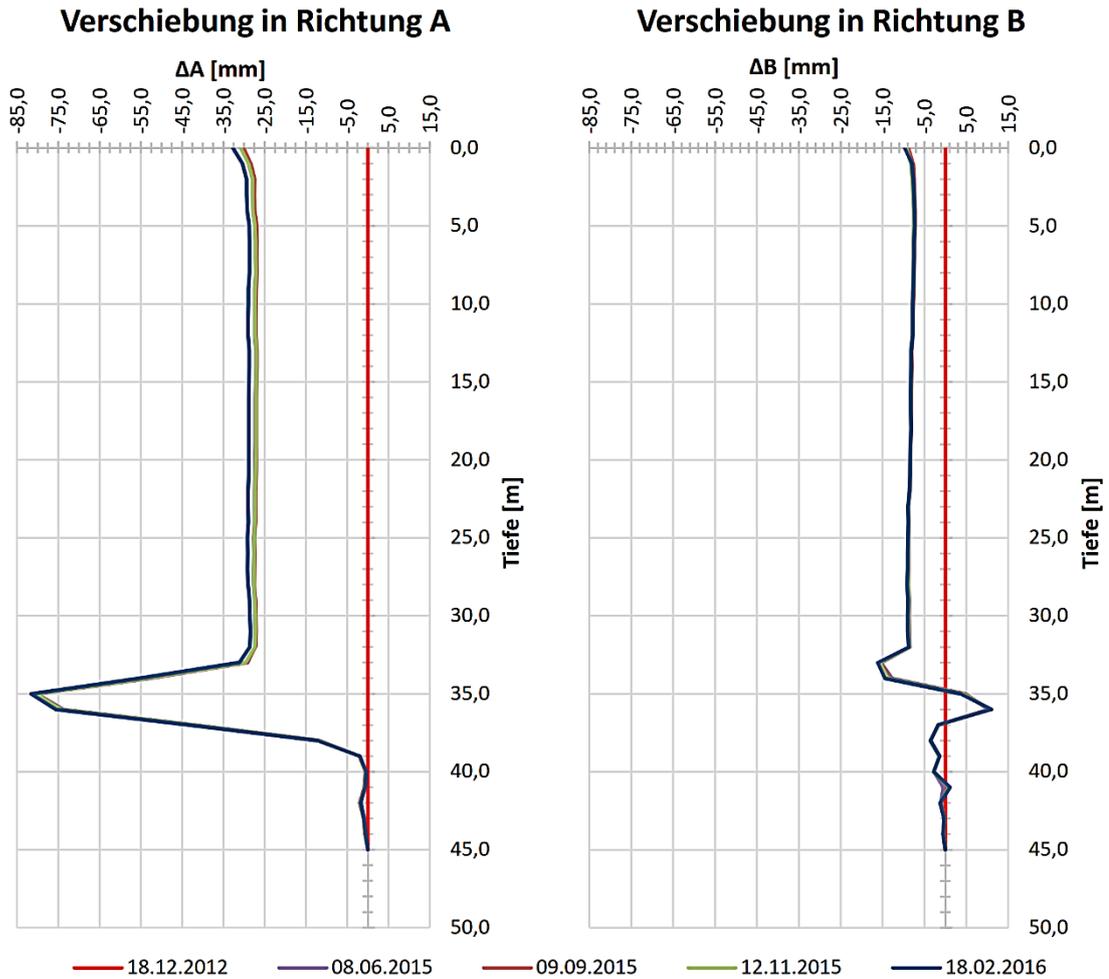
Es ist davon auszugehen, dass im genannten Bereich keine ausreichende Bettung des Inklinometerrohres gegeben ist (z.B. Hohlraum der durch einen Austrag der Sand- bzw. Suspensionsstützung durch beispielsweise offene Klüfte entsteht). Dadurch können die Messergebnisse in diesem Bereich nicht eindeutig interpretiert werden.

Abb. 25 Messungen am INK 3 im zweiten Halbjahr 2015, inkl. erste Messung von 2016, starke Knickausbildung bei der Verschiebung in Falllinie

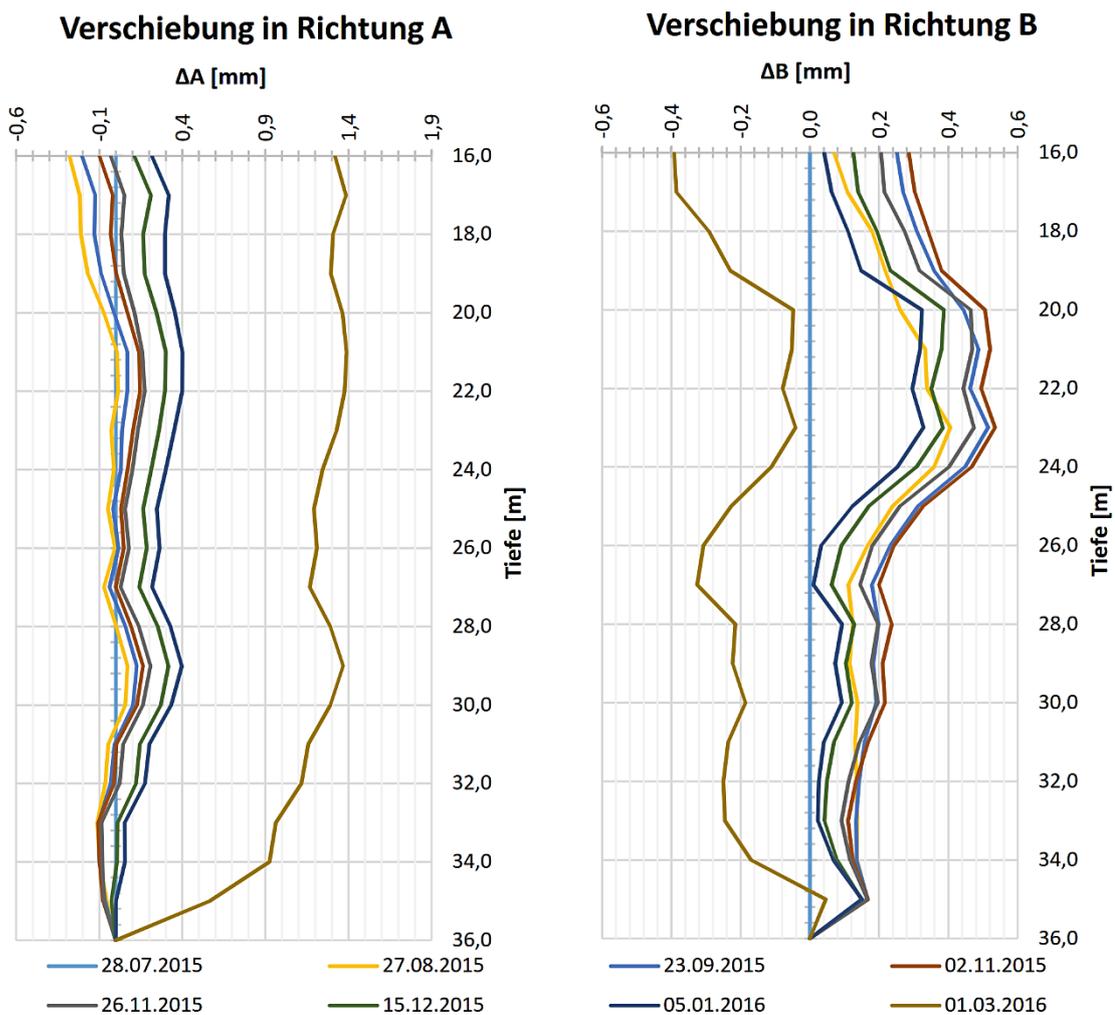
Im Jahr 2016 kam es erneut aufgrund von technischen Problemen (Rechnerabsturz) zu einer Messlücke. Diesmal erstreckte sich diese vom 05.01. bis zum 01.03. und daher stehen für diese Zeitspanne keine Messdaten zur Verfügung.

Abb. 27 Auswertung Ketteninklinometer Messtiefe 16 bis 36 m unter der GOK

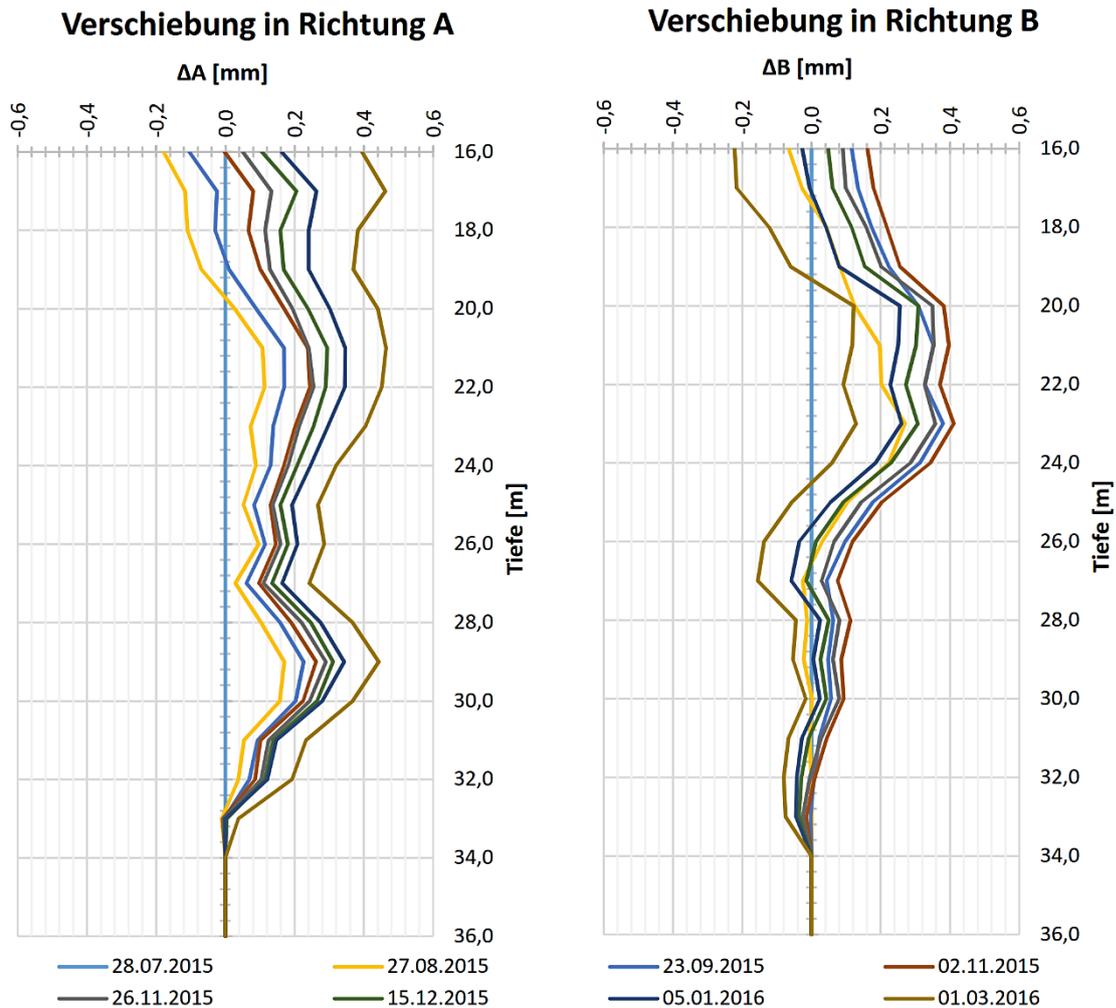
Deutlich erkennbar ist auch, dass der Großteil der Verformung zwischen den Tiefen 34 bis 36 m unter der GOK auftritt. Ab 34 m bis 16 m unter der GOK traten Verformungen im Bereich von Zehntelmillimeter auf. Daraus lässt sich schließen, dass die Gleitfuge in diesem Hangbereich tiefer liegt als angenommen und der abgedeckte Messbereich von 16 bis 36 m unter der GOK nicht ausreicht um den Übergang zwischen der Massenbewegung und dem stabilen Untergrund messen und interpretieren zu können.

Abb. 28 Auswertung Ketteninklinometer Messtiefe 16 bis 34 m unter der GOK

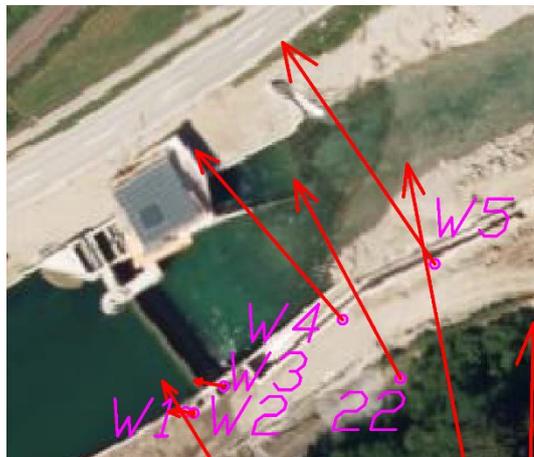
Abb. 31 Messpunkte W1 – W5 mit Verschiebungsvektoren bis Mai 2015

Die Beobachtung über mehr als vier Jahre (August 2011 – Februar 2016) zeigt bei drei (W1, W2 und W3) der fünf Messpunkten an der Wehranlage sehr geringe Verschiebungen (in Summe ca. 5 mm). Die geringe Verformung liegt auch an der Situierung der Messpunkte direkt in der Nähe des Wehrrückens. Durch die Wehranlage erfolgt eine Versteifung des Fußes der Rutschung in diesem Bereich, die bisher keine bzw. nur sehr geringe Verformungen zuließ.

Im Gegensatz dazu hat sich die Position der beiden Punkte W4 und W5 während den Aufzeichnungen um ca. 5 bzw. 4 cm in Richtung Fluss verändert. Diese Punkte liegen auf jener Mauer, die den Tümpelpass und den Schlitzpass der Fischaufstiegshilfe voneinander trennt. Wie bereits erwähnt, weisen die Dehnfugen zwischen den einzelnen Wandabschnitten bereits deutliche Versätze im niederen Zentimeter- Bereich auf.
