Die vorliegende Masterarbeit befasst sich mit einer in der Katastralgemeinde Fürteben der niederösterreichischen Bezirkshauptstadt Scheibbs situierten Rutschung.

Zu Beginn wird ein Überblick über die Randbedingungen der vorherrschenden Situation mit den Entwicklungen der letzten sieben Jahre gegeben. Das Hauptaugenmerk liegt dabei auf den seit 2010 beobachteten Schäden am Neubrucker Lehenstollen, der die Rutschung in einer Tiefe von ca. 24 m unter der Geländeoberkante kreuzt. Dieses Leitungsbauwerk bildet einen Abschnitt der II. Wiener Hochquellenleitung, die eine wichtige Rolle in der Trinkwasserversorgung der österreichischen Bundeshauptstadt spielt. Um die Funktionstüchtigkeit dieser Leitung nicht zu gefährden, wird seit 2014 ein Ersatzstollen gebaut, der den Neubrucker Lehenstollen in Zukunft ersetzen soll.

# Längsschnitt Fürteben M1:500

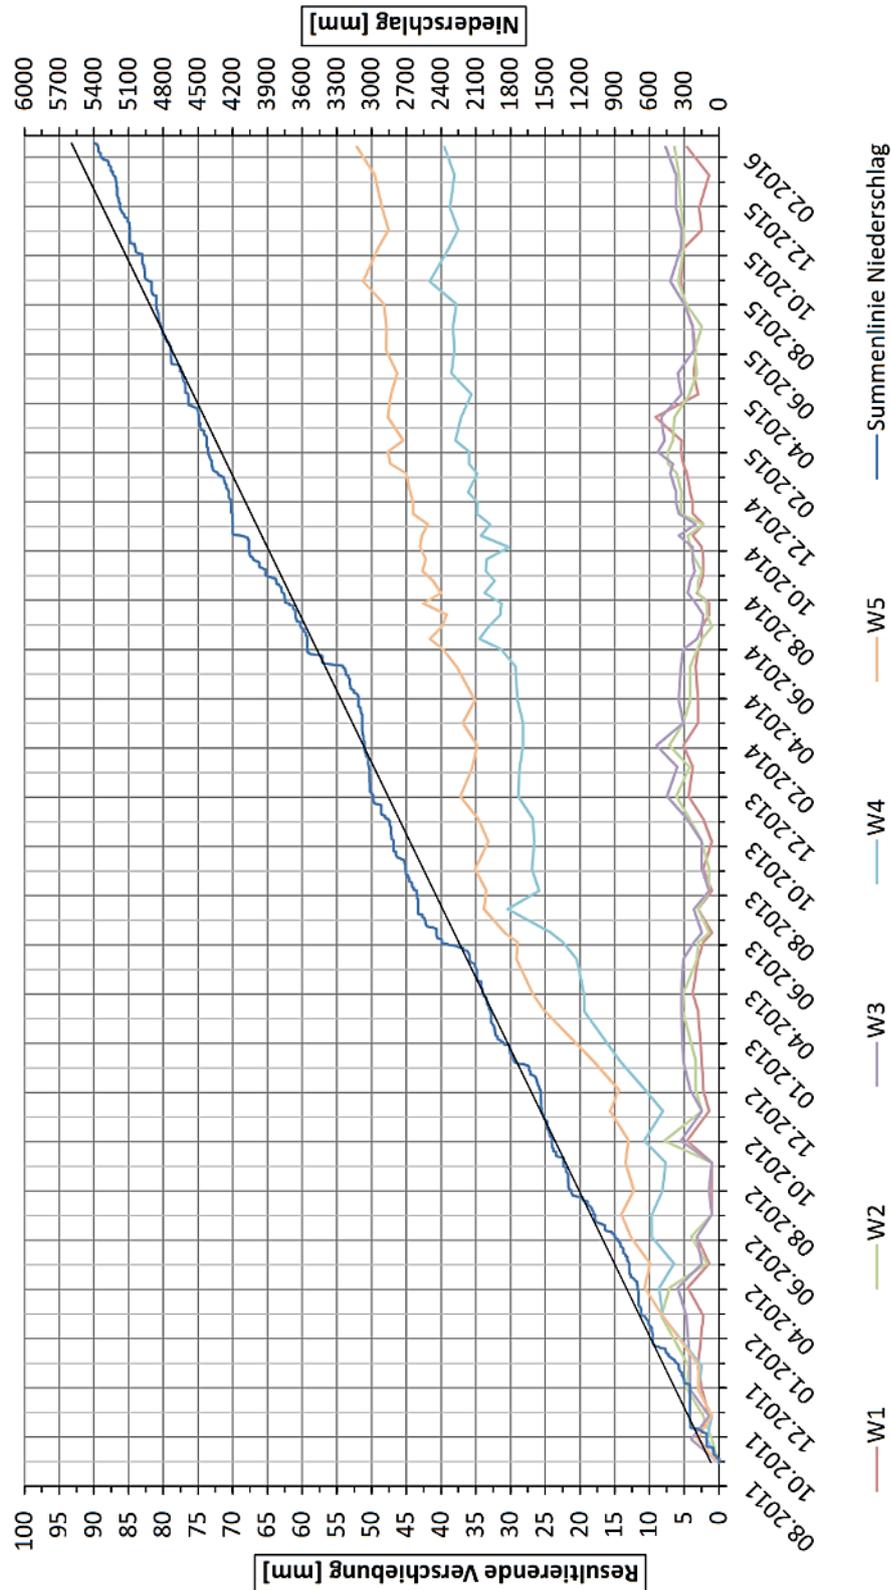
Zusätzlich konnte bei den Punkten W4 und W5 ein möglicher weiterer Bewegungsschub vom 13.05.2014 – 03.02.2015 ausgemacht werden.

Abb. 32 Resultierende Verschiebung der Messpunkte W1 – W5

Die Messpunkte W4 und W5 hingegen zeigen gemeinsam mit den sich öffnenden Bewegungsfugen der Mauer eine Verformung aufgrund der Massenbewegung an. Es ist nicht auszuschließen, dass es bei fortschreitenden Verschiebungen zu Schäden an besagter Stützmauer kommt und dadurch die Passierbarkeit der Fisch- und Organismenaufstiegshilfe sowie der Flussquerschnitt nach der Wehrklappe beeinflusst werden.

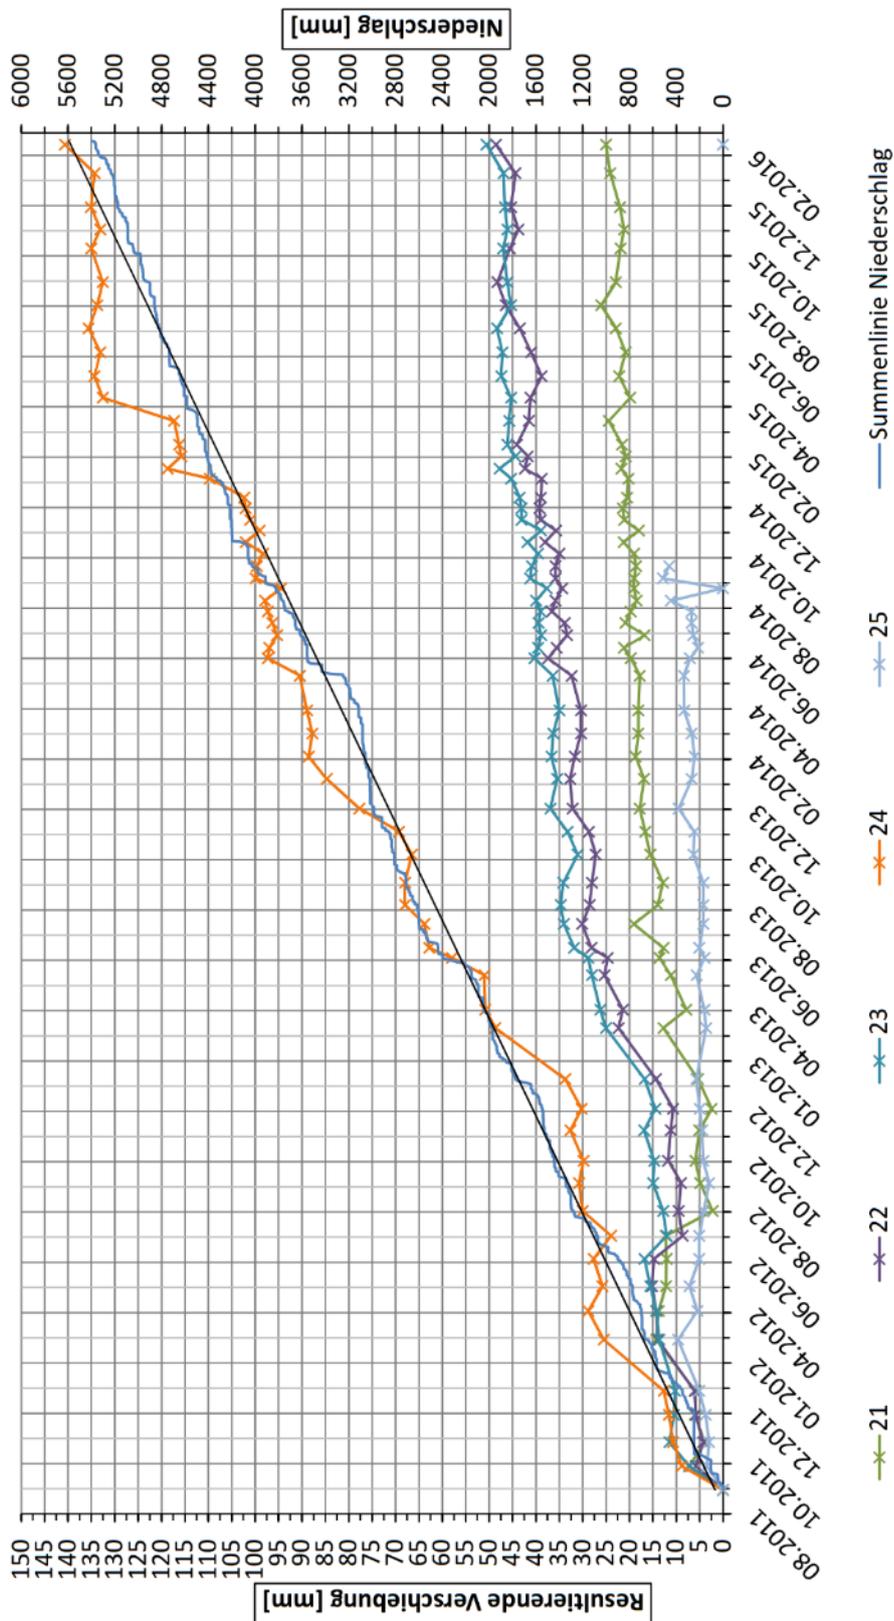
Allerdings bewegte sich der Messpunkt 24 in den letzten Jahren um ca. 13 cm. Diese große Verformung ist auch aufgrund des LKW-Verkehrs während mehrerer Phasen von Bauarbeiten, unter anderem auch jene, die den Punkt 25 beeinflussten, zurückzuführen. Auffallend ist auch die starke Setzung des Punktes 24 im Dezember 2013 (ca. 1 cm), im Jänner 2015 (ca. 1 cm) und in den Monaten März und April 2015 (ca. 2 cm).

Abb. 34 Resultierende Verschiebung der Messpunkte 21 – 25

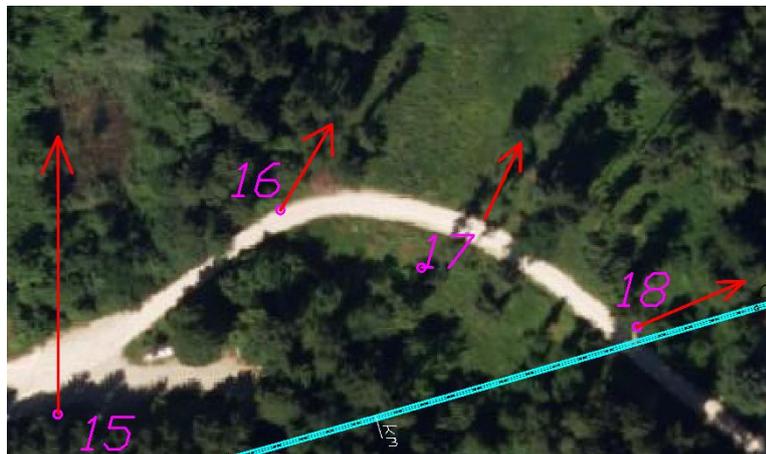
Abb. 35 Messpunkte 16 – 18 mit Verschiebungsvektoren bis Mai 2015

Diese drei Messpunkte liegen am nördlichen Rand bzw. außerhalb der angenommenen Massenbewegung auf etwa der halben Höhe der Rutschung entlang einer Forststraße. Die beiden nördlichen und außerhalb gelegenen Punkte 17 und 18 weisen in Summe eine Positionsänderung von 2 bzw. 3 cm auf. Die Messdaten über diese beiden Messpunkte sind allerdings mit Vorsicht zu betrachten, da seit 13.05.2013 der Umgehungstollen für die II. HQL gebaut wird und durch den Baustellenverkehr die Punkte beeinflusst werden.

Der Messpunkt 16 liegt näher zur nördlichen Grenze der Massenbewegung und weist eine Verformung von ebenfalls ca. 2 cm auf.

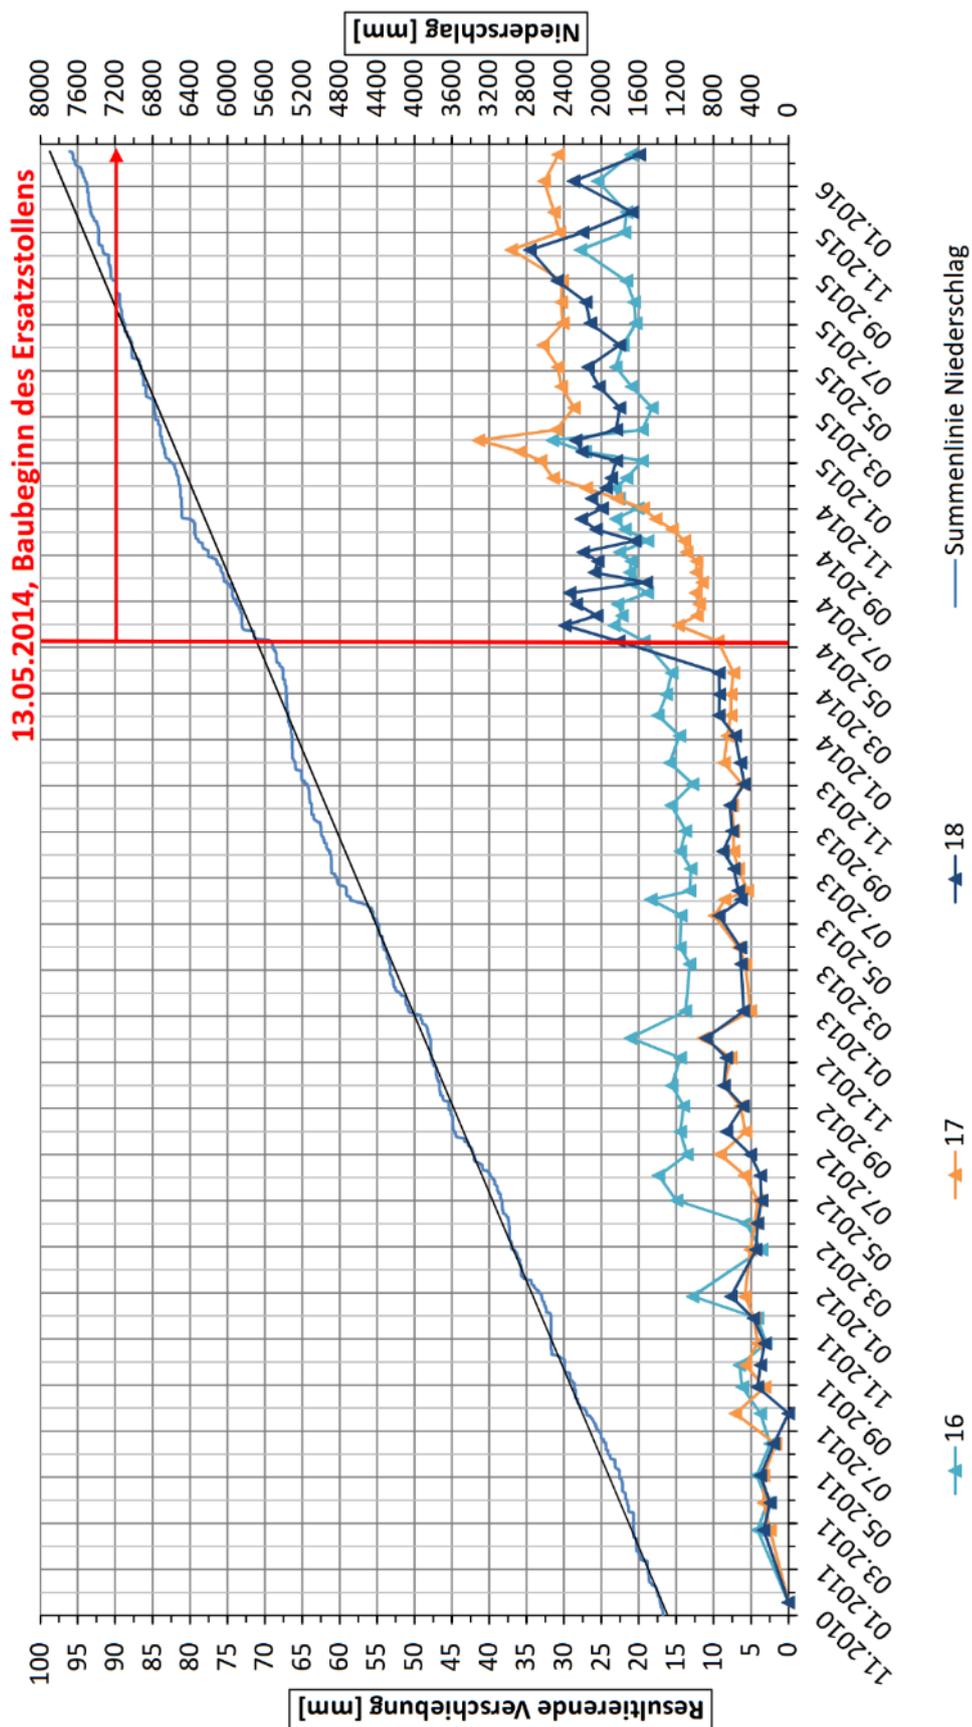
Ein möglicher Zeitraum mit erhöhten Bewegungsraten wurde bei dieser Messgruppe im Jahr 2014 ausgemacht (01.04.2014 – 03.06.2014)

Abb. 36 Resultierende Verschiebung der Messpunkte 16 – 18

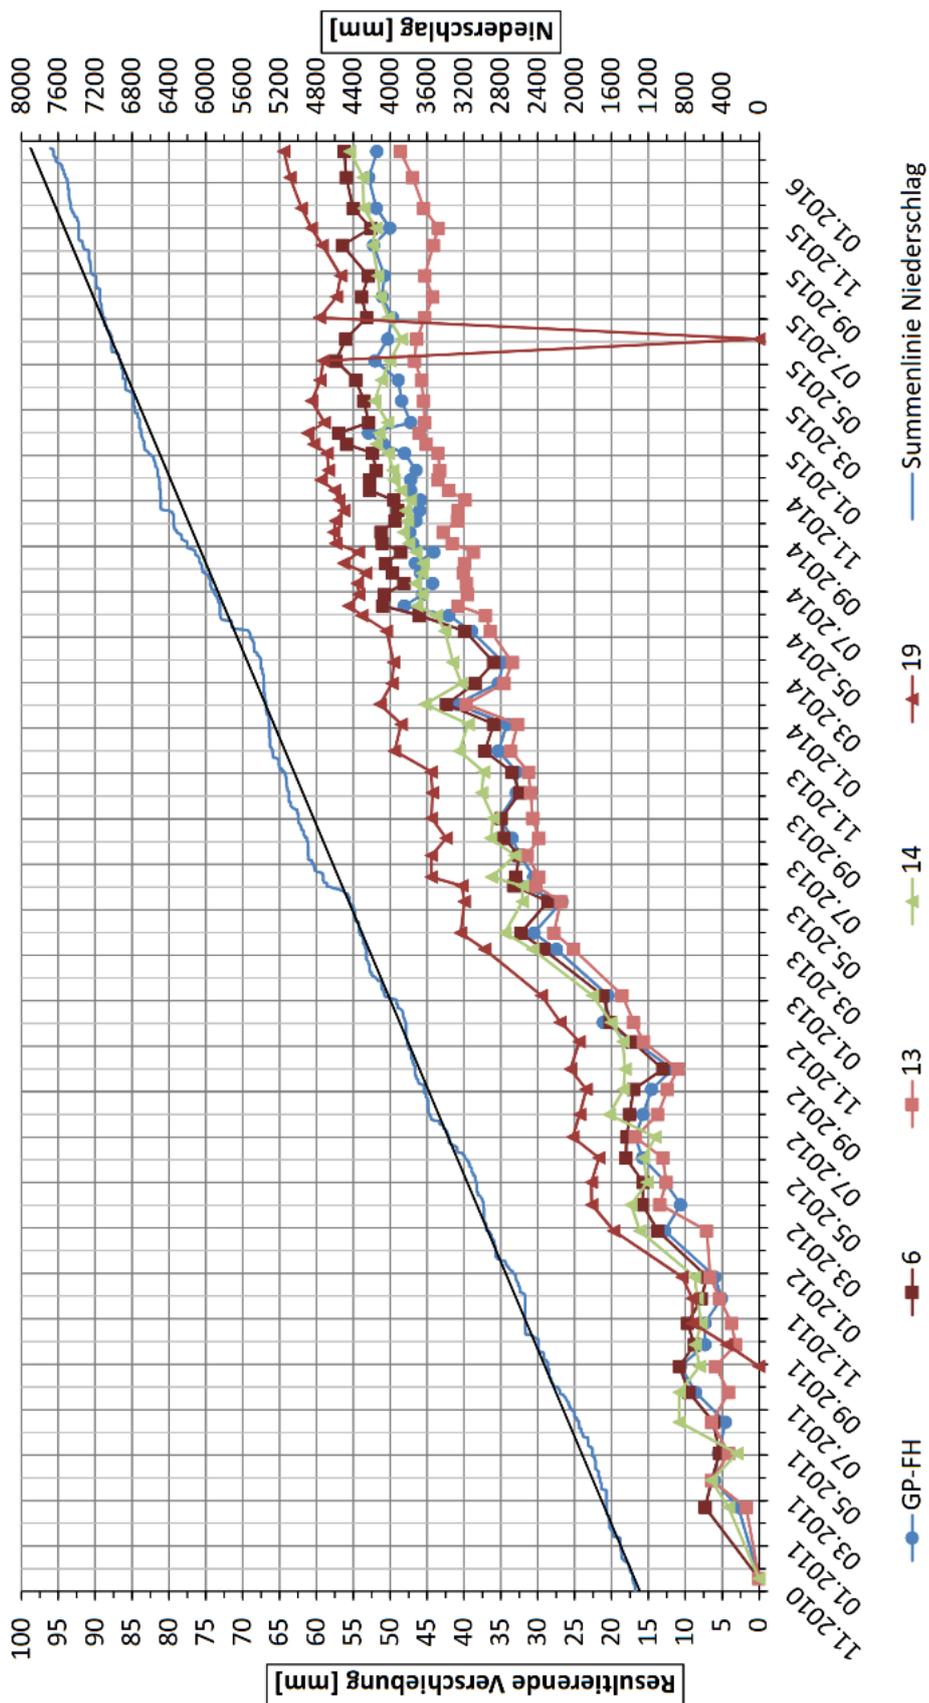
Seit dem Beginn der Messungen weisen alle Punkte dieser Gruppe ein ähnliches Verformungsmuster auf und haben ihre Position um ca. 4,5 – 6,5 cm geändert. Dieses Ergebnis ist durchaus nachvollziehbar, da die Messpunkte sich in der Mitte der Rutschung befinden.

Abb. 38 Resultierende Verschiebung der Messpunktgruppe Unten

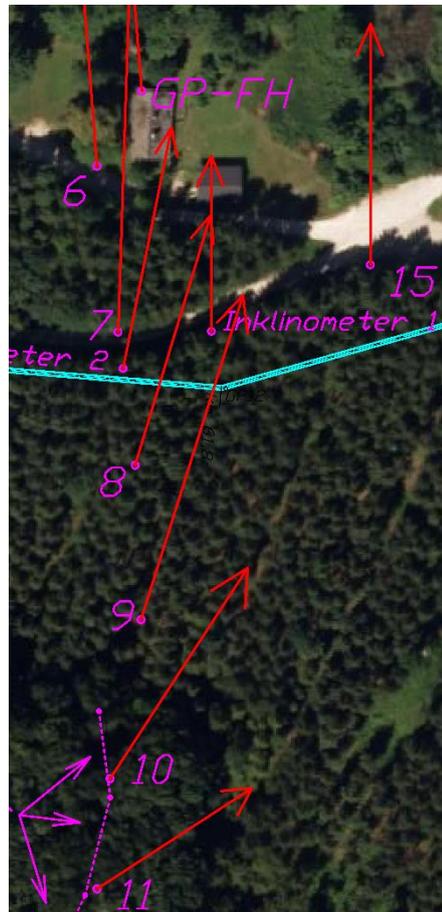
In dieser Auflistung sind alle hangaufwärts vom Forsthaus lokalisierten Messpunkte angeführt. Der Messpunkt 7 wird dabei allerdings nicht berücksichtigt, da er im Zuge der Bohrarbeiten für den Inklinometer 2 im November 2012 beschädigt bzw. in Lage und Höhe verändert wurde.

Abb. 39 Messpunktgruppe Oben mit Verschiebungsvektoren bis Mai 2015

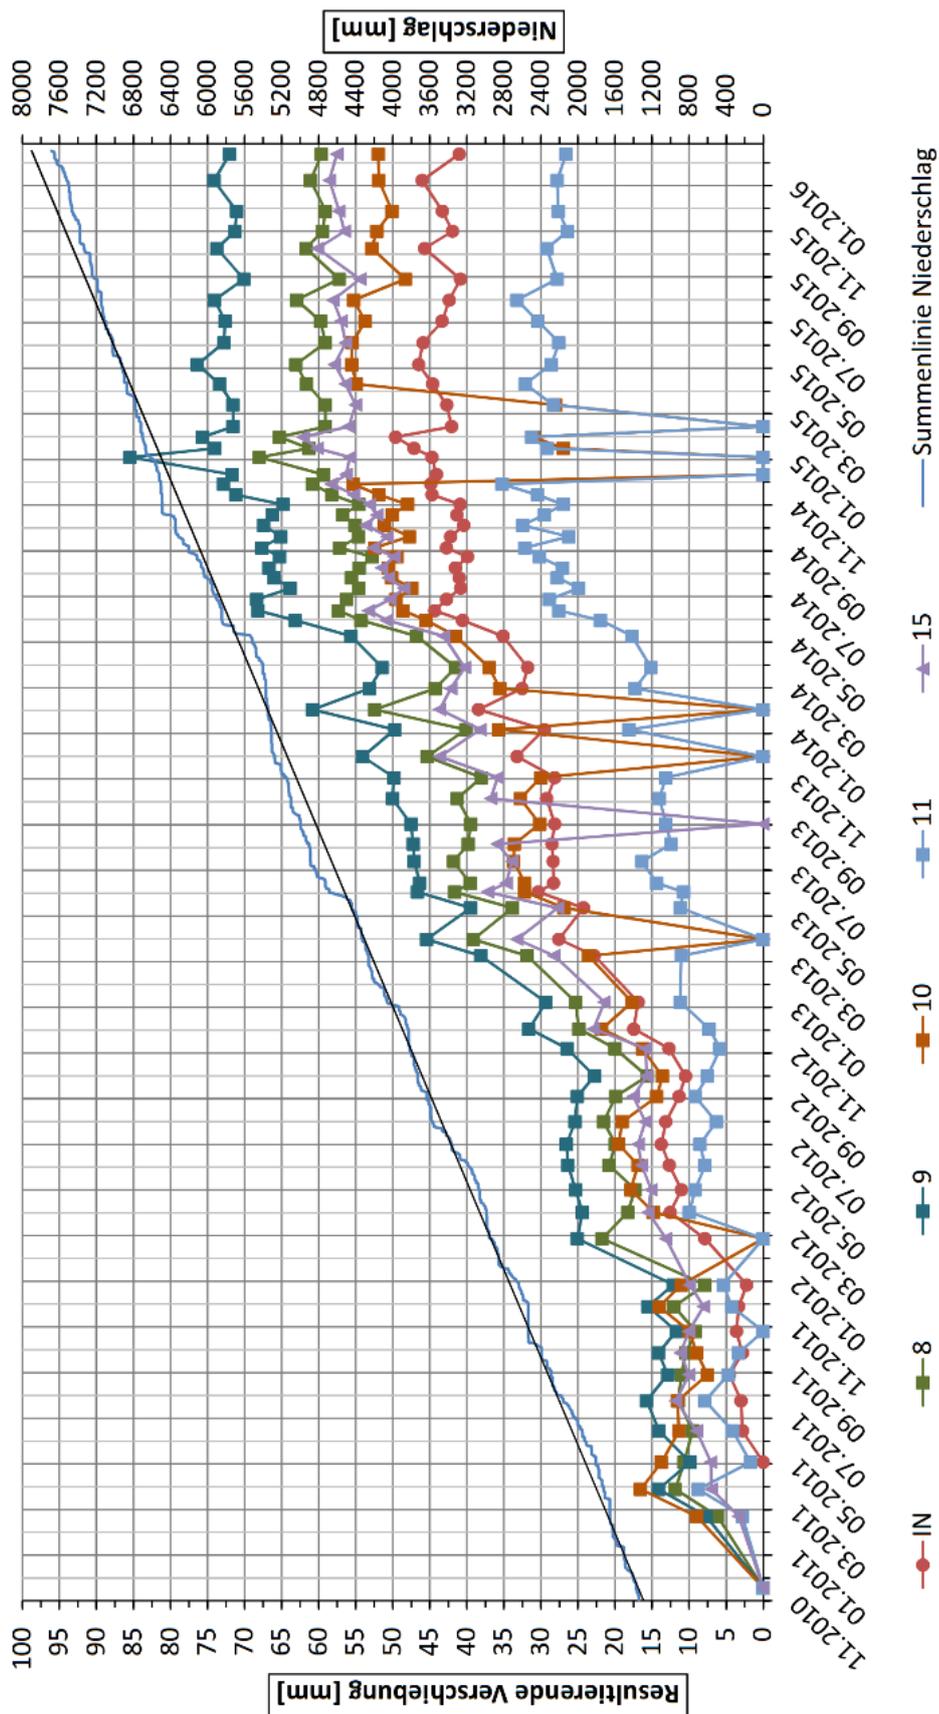
Von den Punkten dieser Messgruppe weist Punkt 9 die größte Verformung (ca. 7 cm) auf. Die Verschiebung der Punkte IN, 8, 15 und 10 beträgt zwischen 4 und 6 cm. Die geringste Veränderung trat bei Punkt 11 auf, der den höchsten Messpunkt der Massenbewegung darstellt und ca. 3 cm resultierende Verformung aufweist.

Abb. 40 Resultierende Verschiebung der Messpunktgruppe Oben

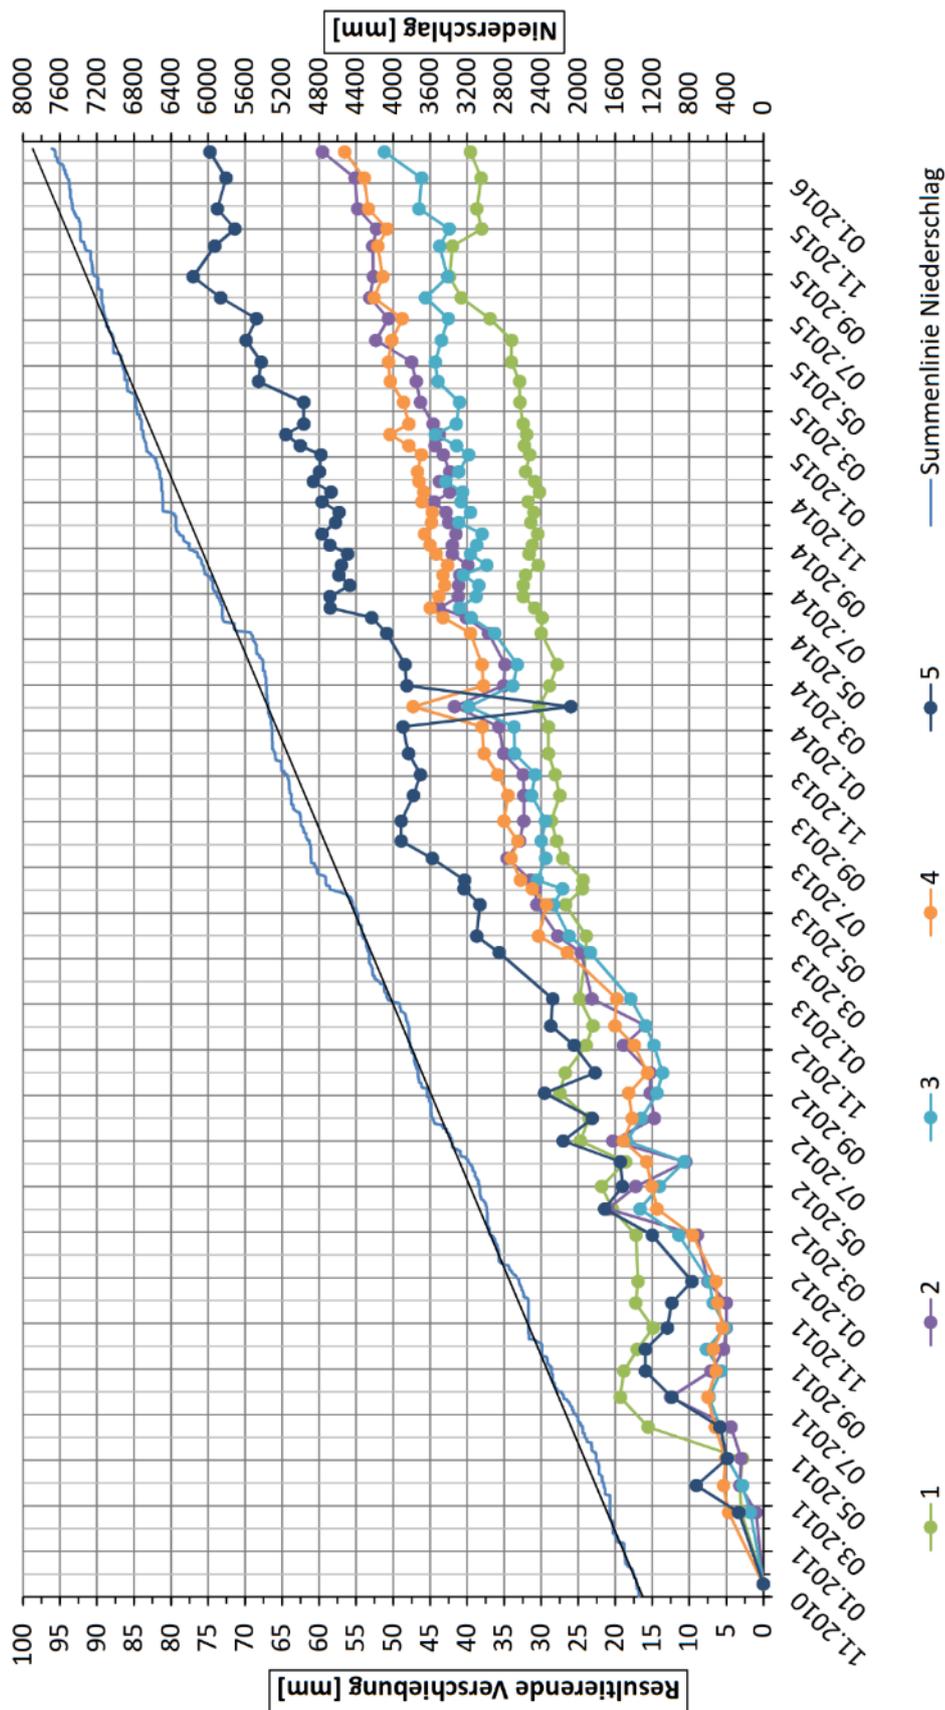
Die Tatsache, dass der Messpunkt 1 um etwa die Hälfte weniger Verformung als der Messpunkt 5 aufweist, bestätigt die Annahme, dass ersterer in der Nähe der Grenze der Massenbewegung liegt.

Abb. 42 Resultierende Verschiebung der Messpunkte 1 - 5

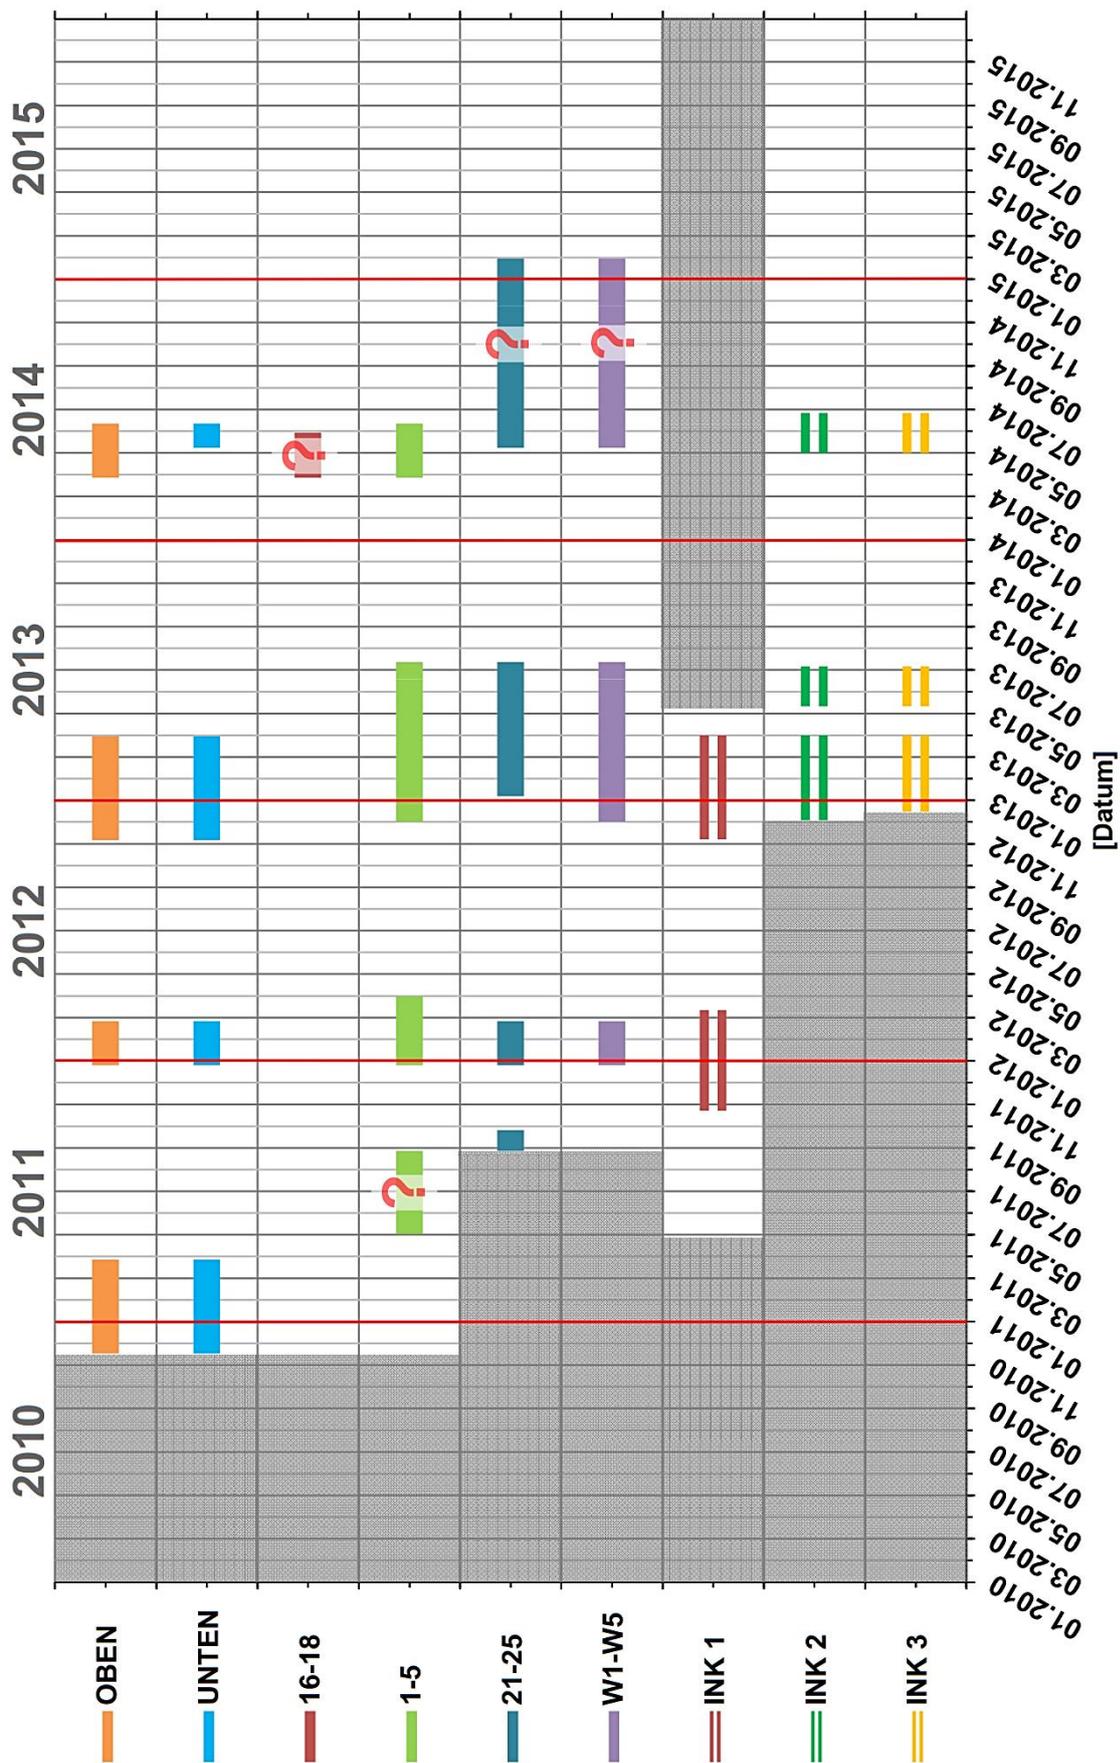
Für die Berechnung der Verschiebungsgeschwindigkeiten der Messpunktgruppe W1 – W5 wurden nur die beiden Punkte W4 und W5 herangezogen, da nur diese eine nennenswerte Verformung über den Beobachtungszeitraum erfuhren.

Abb. 51 Bewegungsphasen der einzelnen Messeinrichtungen

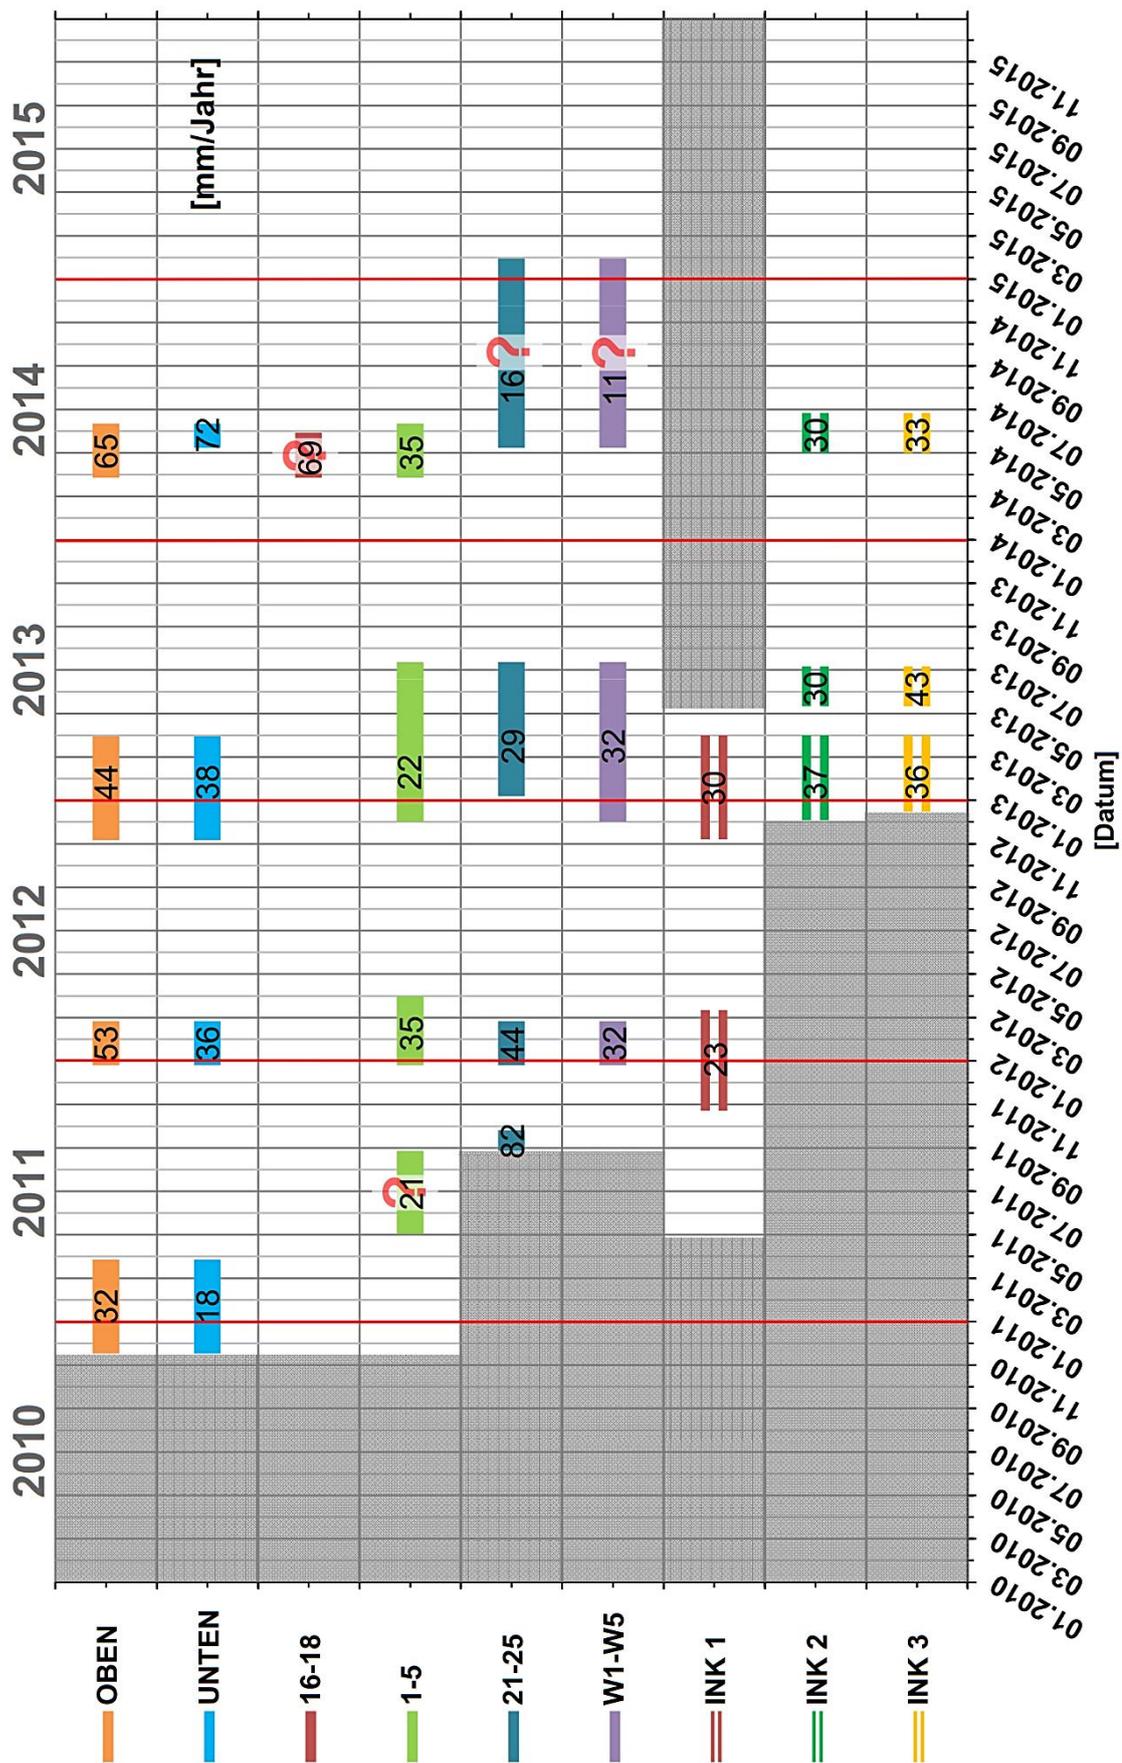
Abb. 52 Geschwindigkeiten [mm/Jahr] der Bewegungsphasen

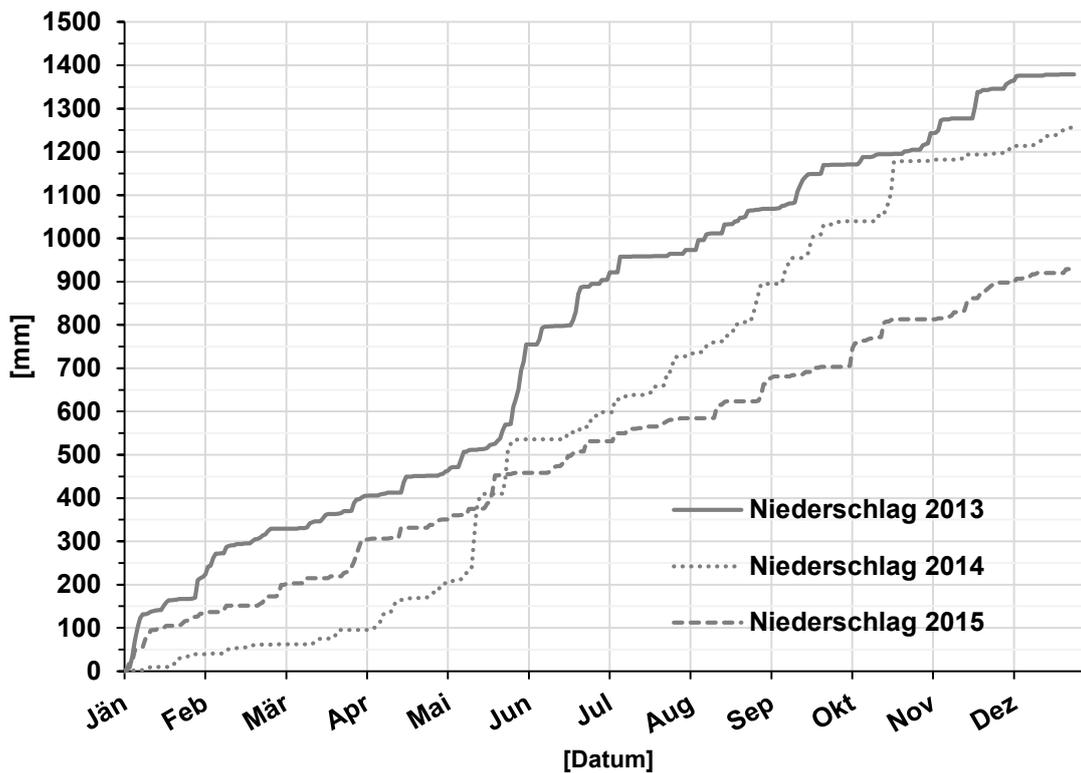
Abb. 53 Vergleich der Niederschlagsdaten am KW Neubruck 2013 - 2015

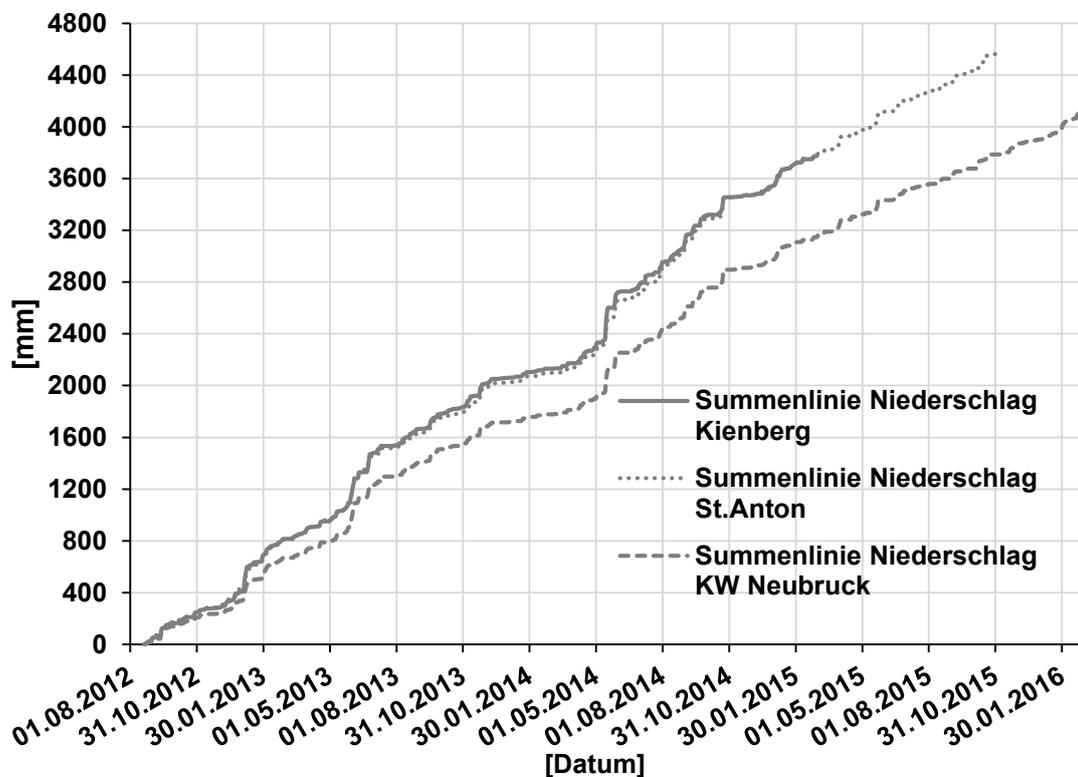
Stellt man die Niederschlagssummenlinien der drei betrachteten Messstellen gegenüber, so fällt in der Abb. 54 auf, dass die Aufzeichnungen Kienberg und St. Anton an der Jeßnitz beinahe dieselben Ergebnisse liefern. Im Gegensatz dazu zeichnet die Niederschlagsmessstelle am KW Neubruck zwar dieselben Ereignisse auf, allerdings immer mit einer etwas geringeren Intensität. Im Schnitt misst diese Messstelle um ca. 250 mm/Jahr weniger Niederschlag als die beiden anderen Messstellen, die vom Hydrographischen Dienst Österreichs betrieben werden.

Abb. 54 Vergleich der Niederschlagsdaten aller drei Messstellen

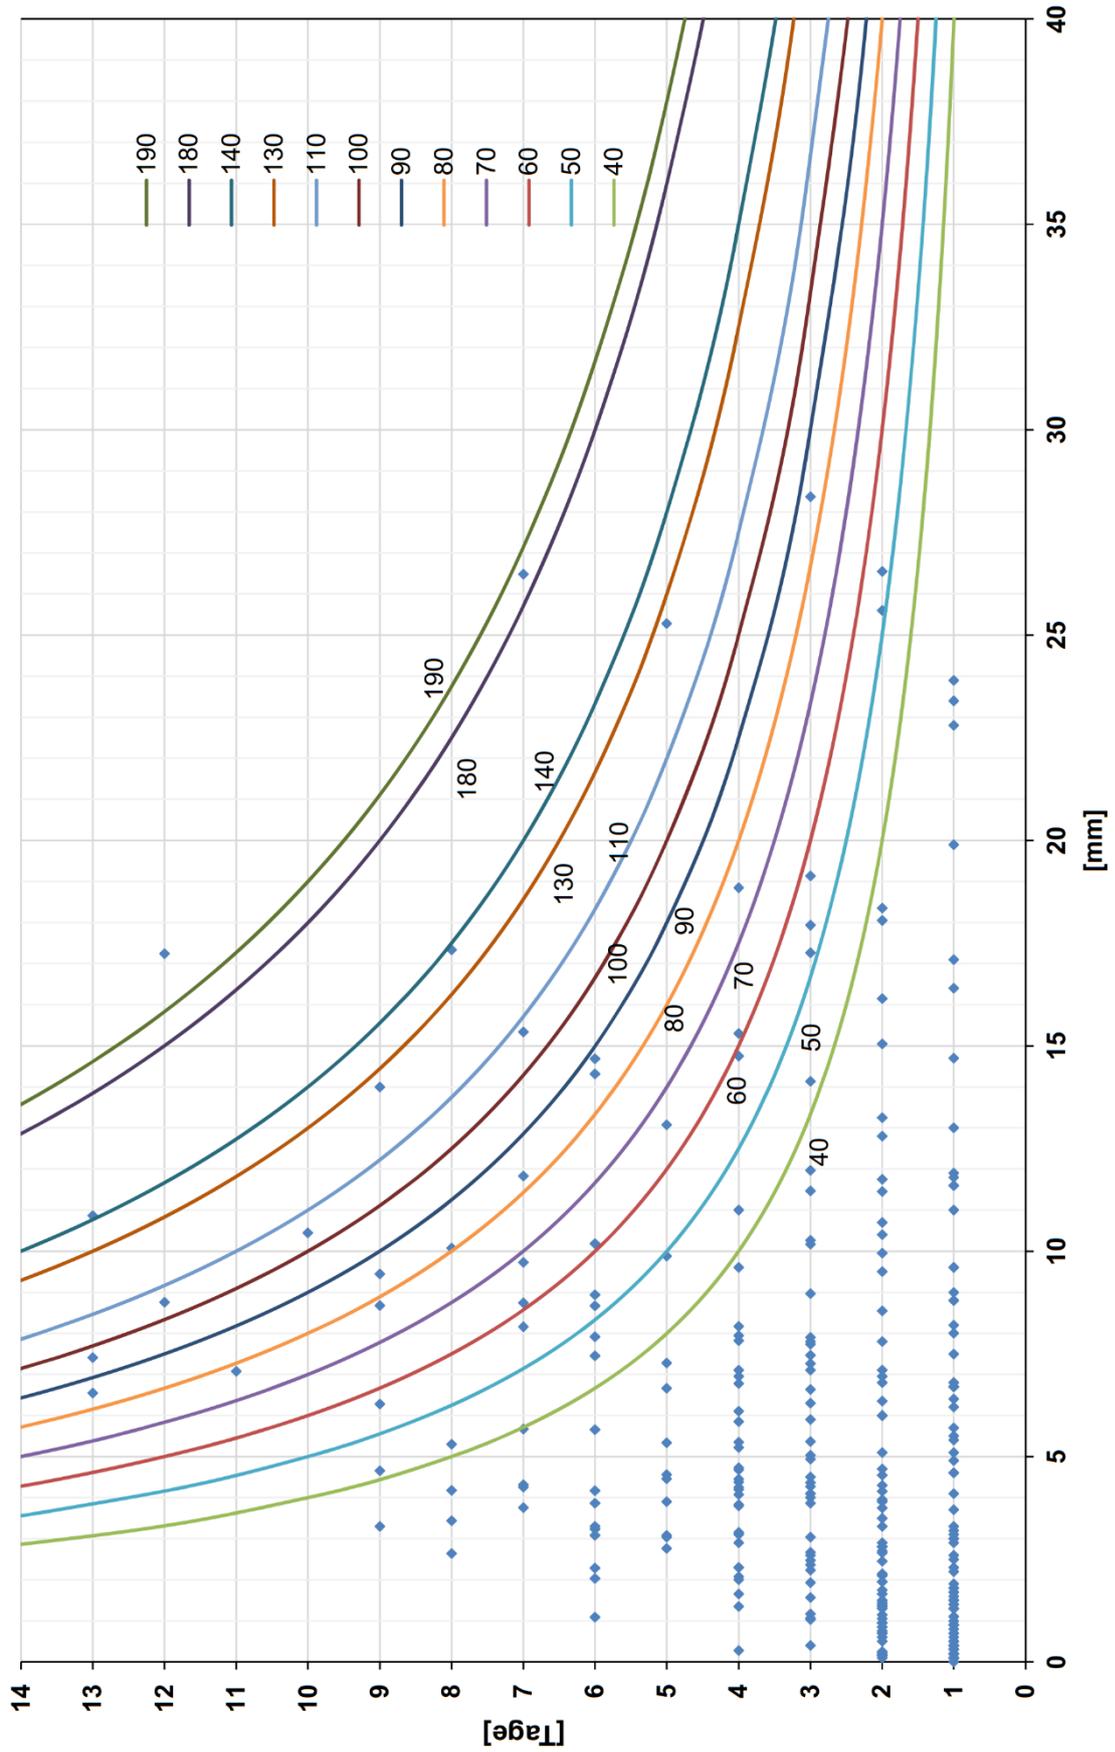
Die Berechnung der einzelnen Grenzlinien können der Tab. 4 entnommen werden.

Abb. 55 Vergleich Niederschlagsdauer [Tage] zu Intensität [mm]

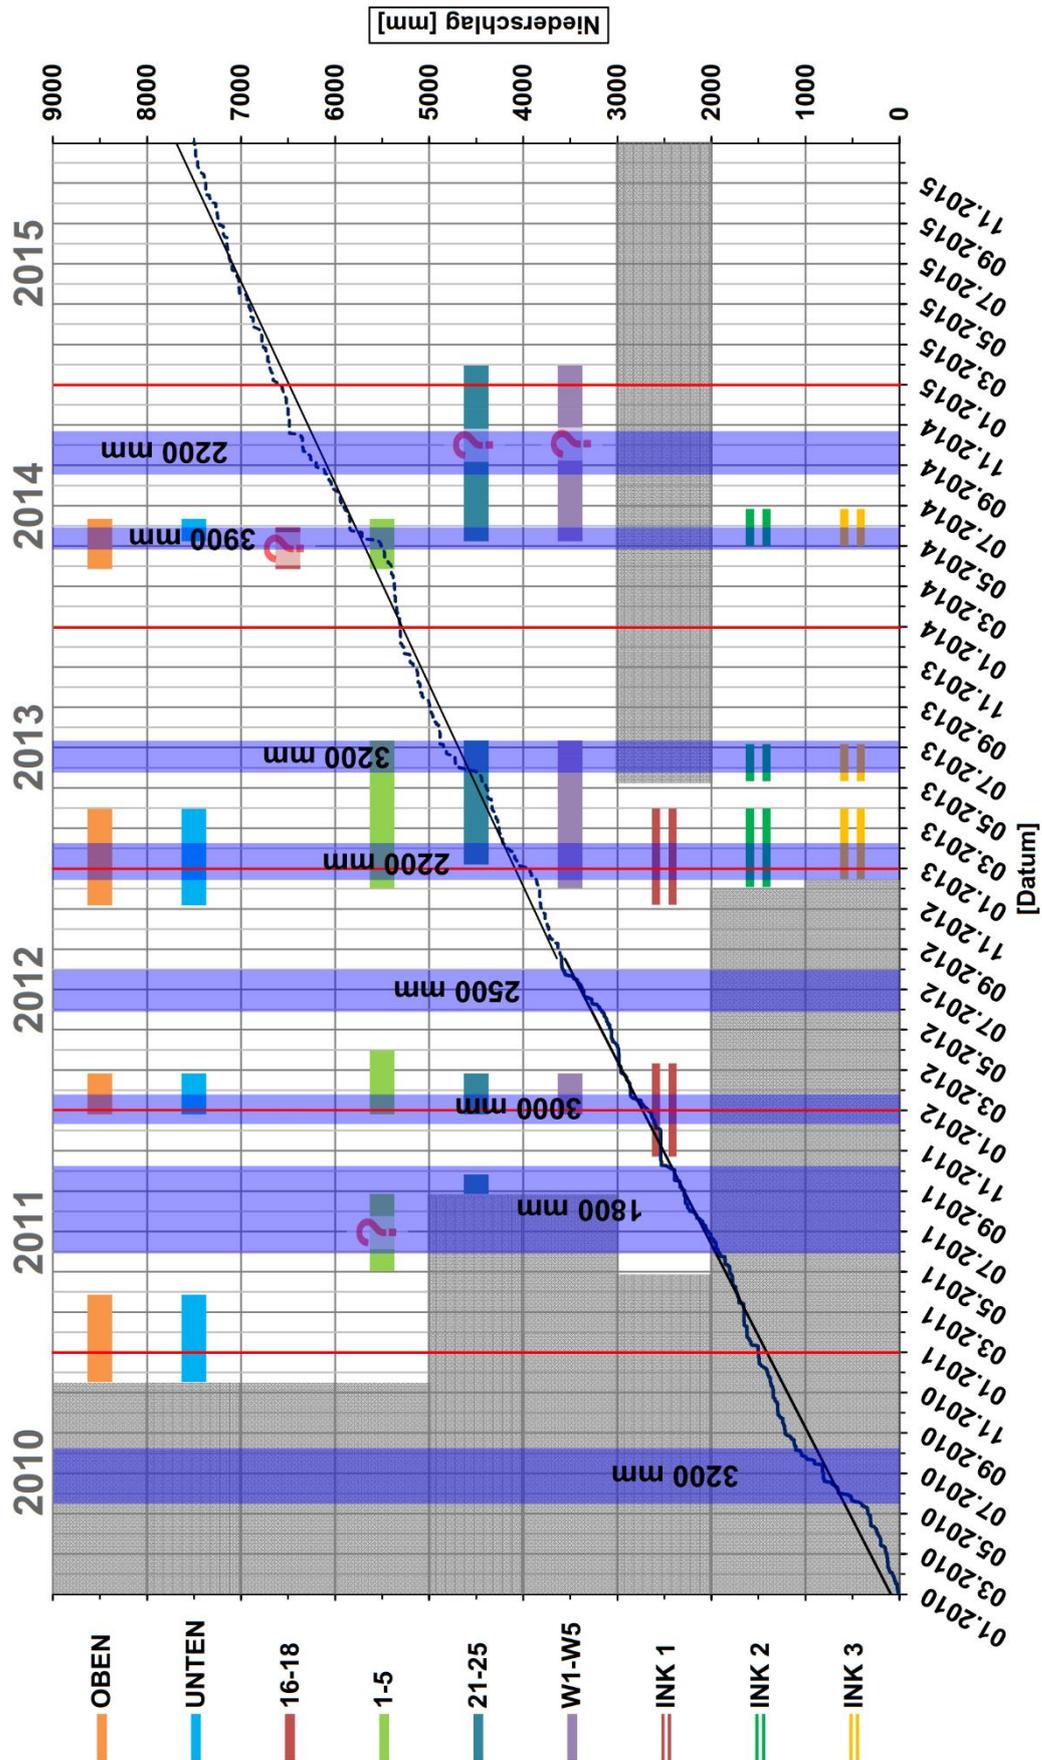
Die durchschnittliche Dauer der analysierten Niederschlagsphasen liegt bei zwei Monaten. Einzig der Zeitraum von Sommer bis Herbst 2011 erstreckt sich mit vier Monaten deutlich über die Durchschnittslänge der acht Niederschlagsperioden.

Abb. 56 Starkniederschlagsphasen 2010-2015 überlagert mit den Bewegungsphasen

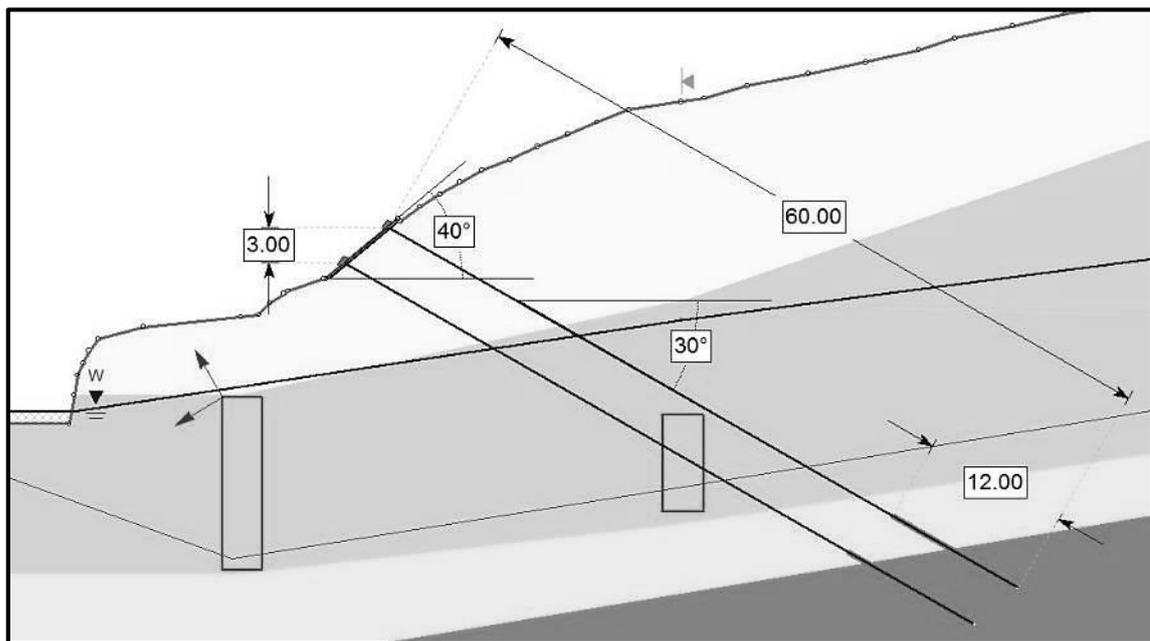
Die gewählte Anordnung ergibt zwei Anker pro Ankerbalken. Die Anker innerhalb eines Balkens weisen für den Ansatzpunkt der Bohrung einen Höhenunterschied von 3 m auf, um eine mögliche Beschädigung bei der Bohrung bzw. eine Beeinflussung des Tragverhaltens untereinander zu vermeiden.

Abb. 67 Anordnung der Anker am Hangfuß (Ansatz 20 Anker pro 100.000 m<sup>3</sup> Volumen der Rutschung)

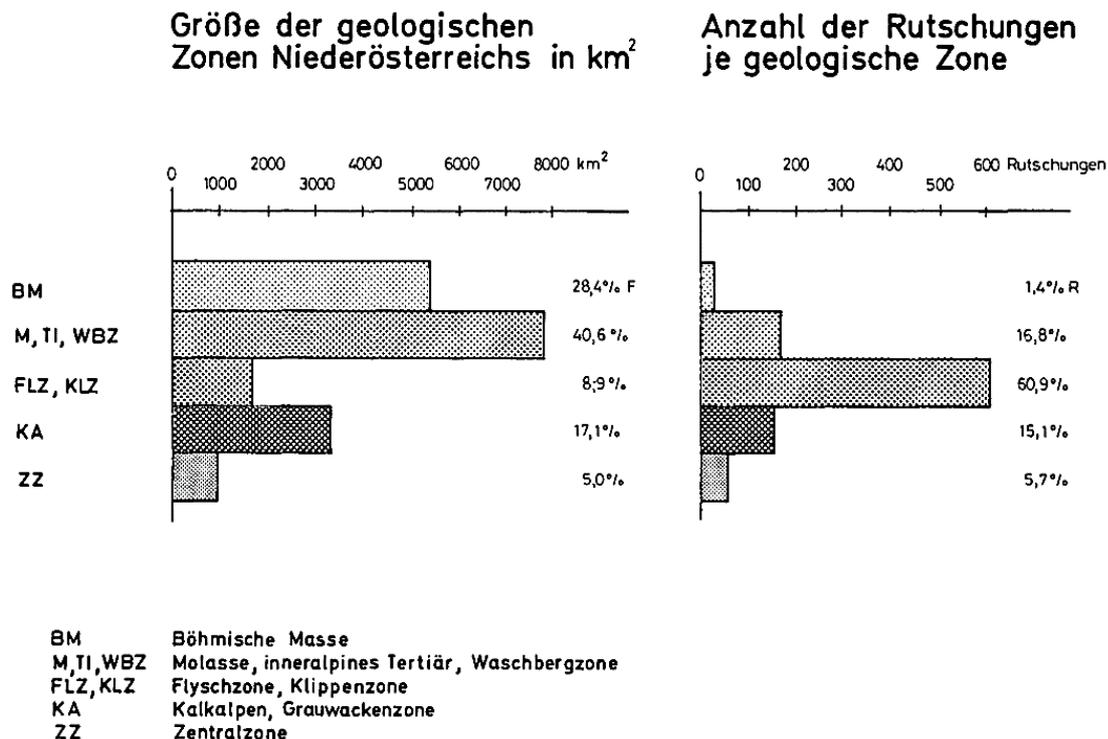
Interessant ist hierbei die Tatsache, dass diese geologischen Bereiche nur rund 10 % der Fläche von Niederösterreich darstellen.

Abb. 69 Flächenmäßige Ausdehnung der Geologischen Zonen in NÖ. Anzahl der Rutschungen im Zeitraum 1953 – 1990 (Schwenk, Spendingwimmer, Salzer, 1992)
