Die vorliegende Masterarbeit befasst sich mit einer in der Katastralgemeinde Fürteben der niederösterreichischen Bezirkshauptstadt Scheibbs situierten Rutschung.

Zu Beginn wird ein Überblick über die Randbedingungen der vorherrschenden Situation mit den Entwicklungen der letzten sieben Jahre gegeben. Das Hauptaugenmerk liegt dabei auf den seit 2010 beobachteten Schäden am Neubrucker Lehenstollen, der die Rutschung in einer Tiefe von ca. 24 m unter der Geländeoberkante kreuzt. Dieses Leitungsbauwerk bildet einen Abschnitt der II. Wiener Hochquellenleitung, die eine wichtige Rolle in der Trinkwasserversorgung der österreichischen Bundeshauptstadt spielt. Um die Funktionstüchtigkeit dieser Leitung nicht zu gefährden, wird seit 2014 ein Ersatzstollen gebaut, der den Neubrucker Lehenstollen in Zukunft ersetzen soll.

# Längsschnitt Fürteben M1:500

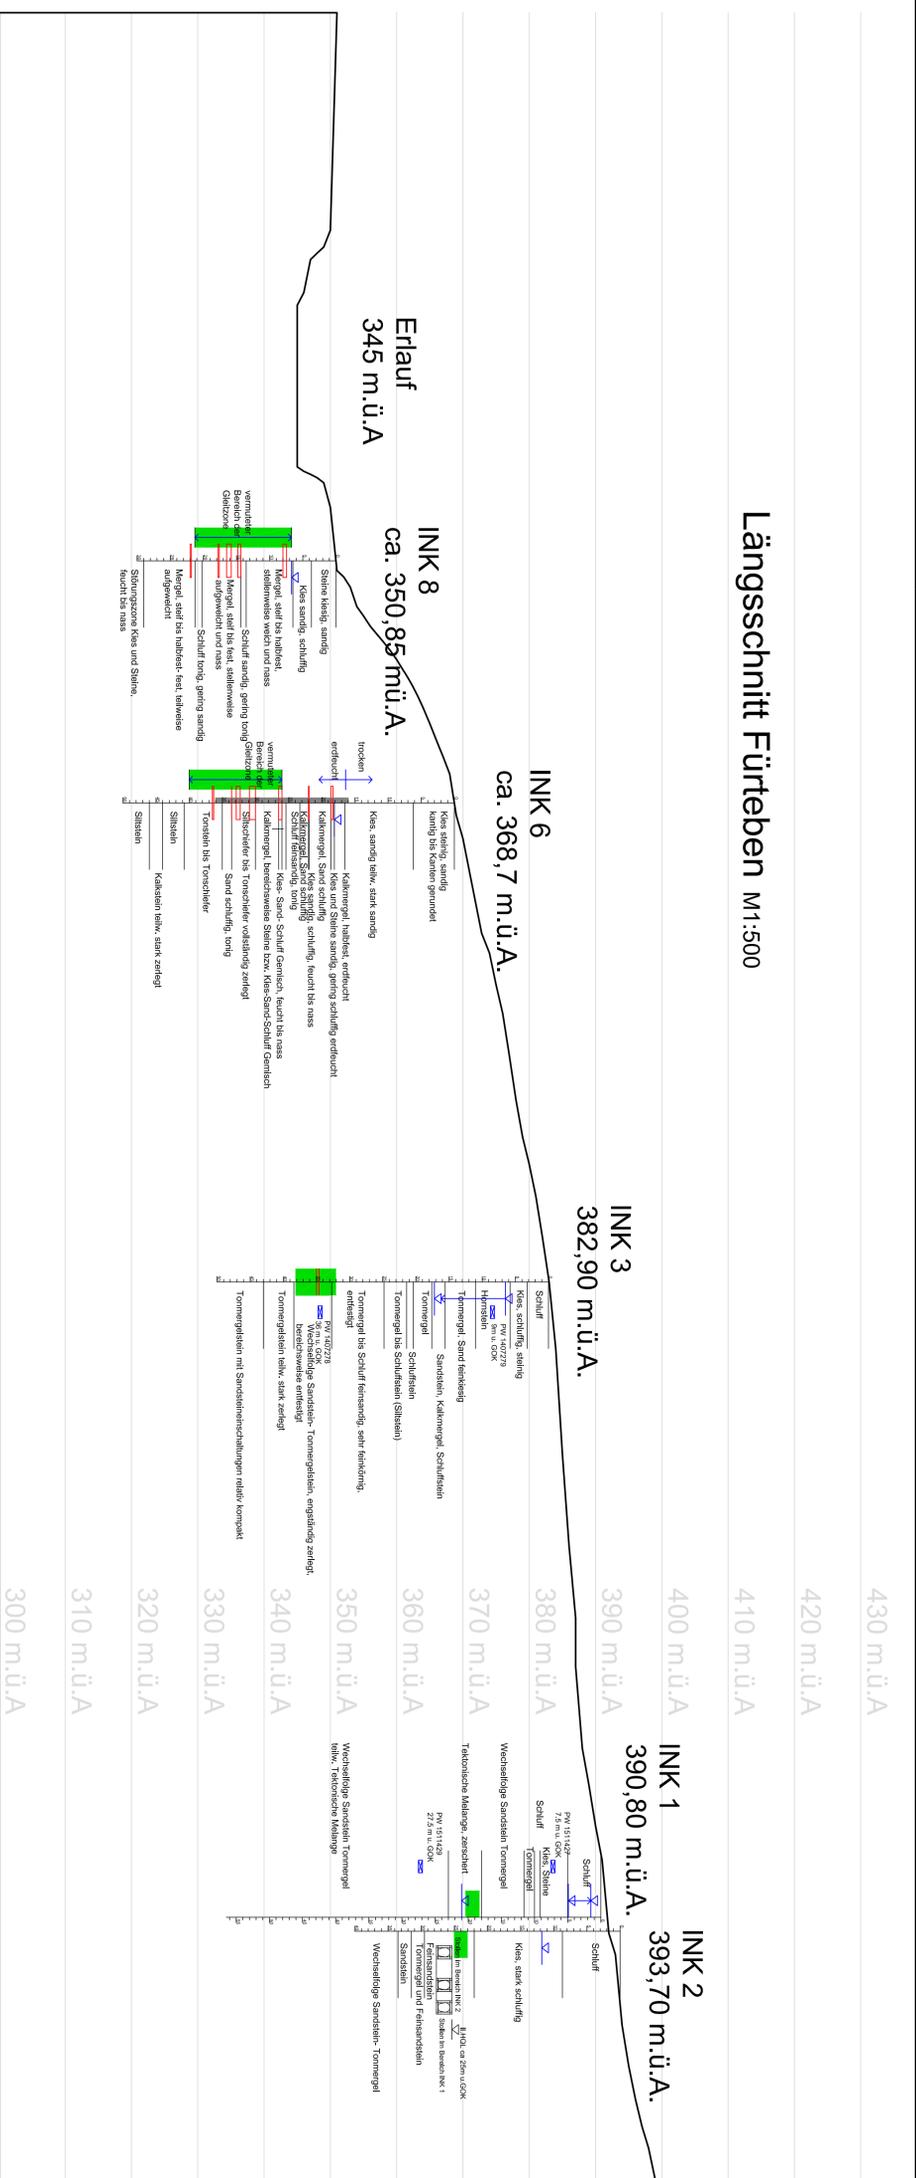
<b>LEGENDE</b>	
■ Ketteninklinometer INK 6 (16 bis 36 m u. GOK)	
■ Bewegungsbereich laut Inklinometermessungen	
▬ Zerlegte bzw. nasse Bodenschicht	
▬ Porenwasserdruckgeber (4 Stück)	
▬ Grundwasserspiegel	
<b>Technische Universität Graz</b>	
Institut für Bodenmechanik und Grundbau	
<b>Masterarbeit:</b>	
Rutschung Fürteben / Scheibbs	
<b>Planinhalt:</b>	
Längsschnitt Rutschung Fürteben / Scheibbs	
<b>Maßstab:</b>	<b>Datum:</b>
1:500	April 2016
<b>Plannummer:</b>	
	01
<b>Verfasser:</b>	
Markus Walter Benedikt 0930656
