Rutschung Gumpenberg

geologisch-geotechnische Untersuchungen

MASTERARBEIT

eingereicht an der
Technischen Universität Graz

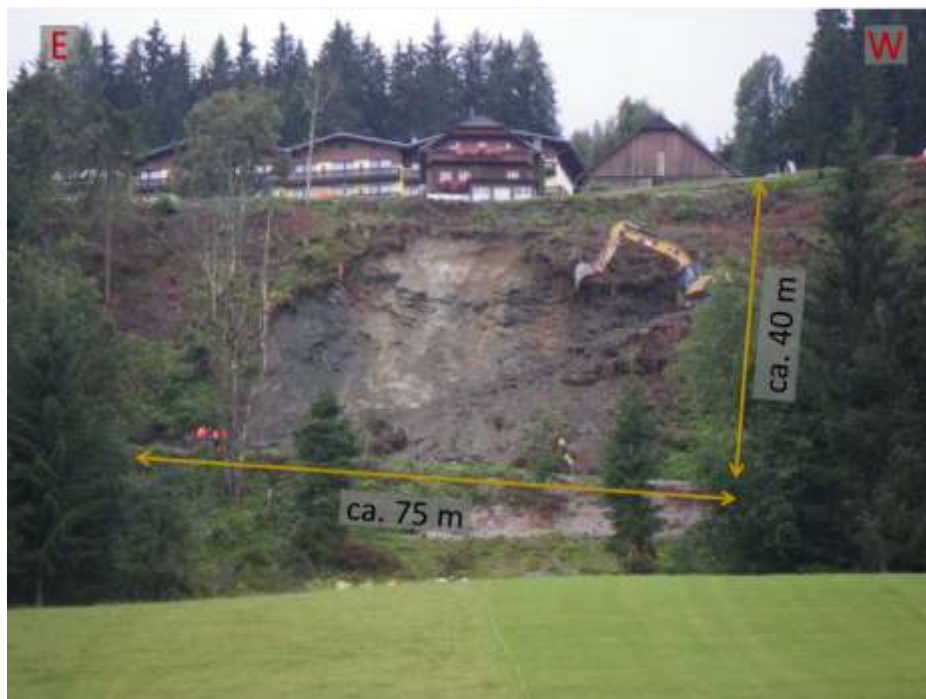
Abb. 1-1: Gumpenbergrutschung im Juni 2013 kurz nach dem Rutschungsereignis; Aufnahme: Das Land Steiermark (2013)

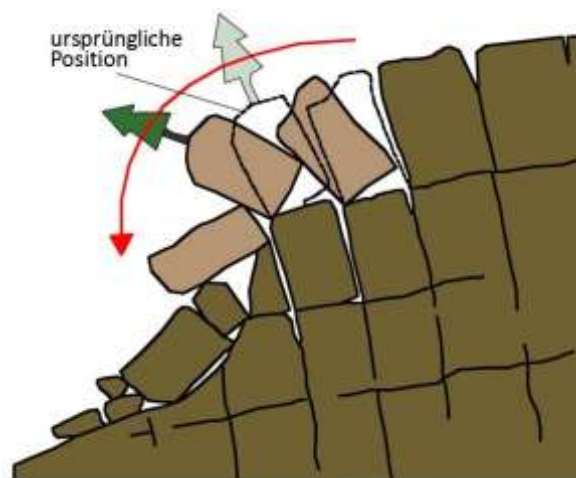
Abb. 3-2: schematische Skizze von Kippversagen (umgezeichnet nach Geological Survey of Canada 2017)

Bei dieser Art von Bewegung kommt es zu einer vorwärts gerichteten Rotation von kompetenten Gesteinsverbänden entlang von steilen Böschungen (siehe Abb. 3-2). Sobald sich ein Kluftkörper löst folgen die Nächsten nach und kippen aus der Böschung langsame (Kettenreaktion). Kippen wird aufgrund der Schwerkraft beziehungsweise durch Wasser oder Eis in Rissen hervorgerufen und steht oftmals auch in einem engen Zu-

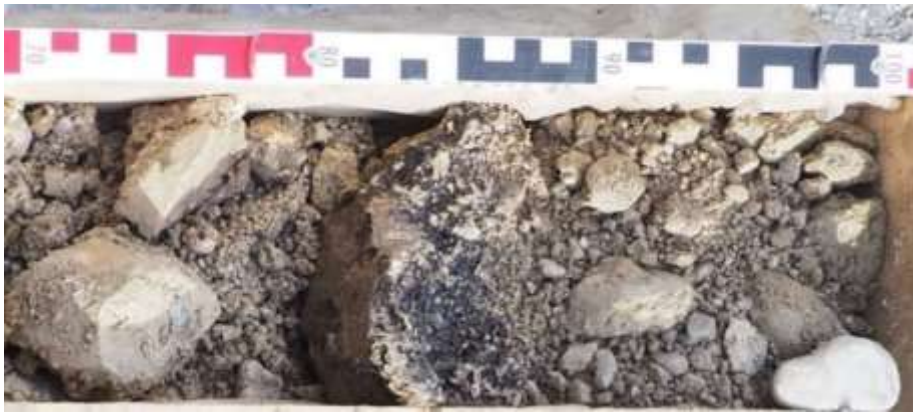
Abb. 4-2: Anthropogene Anschüttung mit Bruchstücken, Foto aus Bohrkernokumentation

Künstliche Ablagerungen in Form anthropogener Anschüttungen bestehen im unmittelbaren Projektgebiet (Bereich der Rutschung Gumpenberg) aus hellgrauen, schwach schluffigen Kiesen, die in rund- bis kantkorngerundeter Form vorliegen und locker gelagert sind (siehe Abb. 4-2). Zum Teil sind auch mehrere cm-große Bruchstücke von Asphalt oder Beton enthalten. Diese Anschüttungen werden im Bereich der Gumpenbergrutschung angetroffen, wo südlich der Abrisskante direkt neben der Straße ein vermutlich ehemaliges Eisrandgerinne mit anthropogenen Anschüttungen aufgefüllt wurde. Weiters treten diese weiter südlich im Bereich des Natur- und Wellnesshotel Höflehner auf.

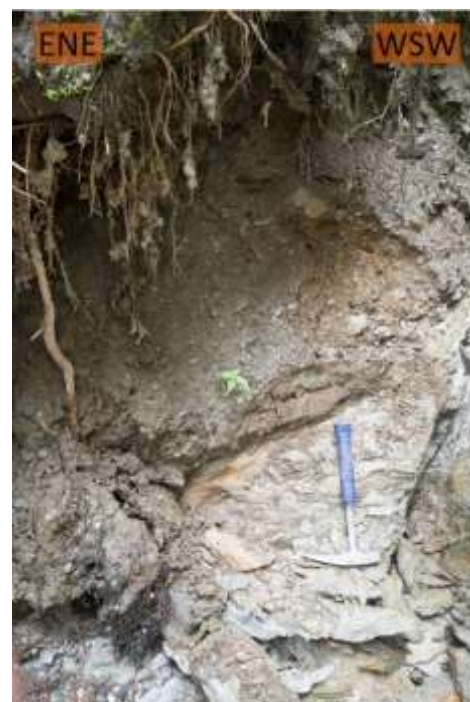
Abb. 4-3: typische Eisrandterrassensedimente mit schlecht sortierten Komponenten und Phyllitbruchstücken im Vordergrund

Bei diesen Ablagerungen handelt es sich sowohl um stark tonigen, sandigen, schwach kiesigen Schluff, als auch um stark schluffige, kiesige, schwach steinige Sande mit Gesteinsbruchstücken aus Phyllit und Glimmerschiefer (siehe Abb. 4-3). Generell sind die Komponenten schlecht sortiert, stark wassergesättigt und neigen zum Ausfließen von locker gelagerten Kiesen und Steinen. Die Farbe variiert zwischen grau und braun. Durch den stark variierenden Eisdruck während den Eiszeiten sind diese Sedimente zum Teil stark verfestigt worden. Diese wirken deshalb auch als Wasserstauer und neigen somit zur Ausbildung von Feuchtgebieten und Mooren.

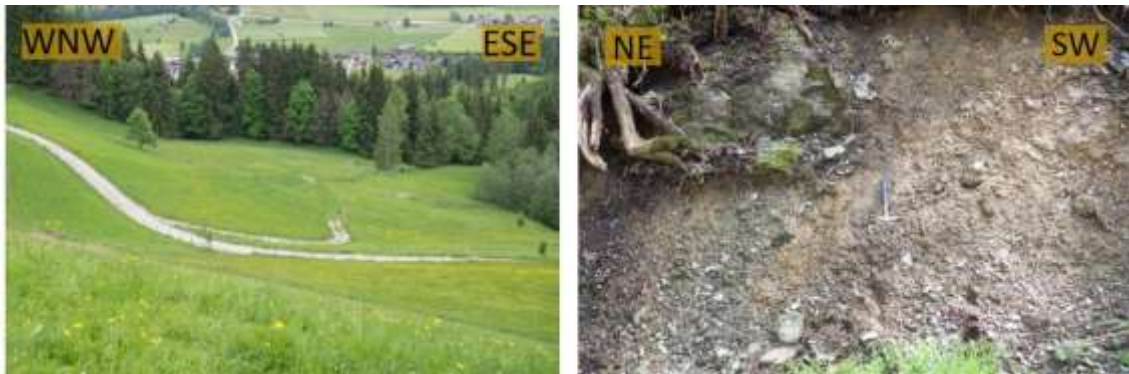
Abb. 4-4: glazial geprägte Landschaft (links), sowie typisches Erscheinungsbild einer Moräne im Arbeitsgebiet (rechts)

auf. Die enthaltenen Bruchstücke bestehen überwiegend aus Glimmerschiefer, Quarzit, Phyllit und Grünschiefer und vereinzelt auch aus Marmor. Moränen sind generell sehr schlecht sortiert, werden deshalb auch den gemischtkörnigen Böden zugerechnet und enthalten häufig auch gekritzte Komponenten. Im Arbeitsgebiet ist die Landschaft morphologisch durch eine sanfte Formgebung gekennzeichnet (siehe Abb. 4-4).

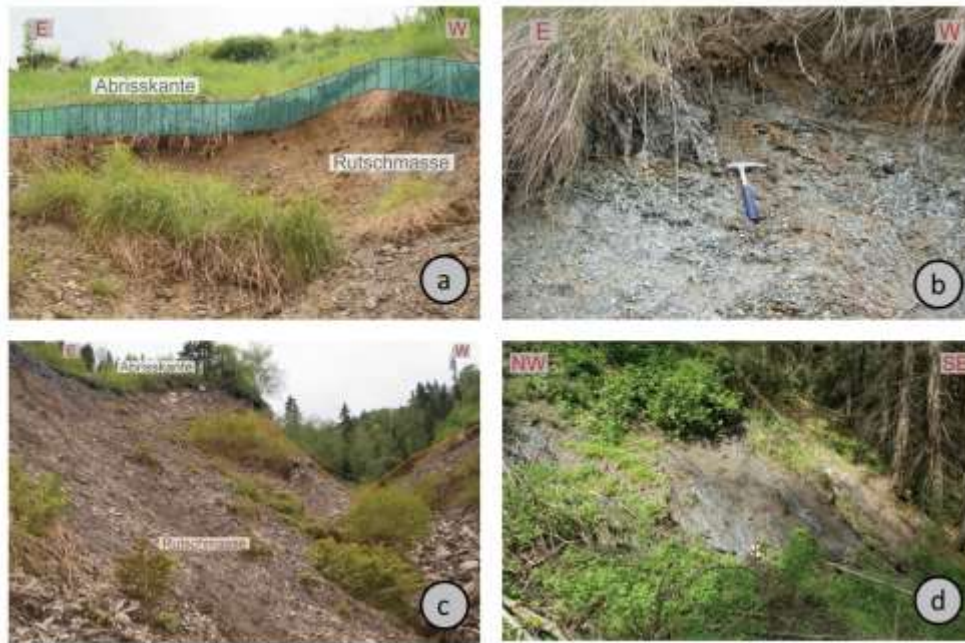
Abb. 4-5: charakteristisches Erscheinungsbild von Rutschmassen im Arbeitsgebiet; a, b: WP90 direkt bei der Gumpenbergrutschung; c (WP24), d (WP14): beide im Gumpenbachgraben aufgenommen

Generell handelt es sich bei den Rutschmassen im Arbeitsgebiet um Lockergesteine, die aus einer grauen, grüngrauen bis braunen Matrix bestehen (siehe Abb. 4-5). Es überwiegen Schluff-, Sand- und Kiesfraktion. Ton bzw. Steine und Blöcke sind als Nebenteile vorhanden. Des Weiteren beinhalten Rutschmassen stark verwitterte und zerlegte Bruchstücke von Phyllit, Grünschiefer und Glimmerschiefer, sowie Quarzknollen. Die Kornform variiert zwischen kantig bis angerundet. Das Material ist großteils wassergesättigt oder durchfeuchtet und durch Erosions- und Verwitterungsprozesse stark aufgelockert, wodurch es vermutlich auch zu einer Reduzierung der Kohäsion und des Reibungswinkels kommt. Rutschmassen treten im gesamten Arbeitsgebiet auf und zeigen lokal Variationen in der Zusammensetzung.

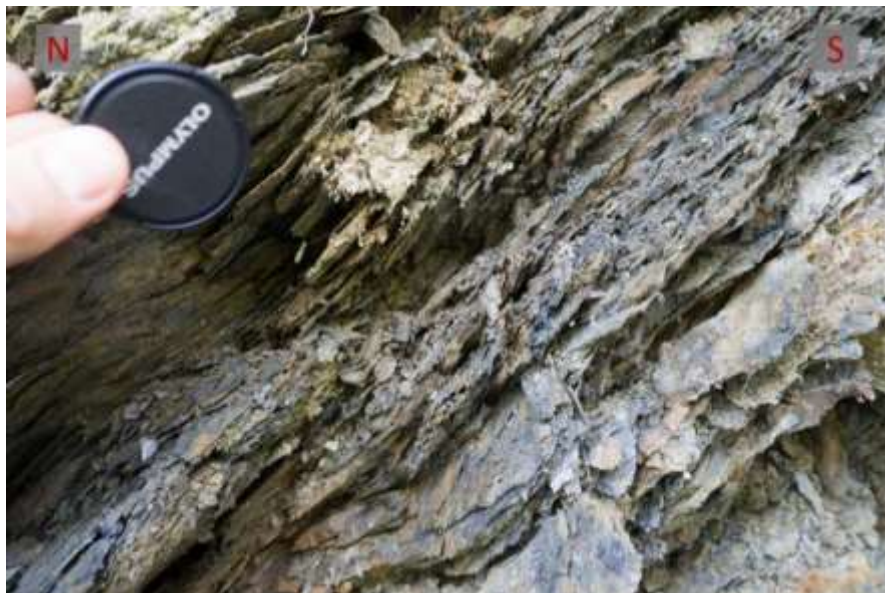
Abb. 4-6: Phyllitaufschluss: Sf-parallele Störung und außerordentlich engständig zerlegter Bereich bei WP3

Die Schieferungsflächenabstände liegen überwiegend sehr engständig (2-6 cm) und lokal an Übergängen zu schieferungsparallelen Störungsbändern auch als außerordentlich engständiges (< 2 cm) Trennflächengefüge vor (siehe Abb. 4-6). Mittelständige (20-60 cm) Sf-Abstände treten im Normalfall in kompakteren Bereichen mit höheren Gesteinsdruckfestigkeiten auf und bilden die Ausnahme.

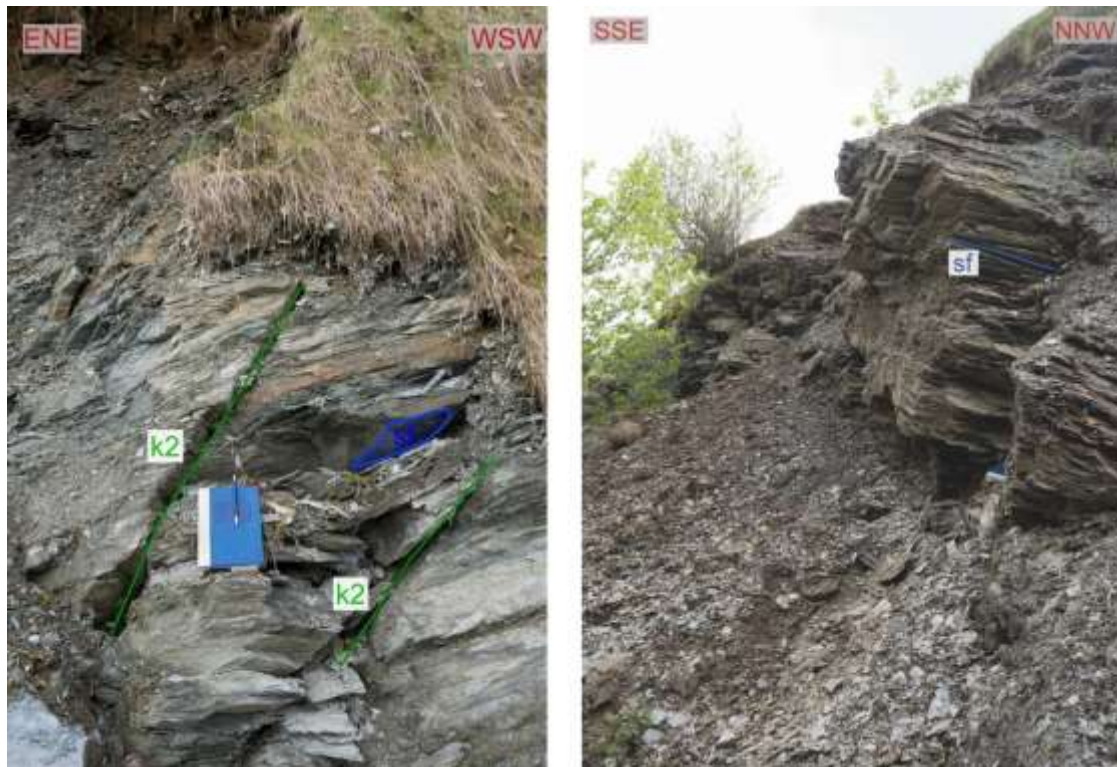
Abb. 4-7: Phyllitaufschluss mit mäßig entfestigten (links: WP10) und stark entfestigten Bereichen (rechts WP16)

Die Gesteinsdruckfestigkeiten wurden durch einfache Feldtests (EN ISO 14689-1 2003) abgeschätzt und dürften großteils im Bereich zwischen 1-5 MPa (siehe Abb. 4-7 rechts) liegen und die Phyllite liegen als stark entfestigte Gesteine vor. Lokal im Bereich von Störungen oder stark tektonisch beanspruchten Zonen können die Gesteinsdruckfestigkeiten auch kleiner als 1 MPa sein, was sich an völlig entfestigten Gesteinsverbänden zeigt. Weiters gibt es auch Bereiche mit geringen Festigkeiten (ca. 5-25 MPa) und mäßig entfestigten Phylliten (siehe Abb. 4-7 links).

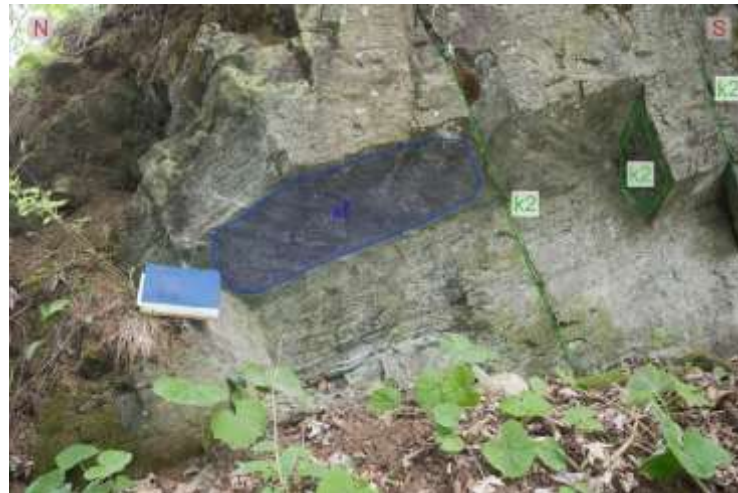
Abb. 4-8: steil nach Süden einfallende Kluftscharen bei WP5

Die Oberfläche der Phyllite herrscht als glattes und eben bis welliges Schieferungsgefüge vor und ist im Allgemeinen serizitisch bzw. mit Glimmer bestegt. Die geomechanische Wirksamkeit von diesen wird bei ungünstigen Gefügeorientierungen als hoch bezeichnet. Mäßig bis hoch persistente Kluftscharen waren nur beim Wegpunkt 5 zu beobachten (siehe Abb. 4-8), die dortigen Kluftabstände variieren zwischen 20-200 cm. Die Öffnungsweite beträgt ca. 0,1 bis max. 1 cm und ist vorwiegend mit Quarz oder Kalzit gefüllt. Aufgrund der generell unregelmäßigen Kluftscharen in den Phylliten bilden sich hauptsächlich tafelförmige oder vereinzelt auch prismatische Kluftkörper aus.

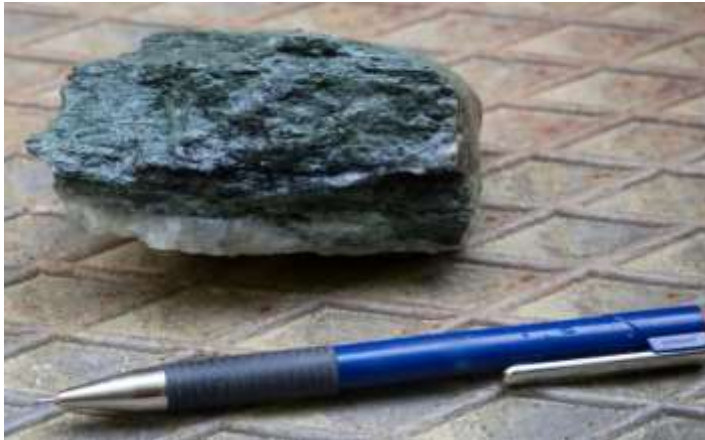
Abb. 4-10: Grünschiefer mit eingelagerter Quarzlage (weiß) im unteren Bereich

sind immer wieder schieferungsparallel etwas kompaktere Glimmerschiefer- bzw. Quarzlagen eingeregelt (siehe Abb. 4-10).

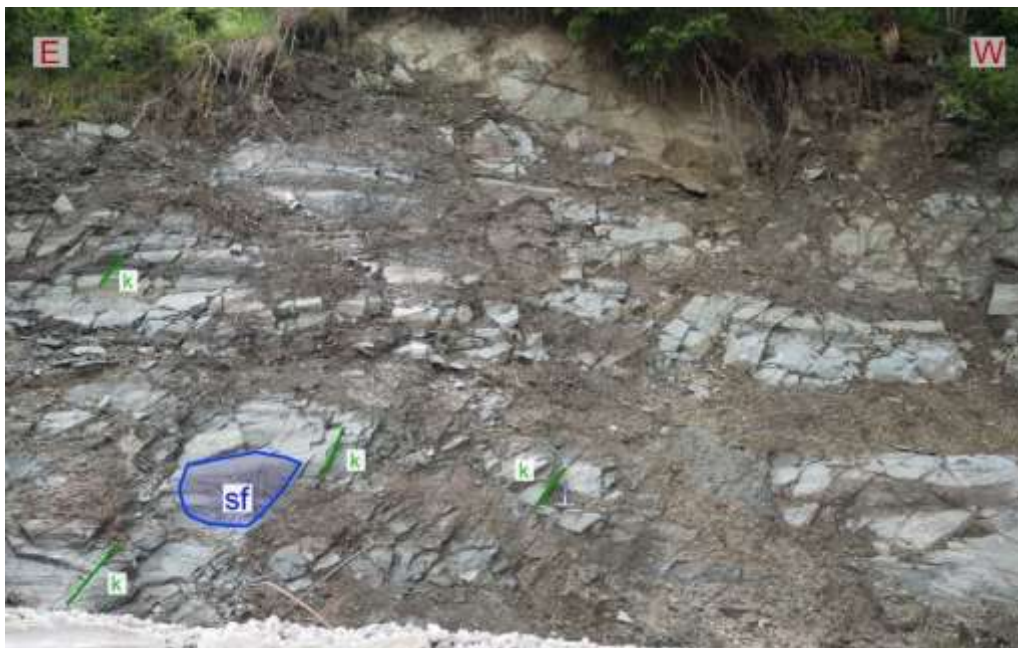
Abb. 4-11: Grünschieferaufschluss östlich am Fuße der Gumpenbergrutschung bei WP94

Generell dominieren sehr engständige (2-6 cm) (siehe Abb. 4-11), gefolgt von engständig (6-20 cm) bis mittelständigen (20-60 cm) und lokal auch außerordentlich engständigen (< 2 cm) Schieferungsflächenabständen. Letztgenannte treten vor allem in stark zersetzten Grünschiefern auf.

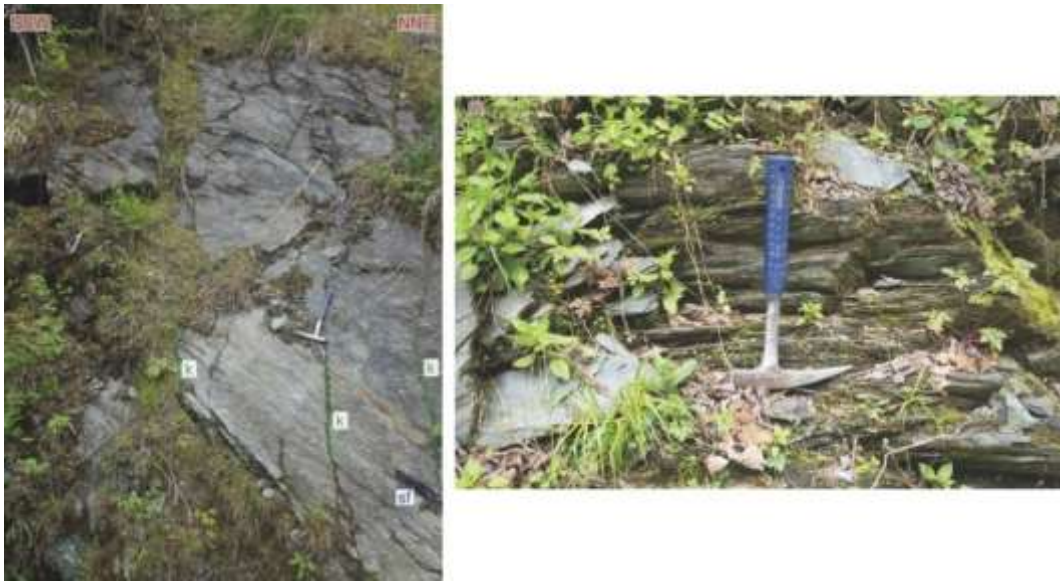
Abb. 4-12: Grünschieferaufschluss mit mäßig entfestigten (links: WP29) und stark entfestigten Bereichen (rechts: WP45)

Der dominierende Festigkeitsbereich in den Grünschiefern liegt bei 5-25 MPa, diese zeigen einen mäßig entfestigten Gesteinsverband auf (siehe Abb. 4-12 links). Es folgen sehr geringe Festigkeiten (1-5 MPa) mit stark entfestigten Bereichen (siehe Abb. 4-12

rechts) und mäßig hohe Festigkeiten (25-50 MPa) kommen überwiegend in angewitterten Zonen vor (Verwitterungsklassifikation siehe Kapitel II).

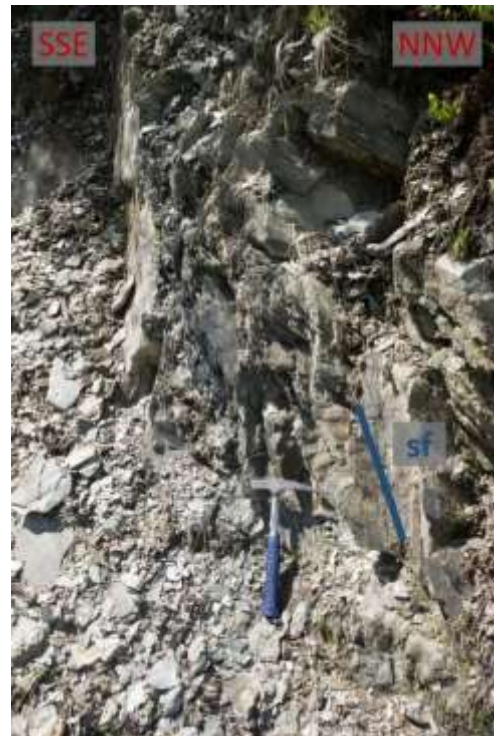
Abb. 4-14: feinblättrig bis plattiges Erscheinungsbild eines phyllitischen Glimmerschiefers bei WP71

Die phyllitischen Glimmerschiefer sind graue bis dunkelgraue straff geschieferte Gesteine des Wölzer Glimmerschieferkomplexes. Das Gefüge ist im Allgemeinen feinblättrig bis plattig ausgebildet (siehe Abb. 4-14). Albitblasten kommen vor allem in glimmerreichen Lagen vor. Diese Gesteine weisen einen sehr hohen Quarz- und Muskovitanteil auf. Biotit, Chlorit, sowie chloritisierter Granat und vereinzelt auch Graphit liegen als Nebengemengteile vor. Lokal kommen auch opake Minerale wie Magnetit oder Zirkon und Apatit als Akzessorien vor (Hejl & Matura 2014).

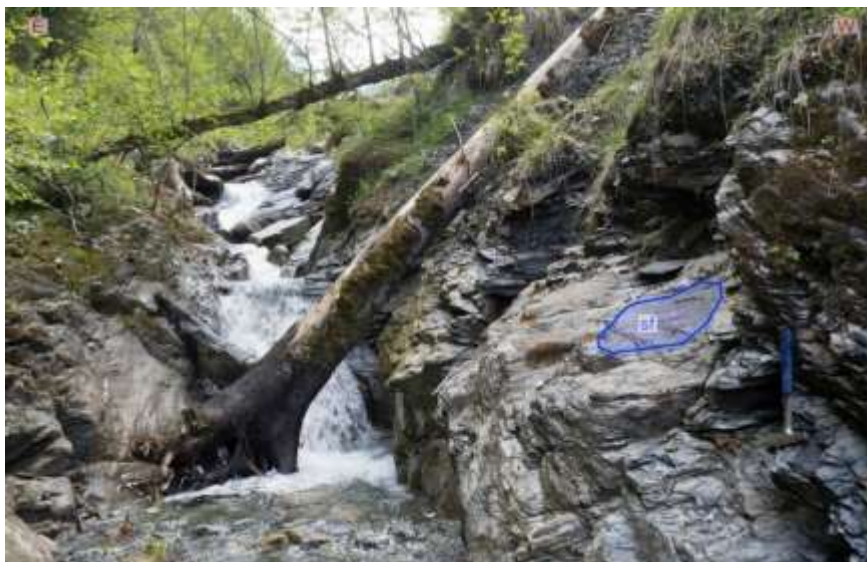
Abb. 4-15: charakteristischer phyllitischer Glimmerschiefer im Gumpenbachgraben bei WP35

Sie sind hauptsächlich engständig bis lokal auch sehr engständig geschiefert. Bei den Festigkeiten sind mäßig hohe Festigkeiten (25-50 MPa) dominierend, welche überwiegend in angewitterten Zonen dominieren (siehe Abb. 4-15). Geringe Festigkeiten (5-25 MPa) kommen untergeordnet in mäßig entfestigten Glimmerschiefern vor.

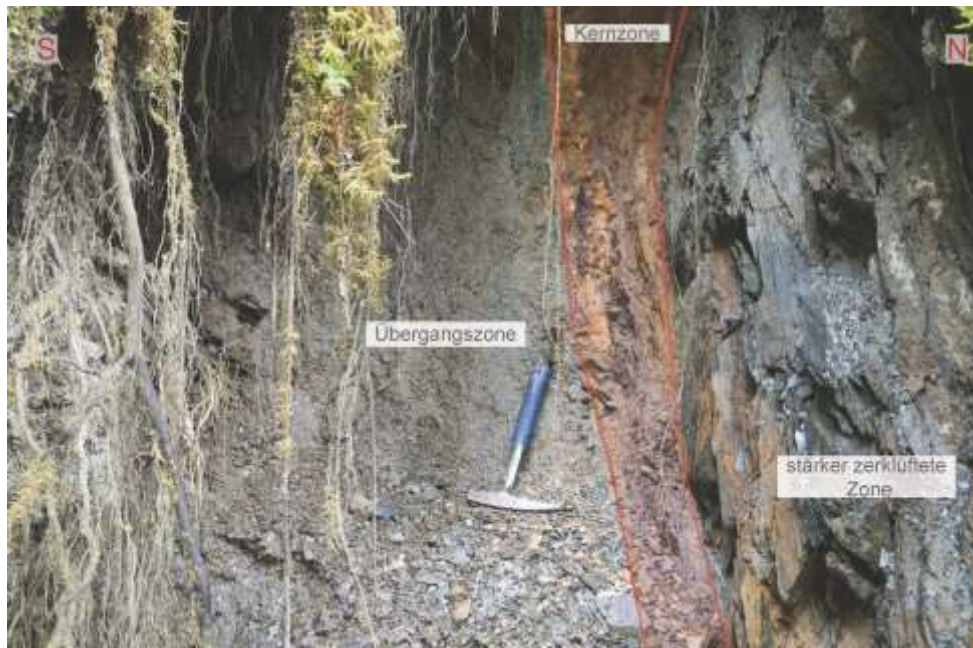
Abb. 4-19: tektonische Störungszone im Phyllit bei WP 58 mit Hauptbewegungsfläche rechts neben Kernzone

An einigen Aufschlüssen sind die Störungen durch einen typischen Aufbau von tektonischen Störungszonen gekennzeichnet (siehe Abb. 4-19). Diese sind durch eine Hauptbewegungsfläche am Übergang zum mehr oder weniger intakten Festgestein bzw. durch unterschiedlich stark zerscherte oder geklüftete Zonen charakterisiert (Brosch et al. 2006).

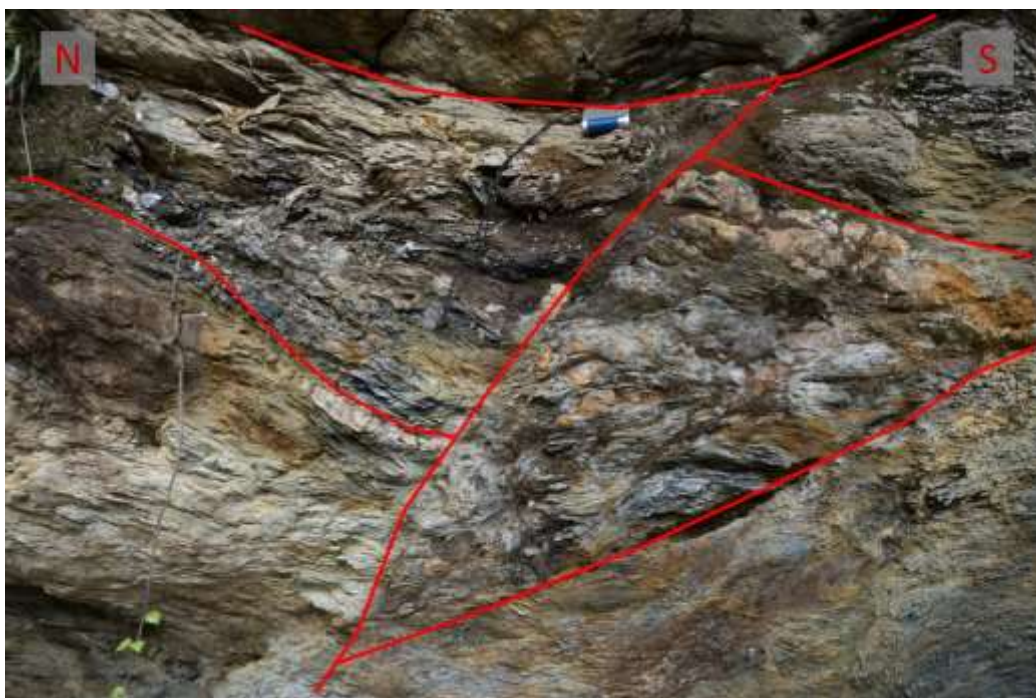
Abb. 4-20: anastomisierende Zweigverschiebungen bei WP33

Wie in Abb. 4-20 zu sehen sind die unten abgebildeten anastomisierenden Zweigverschiebungen ein Hinweis für Seitenverschiebungen. Des Weiteren weisen die vorgefundenen Sigmaklasten sinistrale Versätze auf. Die vorhandenen Strukturen deuten auf eine starke Deformation im Arbeitsgebiet hin.

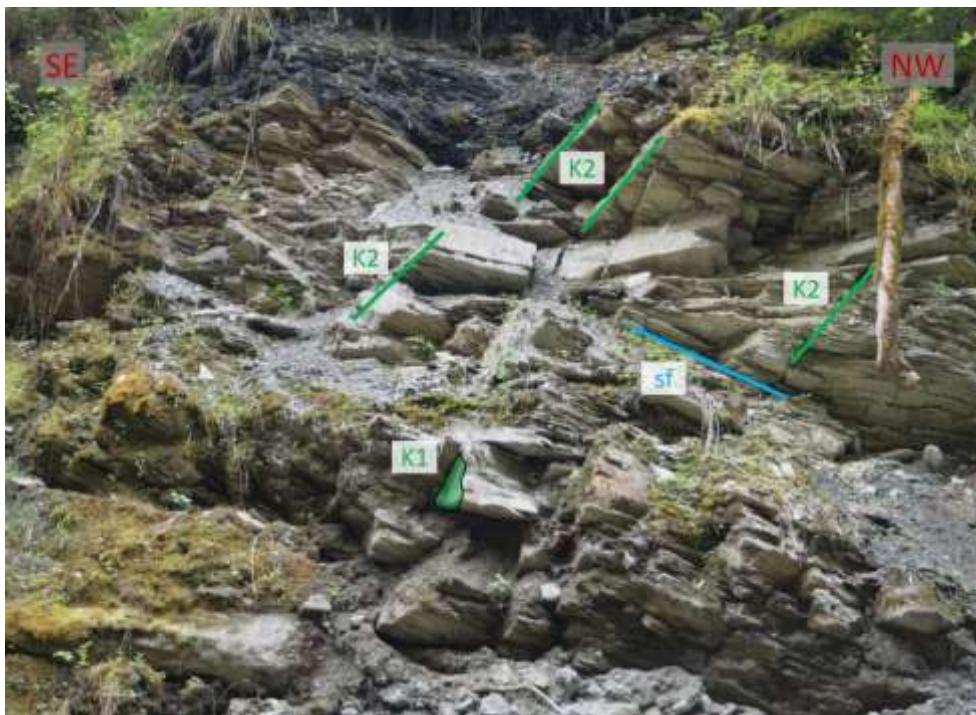
Abb. 4-22: Aufschluss bei WP 7 mit mittel- bis weitständigen Kluftscharen K1 und K2

Die Kluftabstände sind im Allgemeinen mittel- bis weitständig und lokal auch außerordentlich weitständig (siehe Abb. 4-22). Die dominierenden Ausbisslängen der Kluftscharen variieren von 1 bis größer als 3 Meter, jedoch findet man im Arbeitsgebiet häufig auch Kleinklüfte mit unterschiedlichen Orientierungen.

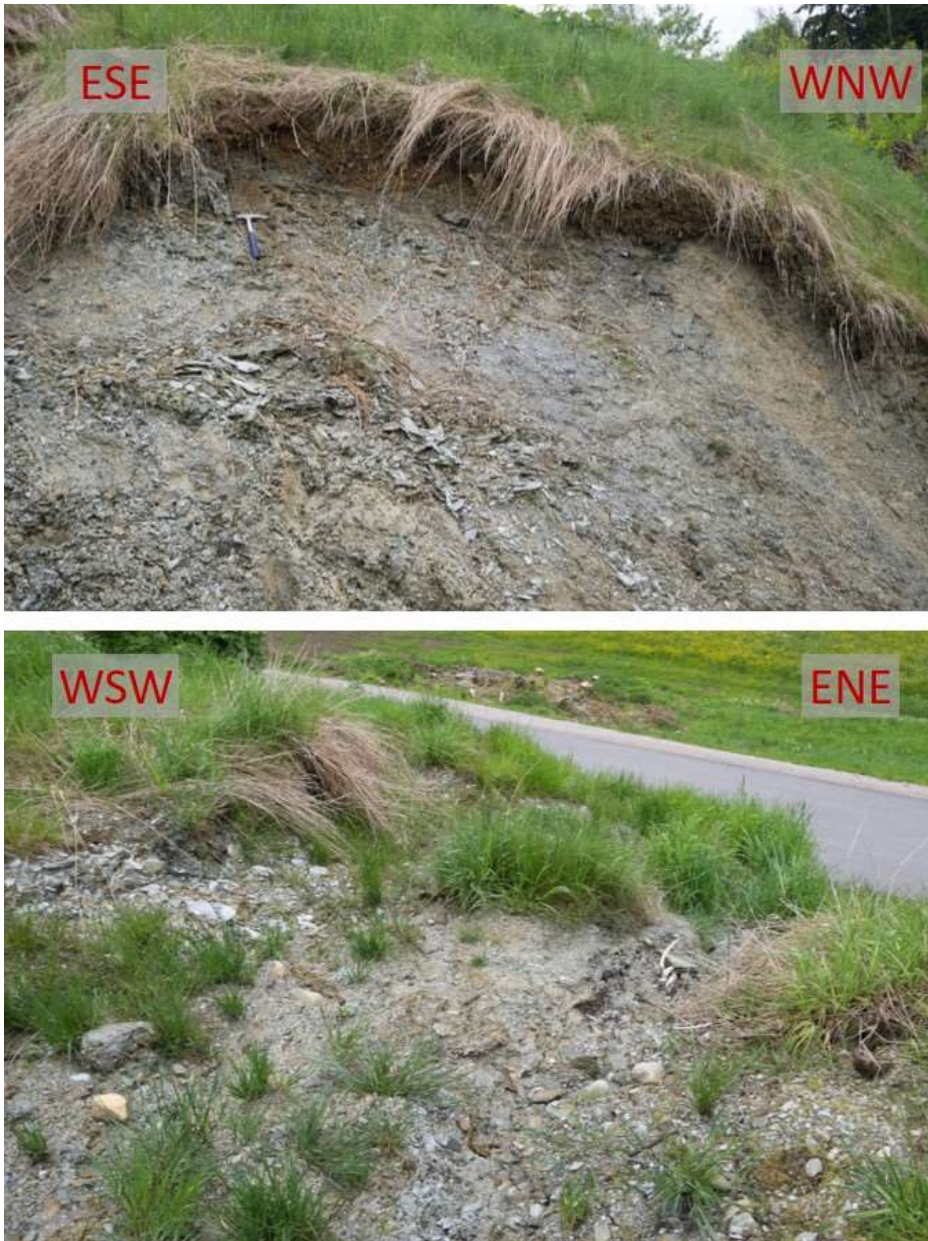
Abb. 4-23: Sekundärabriss bei der Gumpenbergrutschung (oben) und Ausschwämmen der Rutschmasse durch Niederschläge (unten)

In der Rutschmasse selbst kommt es zur Ausbildung von Sekundärabrissen beziehungsweise bei Starkregen zum Ausschwemmen des schwach kohäsiven und bindigen Materials (siehe Abb. 4-23). Das los gerissene Material lagert sich dann am Bankett der darunterliegenden Straße ab.

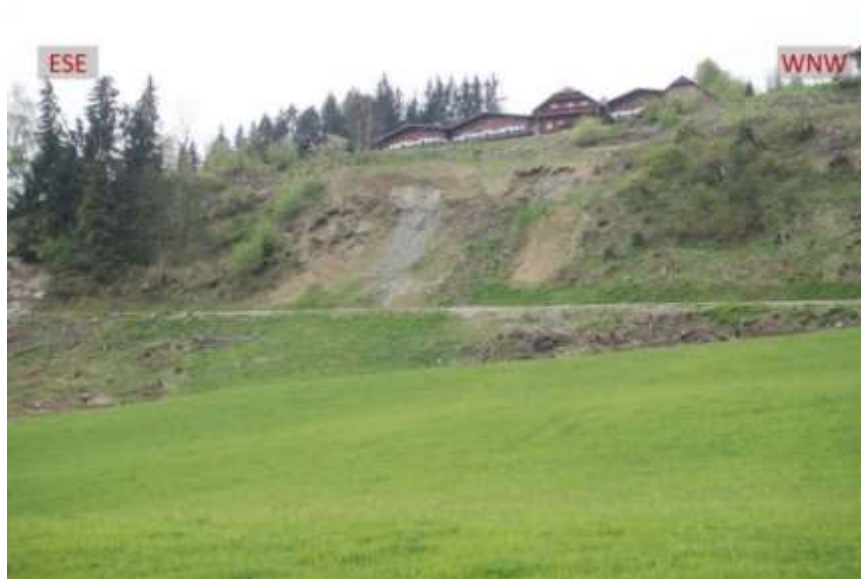
Abb. 4-24: Gumpenbergrutschung im Mai 2016

Während der Begehung im Mai 2016 kam es nach Niederschlägen immer wieder zum ausrieseln von gering kohäsivem, oberflächlichem Material. Aufgrund der vegetationslosen Zone im Bereich der Rutschung (siehe Abb. 4-24) infiltriert das Wasser direkt in den Boden. Dieser ist dadurch stark gesättigt, wodurch die Oberfläche starken Erosionsprozessen ausgesetzt ist und es so immer wieder zu oberflächlichen Ausschwemmungen bzw. kleinen Rutschungen kommen kann.

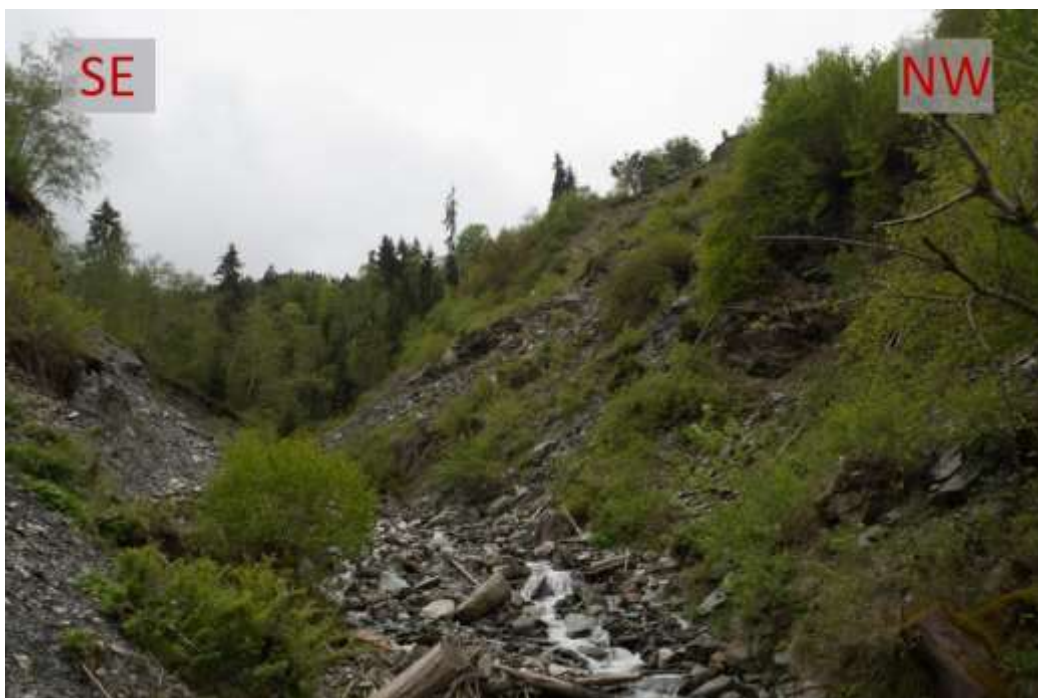
Abb. 4-27: charakteristisches Bild vom Gumpenbachgraben

Der Gumpenbachgraben ist ein Nord-Süd streichender Graben, welcher vom gleichnamigen Gumpenbach durchflossen wird. Die dortigen Festgesteine bestehen überwiegend aus Phylliten, Grünschiefern und zu einem geringen Prozentteil sind auch phyllitische Glimmerschiefer vertreten. Die Gesteine sind zu einem großen Teil stark tektonisch beansprucht worden und dadurch sehr brüchig bzw. mürbe. Der Gumpenbach hat sich aufgrund der wenig widerstandsfähigen Gesteine tief in den Graben eingeschnitten (siehe Abb. 4-27).

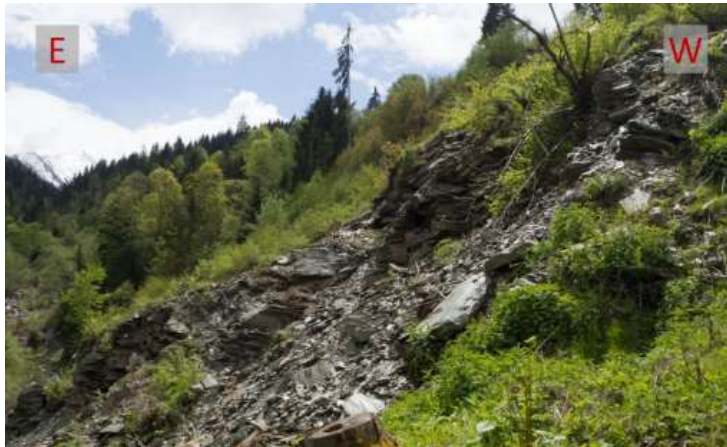
Abb. 4-28: phyllitische Felstürme im Bereich des Gumpenbachgrabens bei WP27

Fließen in Form von Muren und Erd- bzw. Schuttströme auslösen können. An den übersteilten Bereichen können phyllitische Felstürme die in der Rutschmasse schwimmen eine Kombination aus Kipp-Gleitversagen hervorrufen (siehe Abb. 4-28).

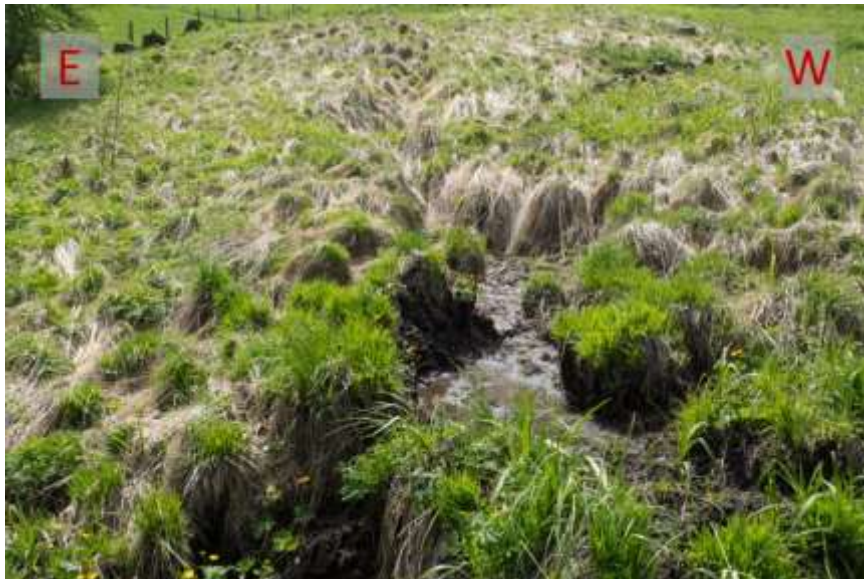
Abb. 4-29: Vernässungszone in Eisrandterrassensedimente bei WP13

Des Weiteren sind markante Geländekanten, die in unterschiedliche Richtungen streichen sowie aktive und inaktive Abrisskanten mit Sprunghöhen im m-Bereich zu beobachten. In den Rutschmassen bilden sich häufig auch Erosionsrinnen aus, in denen das lose Material als Schutt- bzw. Geröllstrom ins Tal hinabfließt. Vernässungszonen konnten überwiegend in feinkörnigen Lockergesteinen wie den Eisrandterrassensedimenten (siehe Abb. 4-29) sowie in den feinkörnigen Rutschmassen beobachtet werden. Charakteristisch für diese sind die stark wassergesättigten Böden.

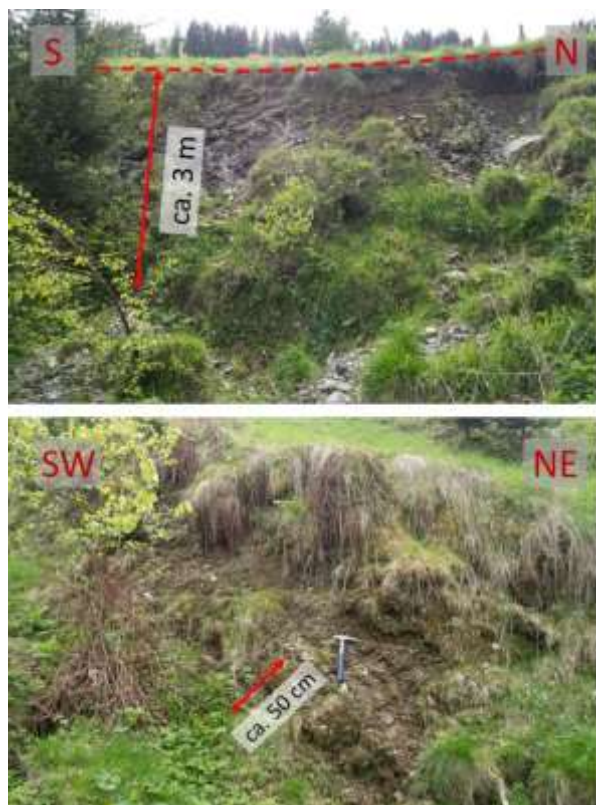
Abb. 4-30: Abrisskante (oben) und Verebnungsfläche mit Zerrspalte (unten) bei WP15

Wie in Abb. 4-30 oben ersichtlich kam es bei WP15 zum treppenartigen Abgleiten einer sandig bis steinigen Rutschmasse mit stark verwitterten, blättrigen Phylliten in Richtung Osten in den Gumpenbachgraben. Im unteren Bild konnten in der Sackungszone Zerrspalten mit einer Öffnungsweite von ca. 50 cm beobachtet und auf einer Länge von 35 m verfolgt werden. Im Allgemeinen weisen die Rutschhänge eine sehr unruhige Morphologie mit Nackentälchen und Verebnungsflächen, sowie Erosionsrinnen auf.

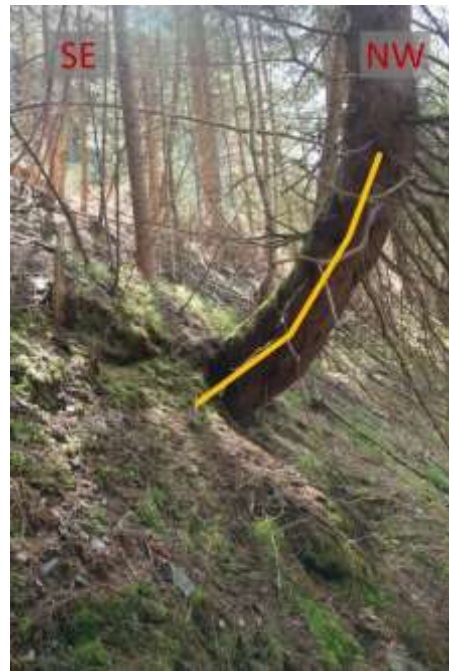
Abb. 4-31: Säbelwuchs

Ein weiterer wichtiger Hinweis für Hangbewegungen bietet der Baumbestand. Bäume versuchen normalerweise vertikal in Höhe zu wachsen. Hangbewegungen die ein Verkippen der Bäume verursachen führen zu einem Säbelwuchsförmigen Wachstum des Baumbestandes wie in Abb. 4-31 ersichtlich ist.

Die Krümmung vom Stamm, sowie die Neigung der Äste lassen auf das mögliche Alter der Hangbewegung rückschließen (Prinz & Strauß 2011).

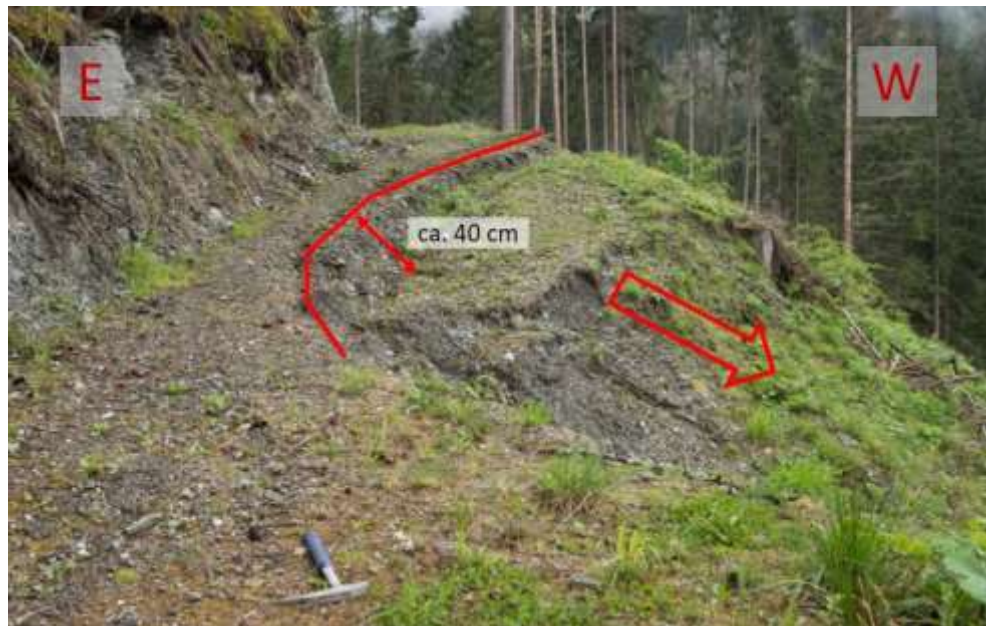
Abb. 4-32: Rotationsrutschung bei WP50

Im oberen Bereich des Ennslinggrabens bei WP50 wurde eine Rotationsrutschung mit einem Hauptanriss von etwa 8 m und Sprunghöhen von bis zu 40 cm vorgefunden (siehe Abb. 4-32). An der Krone oberhalb der Abrisskante konnten Zugrisse beobachtet werden, die auf ein Fortschreiten der Bewegung hindeuten. Weiter talwärts Richtung Westen kommt es zur Ausbildung von Sekundärabrissen. In den darunterliegenden Rinnen sind fließende Prozesse wie Erdfließen bzw. Murgänge zu erwarten, diese können bis in den Ennslingbach reichen und die umgestürzten Bäume bzw. können auch hier zu Verkläusungen führen.

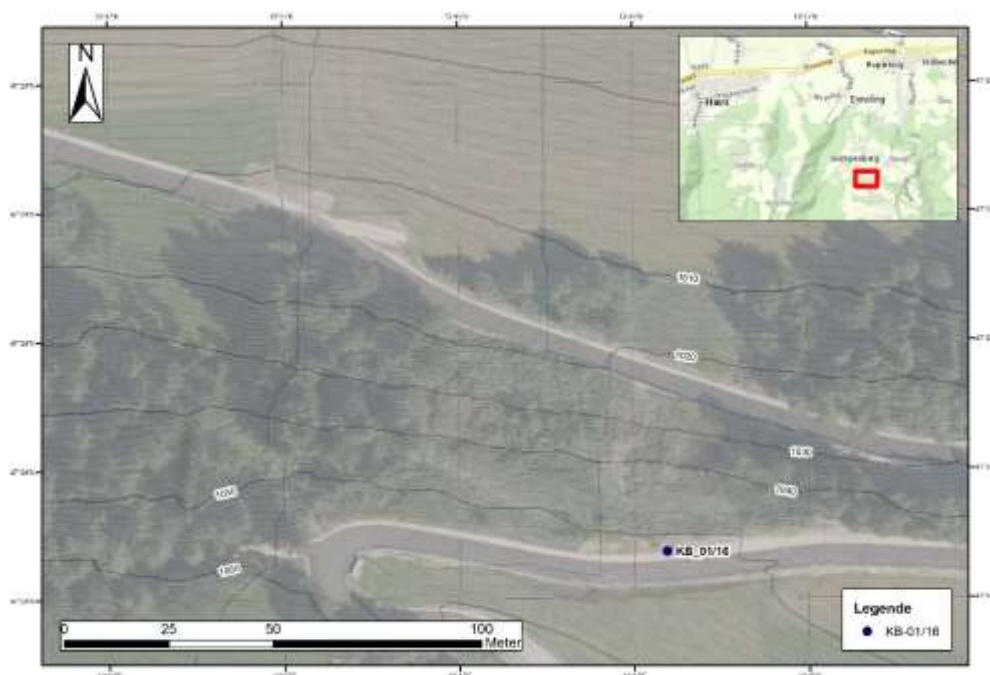
Abb. 4-34: Lageplan der Bohrung KB-01/16

Die Bohrarbeiten der KB-01/16 fanden von 20 bis 28 Oktober 2016 statt und wurden von der Bohrfirma „Reisinger Brunnenbau & Bohrtechnik“ durchgeführt. Der Ansatzpunkt der Bohrung befindet sich direkt oberhalb der Abrisskante der Gumpenbergrutschung im Bankett der Straße (siehe Abb. 4-34) und liegt in etwa 1.058 m. ü. Adria.

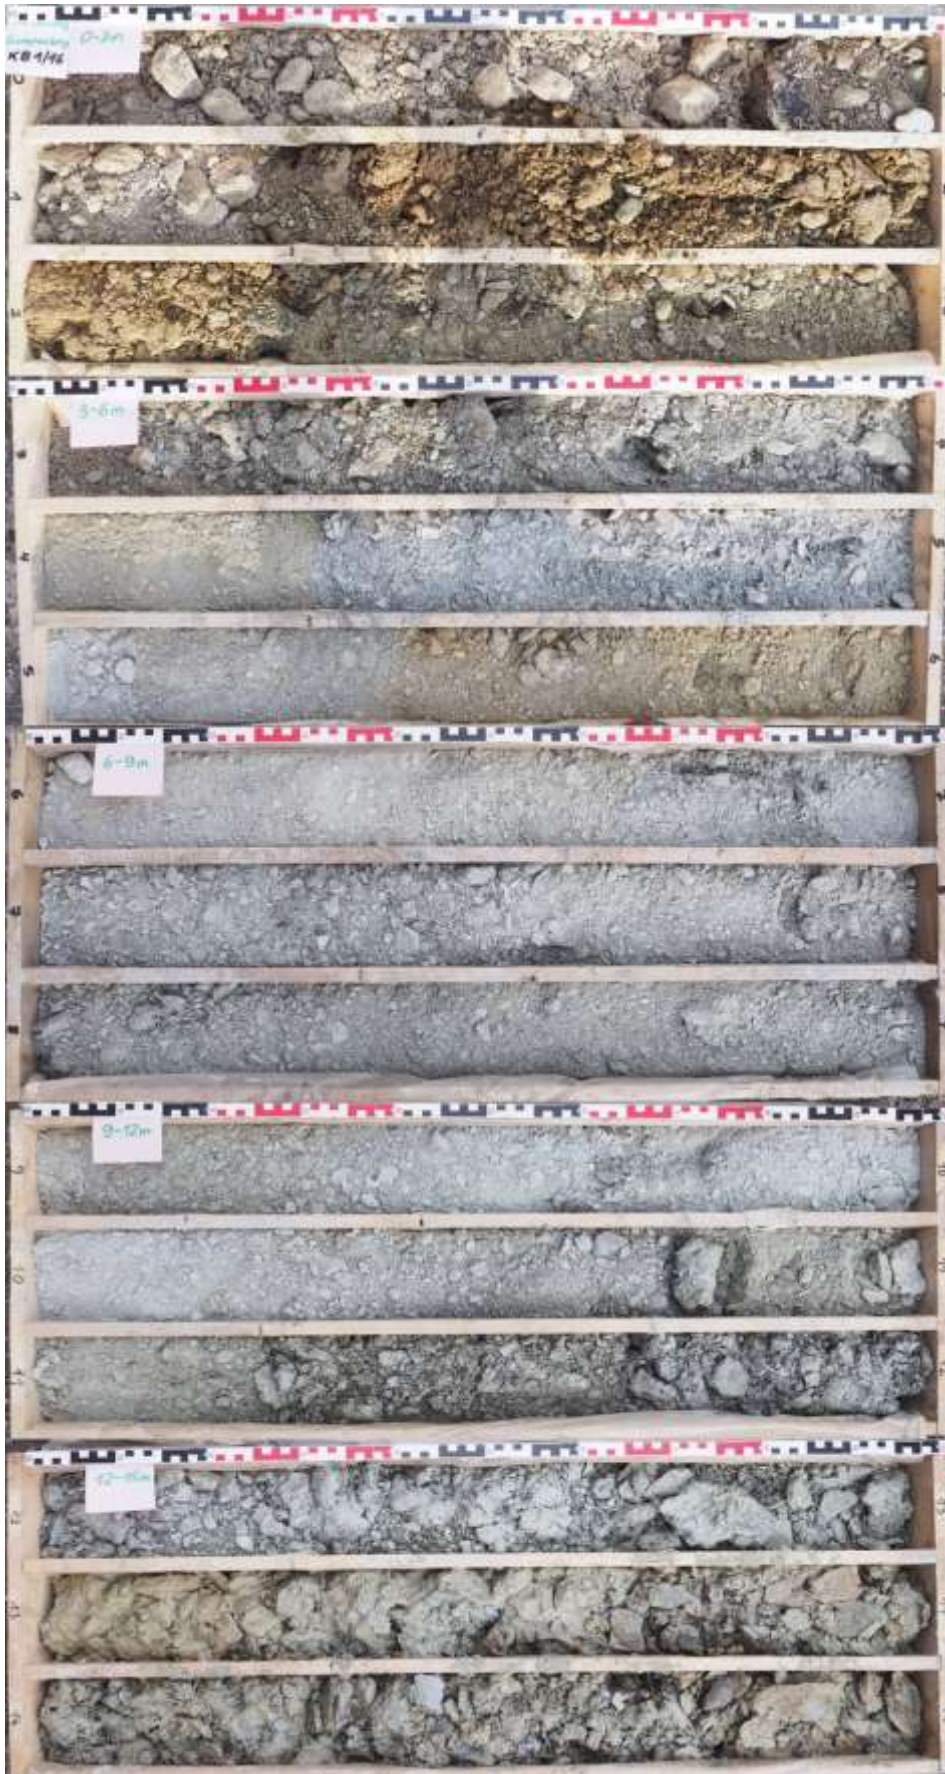
Abb. 4-35: Bohrkern KB-01/16 0 – 15 m

In einer Tiefe von 1,3 bis 3 m wurde allochthones Hangschuttmaterial angetroffen. Dieses besteht überwiegend aus braunen Sand-Schluffgemischen mit kiesigen und steinigen Anteilen. Es ist locker gelagert und beinhaltet plattige phyllitische Gesteinsbruchstücke bis ca. 5 cm Kantenlänge.

In einer Tiefe von 5 bis 9 m wurde stark verwitterter, hellgrauer bis beiger Phyllit angetroffen. Dieser besteht aus einem Sand-Schluffgemisch und untergeordnet mit kiesigen Anteilen bestehend aus phyllitischen Bruchstücken und Quarzknollen.

Der Bereich von 9 bis 11,3 m besteht aus stark verwitterten hellgrauen, hellbraunen bis beige Phylliten. Diese liegen als schluffig, kiesiger Sand mit feinblättrigen phyllitischen Bruchstücken und Quarzknollen vor. Zudem wurde in Teufe von 11,2 m Schichtwasser angetroffen, welches sich bis ca. 10,1 m auf spiegelte.

In der Tiefe von 11,3 bis 17,2 m wurde stark verwitterter dunkel- bis braungrauer Phyllit angetroffen. Der zerbohrte Phyllit besteht überwiegend aus Kies mit schluffig, sandig, kiesigen Bereichen. Die Matrix weist eine weiche-breiige Konsistenz auf und wird von bis zu 7 cm großen Phyllitbruchstücken durchzogen.

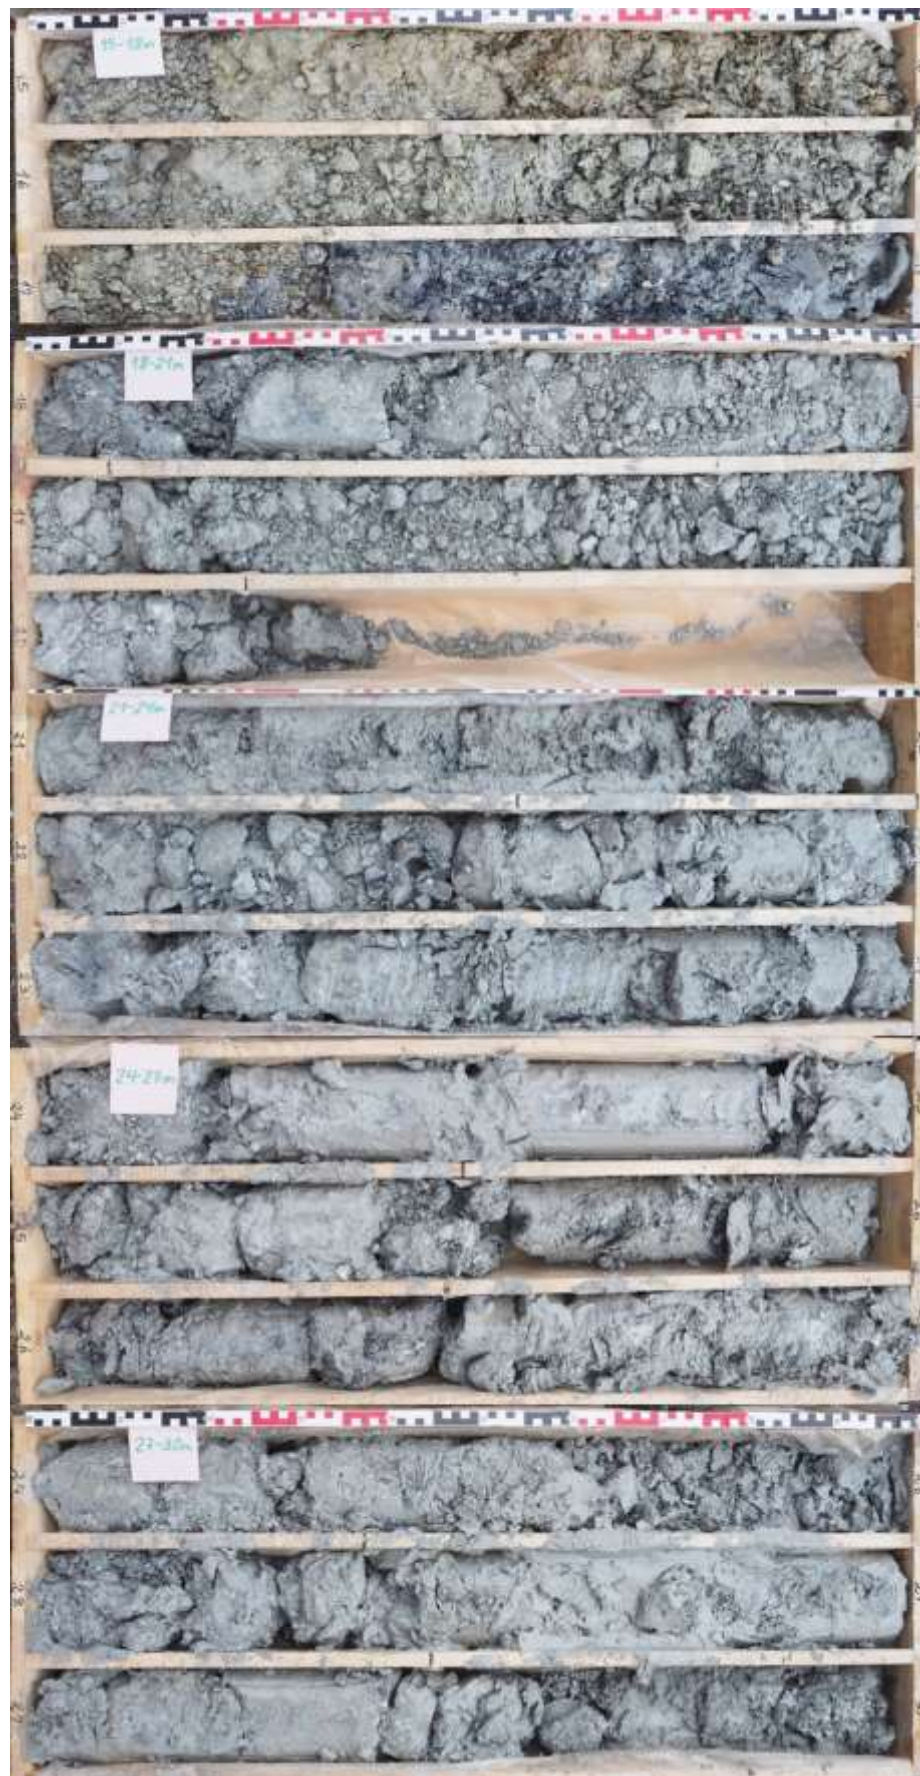
Abb. 4-36: Bohrkerne KB-01/16 15 – 30 m

Ab 18,5 m tritt wieder grauer, sandiger Kies mit 5-10 cm großen Bruchstücken aus Phyllit und Quarz auf. Der Bereich zwischen 20,25- und 21 m zeigt einen Kernverlust auf.

Im Bereich von 21 bis 39 m dominieren mäßig verwitterte graue, braune und grüne Phyllite bzw. Grünschiefer. Diese liegen als Ton-Schluff-Sandgemisch vor, bereichsweise mit höherem Sand- bzw. Schluffanteil. Zwischen 22,45 und 22,8 m kommen graphitführende Phyllite und Grünschiefer, die zu schluffig-steinigem Kies zerlegt sind vor. Die Konsistenz der Feianteile wurde als überwiegend steif bis halbfest, sowie bereichsweise breiig bis weich eingestuft. Die Bruchstücke weisen Kantenlängen zwischen 2-15 cm auf. Vereinzelt sind auch oxidierte Trennflächen beobachtet worden. In der Tiefe von 35 bis 36 m liegt erneut ein Kernverlust vor.

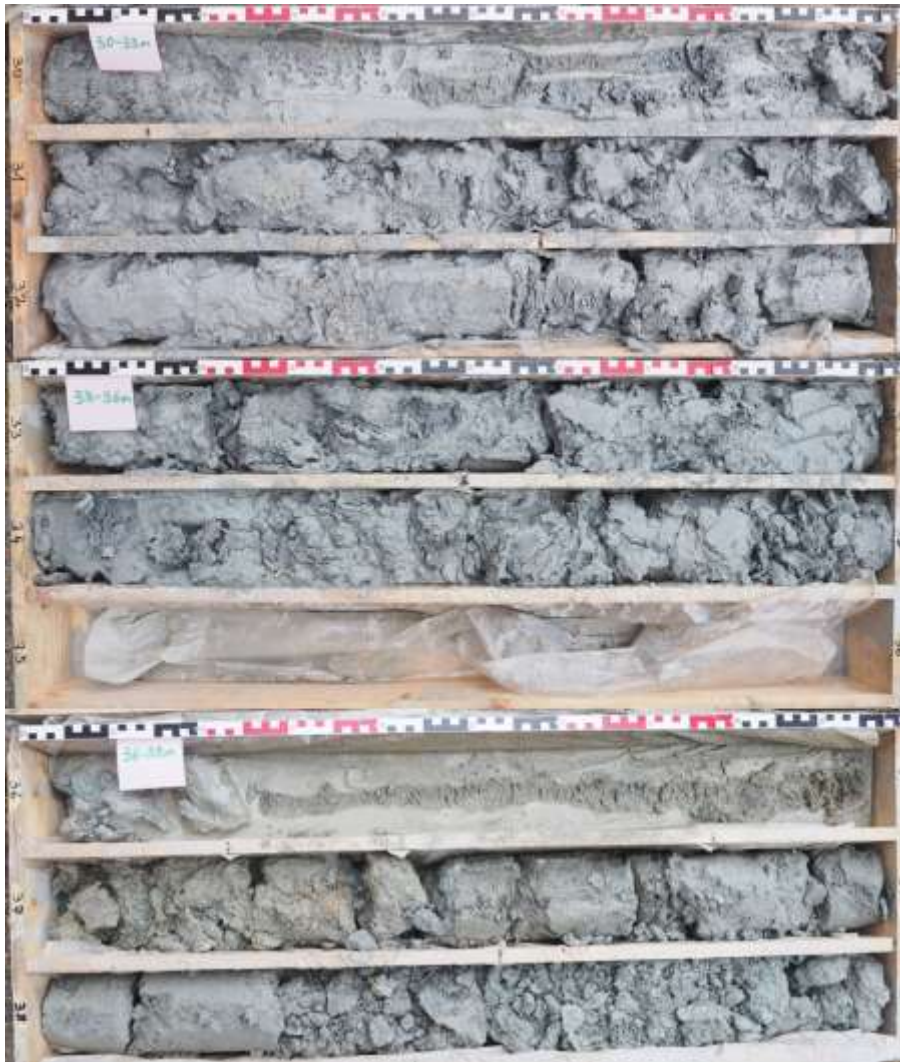
Abb. 4-37: Bohrkern KB-01/16 30 – 39 m
