Rutschung Gumpenberg

geologisch-geotechnische Untersuchungen

MASTERARBEIT

eingereicht an der
Technischen Universität Graz

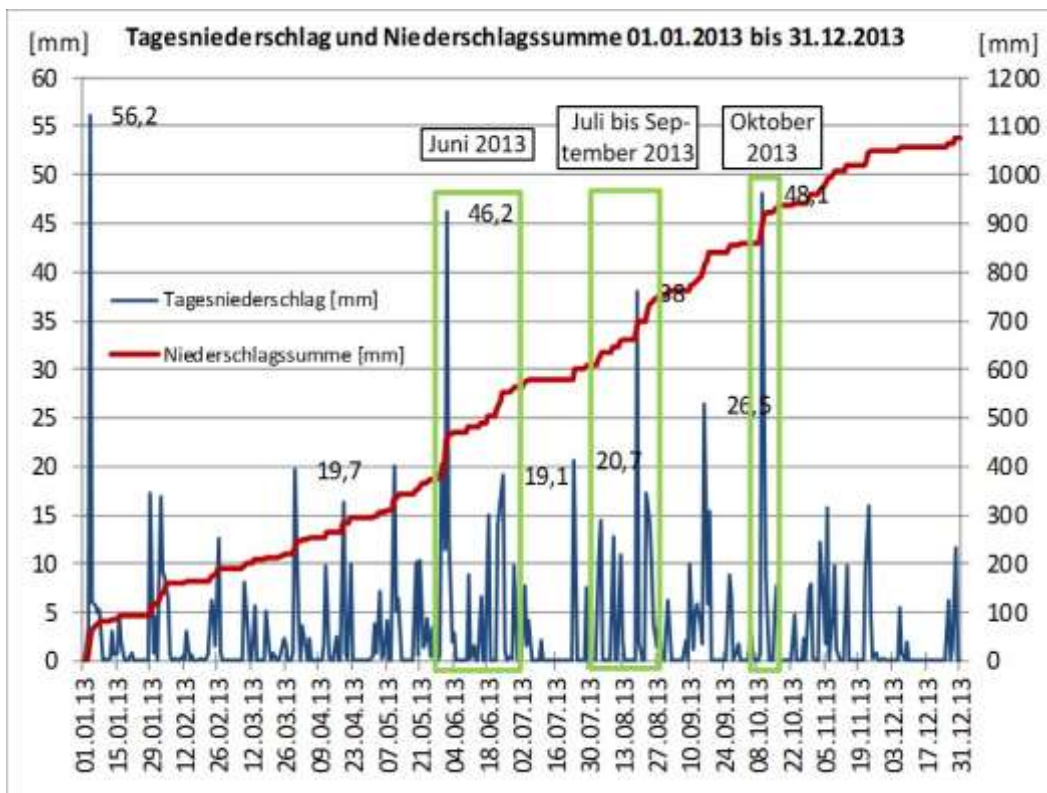
Abb. 4-43: Tagesniederschlag (blau) und Niederschlagssumme (rot) vom Jahr 2013 der Messstelle Birnberg des Hydrographischen Dienstes Steiermark – an der linken y-Achse ist der Tagesniederschlag und auf der rechten Seite der y-Achse ist die Gesamtniederschlagssumme in Millimeter gegenüber dem Datum an der x-Achse aufgetragen.

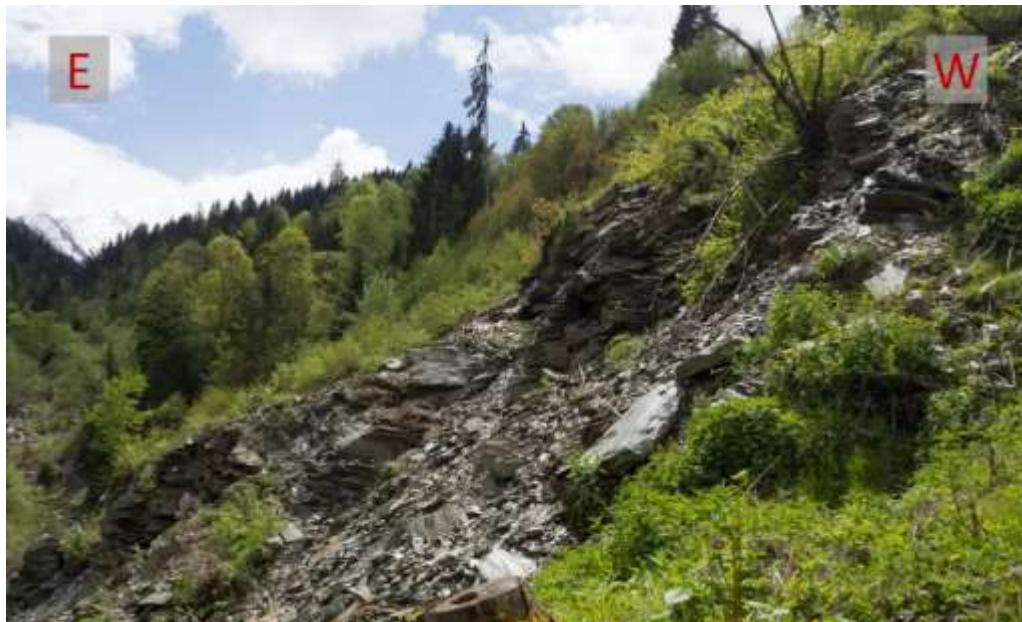
Abb. 6-8: phyllitische Felstürme im Bereich des Gumpenbachgrabens bei WP27

Kippen und Gleiten könnte vor allem im Gumpenbachgraben im Bereich der Rutschmassen an übersteilten Hangbereichen auftreten, wo teilweise mehrere Meter hohe Felstürme herausragen, die bei Bewegungen in den darunterliegenden Graben stürzen könnten (siehe Abb. 6-8).

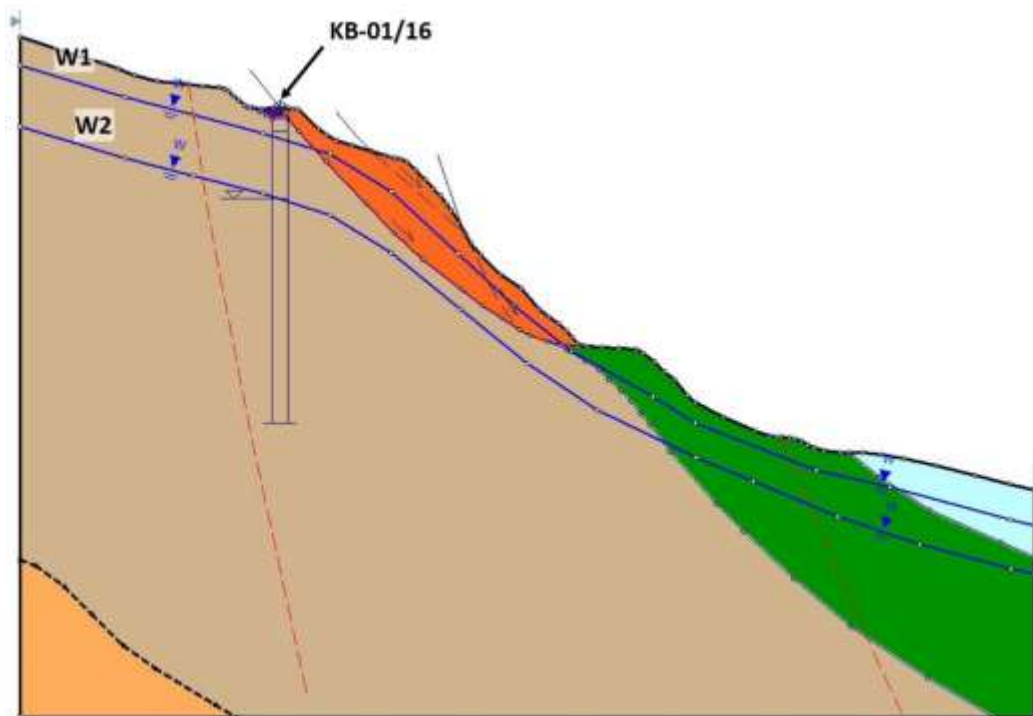
Abb. 7-2: Berechnungsmodell Profil A-A' mit den Wasserständen W1 und W2

Material Name	Color	Unit Weight (kN/m ³)	Strength Type	Cohesion (kN/m ²)	Phi
Phyllit	 	24	Mohr-Coulomb	300	30
Phyllit aufgelockert	 	24	Mohr-Coulomb	60	28
Anthropogene Anschüttung	 	20	Mohr-Coulomb	3	30
Rutschmasse	 	20	Mohr-Coulomb	15	25
Grünschiefer	 	25	Mohr-Coulomb	300	30
Moräne	 	22	Mohr-Coulomb	5	32

Beide Varianten bauen auf den Wasserständen W0 ohne Wasser, W1 mit einer Wasseroberfläche, welche durch die Rutschmasse verläuft und W2 mit einem Wasserstand unterhalb der Rutschmasse auf (siehe Abb. 7-2).

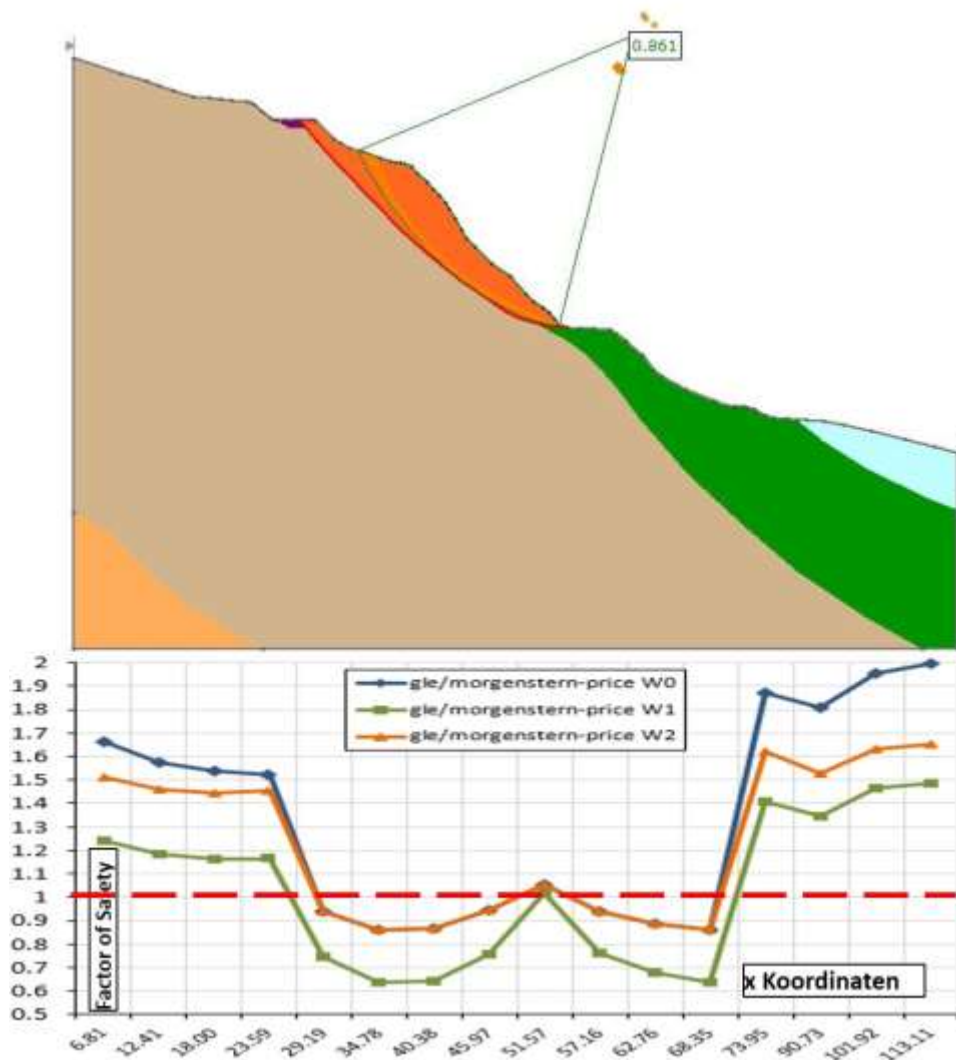
Abb. 7-7: Modell von Variante 2 (oben) und Factor of Safety gegen x-Achse aufgetragen (unten)
Wie bereits oben erwähnt zeigt auch hier die Berechnung mit dem Wasserstand W1 einen steileren Verlauf der Kurve am Beginn (siehe Abb. 7-8). Erneut zeigt die Variante mit W1 den tiefsten Gleithorizont mit 10,27 Metern im Vergleich zu den anderen Varianten auf (siehe Tab. 7-4)

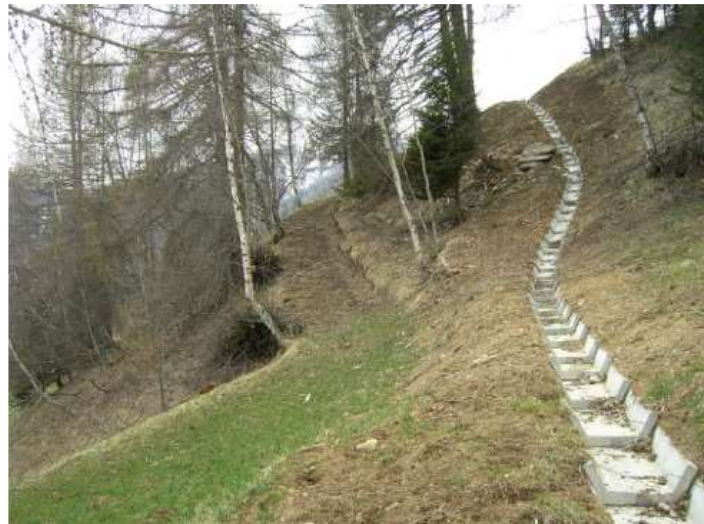
Abb. 8-1: Graben mit Betonhalbschalen (nach Krättli & Schwarz 2015)

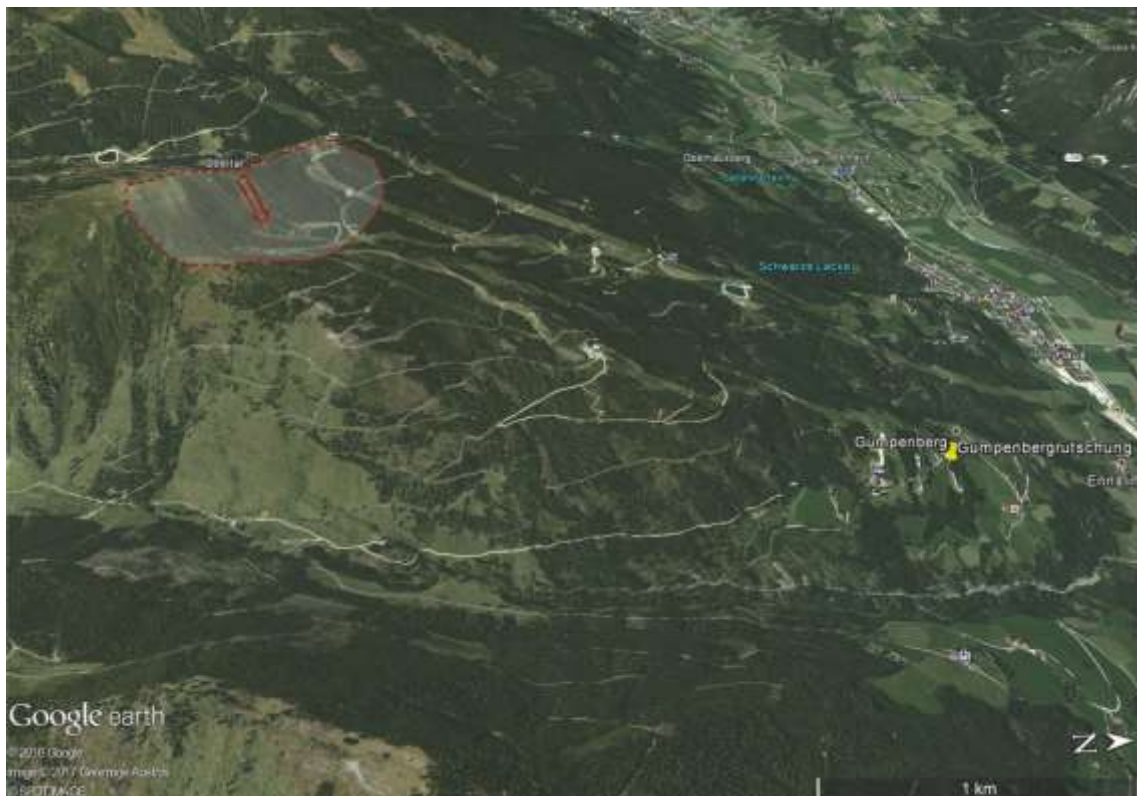
Abb. 9-1: möglicher Abriss (roter Bereich) der Bergzerreißung am Hauser Kaibling (Google 2016)

Die Rutschung am Gumpenberg würde sich nach der Klassifikation von Prinz & Strauß (2011) als komplexe Rutschung einstufen lassen, da es bei dieser zu Gleit- und Fließprozessen kommt. Grob zusammengefasst sind die übergeordneten Ursachen für die Gumpenbergrutschung wahrscheinlich die geologische und quartäre Entwicklung, sowie eine mögliche Bergzerreißung am Hauser Kaibling (siehe Abb. 9-1), wie sie Van Husen (1987b) beschrieben hat. Diese würde die stark aufgelockerten, bewegten Gesteine im Arbeitsgebiet begründen.
