Technische Universität Graz
Fakultät für Bauingenieurwissenschaften

Die Bedeutung der Bausubstanz in der Liegenschaftsbewertung

Untersuchung am Beispiel des Ertragswertverfahrens

Masterarbeit

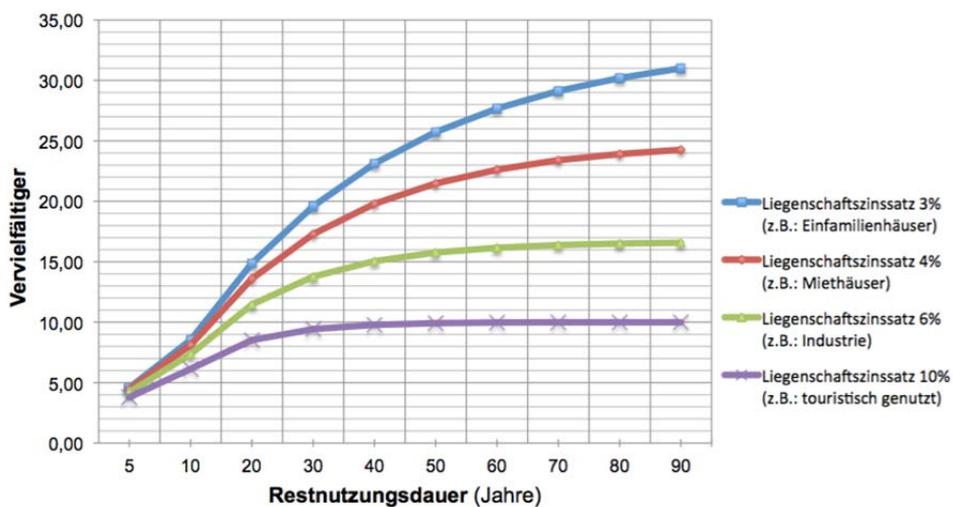
Abb. 4: Vervielfältiger in Abhängigkeit von Restnutzungsdauer und Zinssatz

Abschließend wird in der Abbildung 4 der Vervielfältiger in Abhängigkeit von der Restnutzungsdauer und dem Liegenschaftszinssatz dargestellt. Dabei werden Liegenschaftszinssätze von 3,0, 4,0, 6,0 und 10,0 Prozent zum Ansatz gebracht. Es handelt sich um Zinssätze, die zum Beispiel bei Einfamilienwohnhäusern (2,5-3,5%), Miethäusern (4,0-5,0%), Industrieobjekten (6,0-8,5%) oder touristisch genutzten Liegenschaften (7,0-12,0%) Anwendung finden. [8, S.94ff] Es wird deutlich, dass sich der Vervielfältiger mit zunehmender Restnutzungsdauer nur mehr in kleinen Schritten erhöht oder sogar stagniert (Liegenschaftszinssätze >6,0 Prozent und Restnutzungsdauer >50 Jahre). Zudem kann abgelesen werden, dass sich die Restnutzungsdauer umso stärker auf den Vervielfältiger auswirkt, je kleiner der Zinssatz ist.

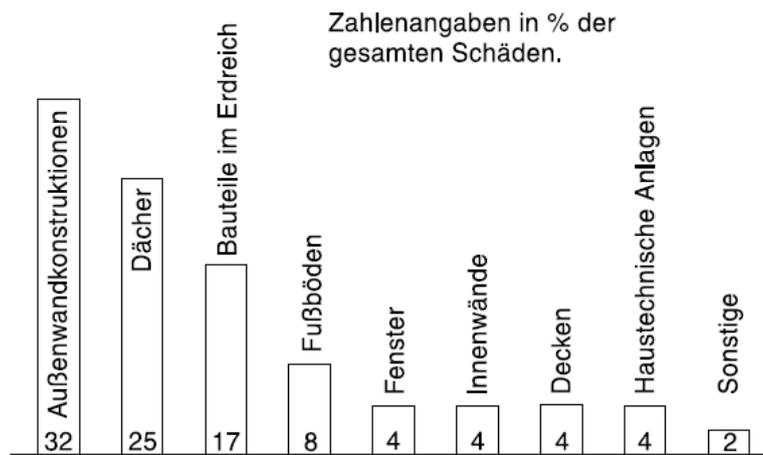
Abb. 5: Statistische Verteilung von Schäden und Mängeln infolge äußerer Einwirkungen [12, S.15]

Bauschäden treten erst in der Nutzungsphase, also nach Baufertigstellung, auf. Die zuvor erläuterten Baumängel können in weiterer Folge für Bauschäden sorgen. So kann zum Beispiel eine falsch geplante oder falsch ausgeführte Konstruktion zu einer Verkettung von Folgeschäden führen. Auch die Nutzer baulicher Anlagen können durch die Art und Weise der Nutzung sowie durch die Unterlassung von Reparatur- und Instandhaltungsmaßnahmen für Bauschäden sorgen. Daneben sorgen äußere Einflüsse wie Witterung, Feuchtigkeit aus dem Erdreich, Feuchtigkeits- und Temperaturdifferenzen sowie Untergrundbewegungen für Schäden an der Bausubstanz. Wobei hiervon die Außenhüllen in den meisten Fällen am massivsten betroffen sind. Stahr schlüsselt auf, dass 78,0 Prozent der Mängel und Schäden an der Außenhülle (Außenwände, Dächer, Bauteile im Erdreich und Fenster) auf äußere Einflüsse zurückzuführen sind und hat dies im nachfolgenden Diagramm veranschaulicht. [12, S.15]

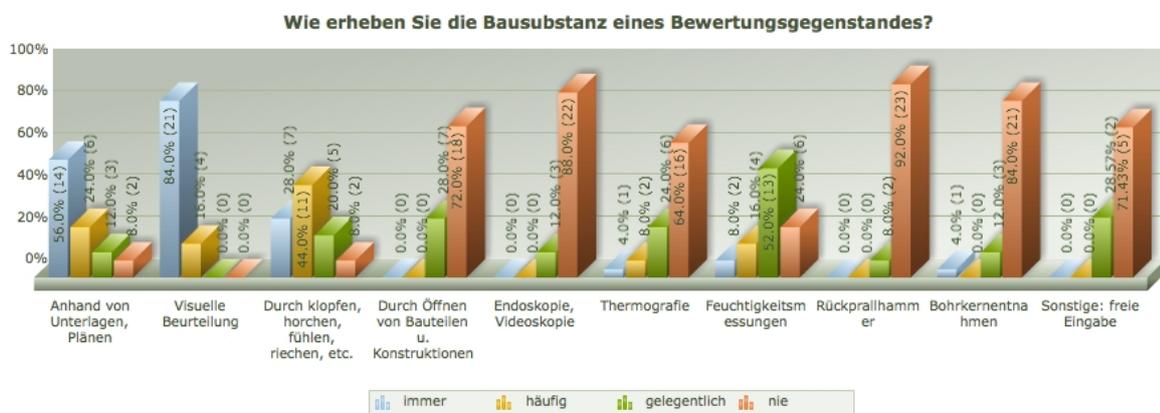
Abb. 22: Befragungsergebnis: Erhebung der Bausubstanz

Wie dem Diagramm zu entnehmen ist, wird die Bausubstanz vorwiegend visuell, anhand von Plänen und Unterlagen sowie durch klopfen, horchen, fühlen, riechen und dergleichen erhoben. Feuchtigkeitsmessungen und Thermografien werden gelegentlich miteinbezogen. In der Praxis kaum zur Anwendung kommen, das Öffnen von Bauteilen und Konstruktionen, Endo- und Videoskopien, Überprüfungen mittels Rückprallhammer und Bohrkernentnahmen.

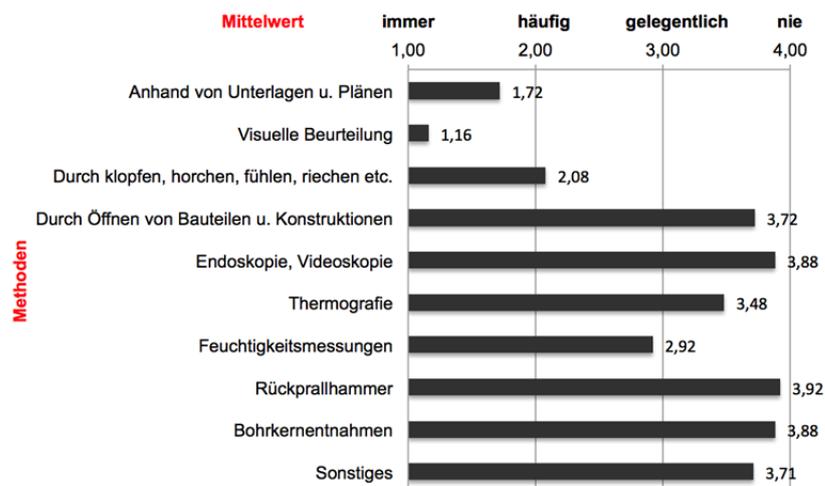
Abb. 23: Befragungsergebnis: Erhebung der Bausubstanz, Mittelwerte

Um das Ergebnis zu verdeutlichen wurde eine Kodierung (1= immer, 2= häufig, 3= gelegentlich, 4= nie) vorgenommen, Mittelwerte gebildet und ein Balkendiagramm erstellt.

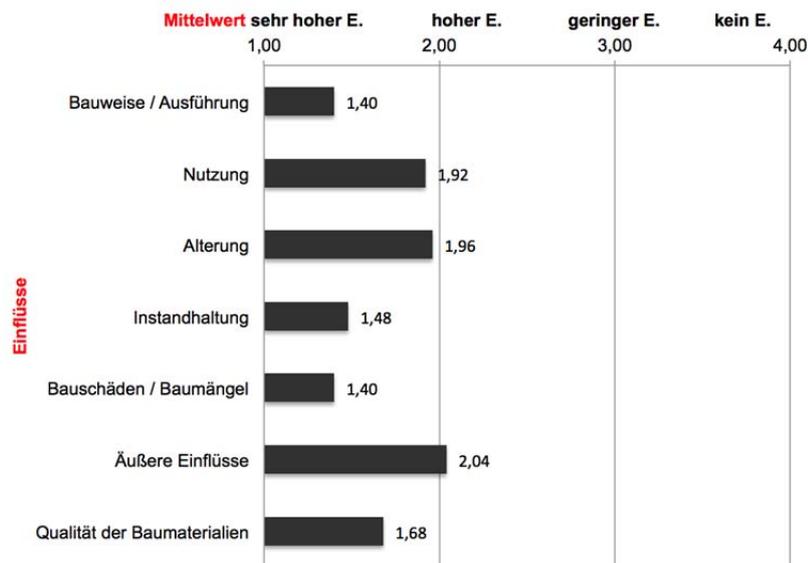
Abb. 28: Befragungsergebnis: Einflüsse auf die Bausubstanz, Mittelwerte

Unter Zugrundelegung einer Kodierung (1= sehr hoher Einfluss, 2= hoher Einfluss, 3= geringer Einfluss, 4= kein Einfluss) wurden Durchschnittswerte gebildet.

Die Bauweise und Ausführung, die Instandhaltung sowie Bauschäden und Baumängel führen das Ergebnis der Bewertung an. Laut Meinung der Experten haben diese Einflüsse eine sehr hohe Auswirkung auf die Bausubstanz. Dahinter folgt die Qualität der Baumaterialien. Als am unwichtigsten wurden die äußeren Einflüsse sowie die Einflüsse infolge von Alterung und Nutzung empfunden.

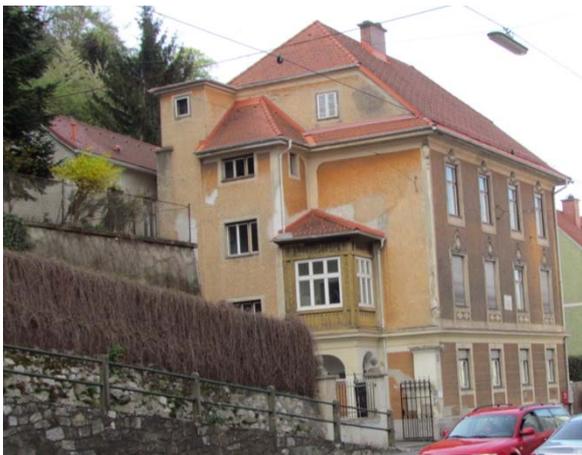
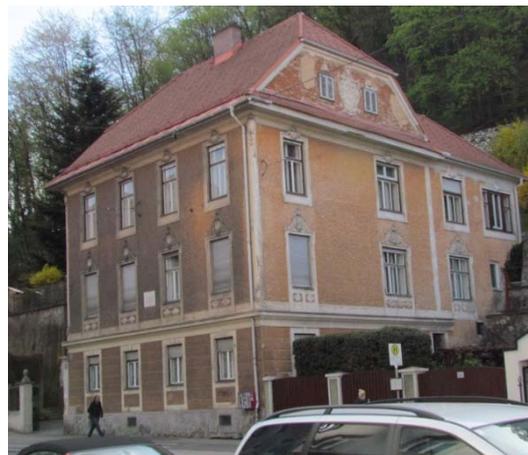
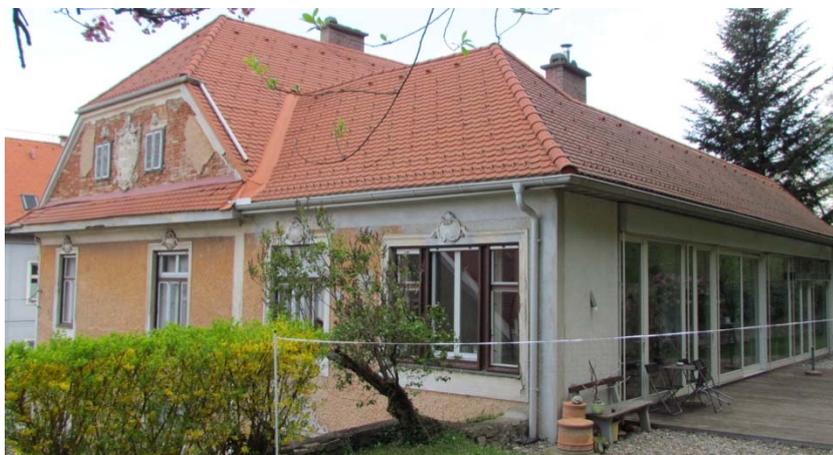
Abb. 33: Übersicht des Bewertungsgegenstandes

Gebäude	
Nutzung	Wohnen
Baujahr	laut Bauakt Stadtarchiv Graz 1827/1828
Um-, Zubauten u. Sanierungen	<ul style="list-style-type: none">▪ 1913 zwei Objekte wurden zusammengelegt,▪ 1986 Eindeckung erneuert,▪ 2005 Dachstuhl, Mauerwerk teilweise erneuert, Whg. Top 3 renoviert▪ 2015 Whg. Top 2 renoviert
Geschoße	KG, EG, 1.OG, 2.OG, Dachboden nicht ausgebaut
Nutzfläche gesamt (ohne Nebenräume)	430,0m ²
Sonstiges	Aufschließung Stiegenhaus mit Lift; Lift außer Betrieb – nicht TÜV geprüft

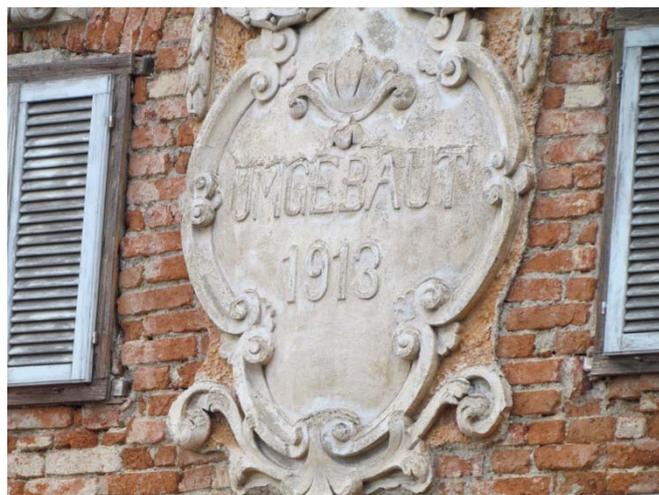
Abb. 38: Kartusche mit Jahreszahl des Umbaus

Im Zuge des großzügigen Umbaus im Jahr 1913 wurde die Fassade mit neobarocken Stuckkartuschen nach Entwürfen Cosmas von Pöhn²³ bestückt.

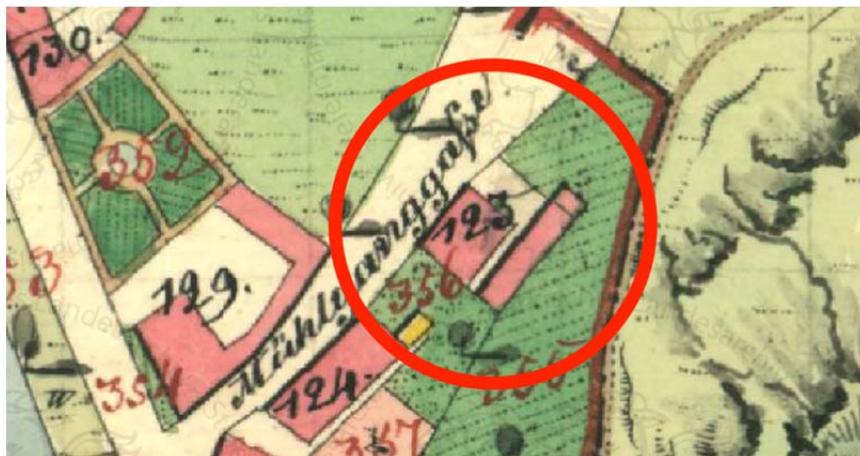
Abb. 41: Auszug aus dem Franziszeischen Kataster²⁶

Die Grundstückparzelle ist mit einem mehrgeschossigen, in offener Bauweise errichteten, Wohngebäude bebaut. Der mächtige Baukörper besteht aus drei oberirdischen Geschossen, einem Erdgeschoss sowie 1. und 2. Obergeschoss. Das Dachgeschoss (Dachboden) ist nicht ausgebaut. Lediglich straßenseitig, also entlang der westlichen Grundstücksgrenze, ist das Gebäude unterkellert. Aufgrund des Geländeverlaufes sind das Erdgeschoss und das 1. Obergeschoss im östlichen Gebäudetrakt eingeschüttet. Es findet ausschließlich eine Wohnnutzung statt. Der Zugang zum Objekt befindet sich an der Westseite. Laut Auskunft des Stadtarchivs der Stadt Graz beginnt der Bauakt zum Gebäude mit den Jahren 1827 und 1828. Ursprünglich handelte es sich um zwei eigenständige Wohnhäuser. Im Franziszeischen Kataster, welcher in den Jahren von 1820 bis 1841 erstellt wurde, sind die beiden Gebäude verzeichnet.

Durch einen großzügigen Umbau im Jahr 1913 wurden die Häuser zusammengeführt. Seither ist das Wohngebäude in seiner äußeren Gestalt nahezu unverändert geblieben. Im Jahr 1986 wurde die Eindeckung und im Jahr 2005 der Dachstuhl des östlichen Gebäudetraktes sowie das erdanliegende Mauerwerk des 1.Obergeschosses erneuert. Insgesamt sind drei Wohneinheiten, eine Einheit je Geschoss, im Gebäude untergebracht. Zudem sind im Erdgeschoss noch Abstellräume vorhanden. Die Wohnung im 2.Obergeschoss wurde zuletzt im Jahr 2005 umfangreich renoviert. Im 1.Obergeschoss fand im Jahr 2015 eine Generalsanierung statt. Jede Wohneinheit wird separat beheizt. Die Wohnung im Erdgeschoss verfügt über Elektroradiatoren und die beiden übrigen Wohneinheiten über Gasthermen. Der Innenhof ist bituminös befestigt.

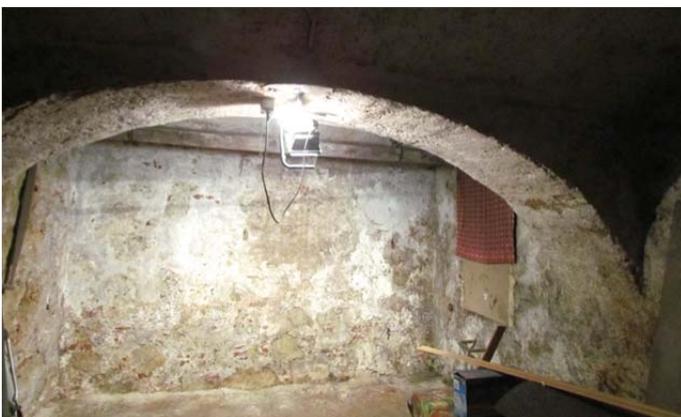
Abb. 42: Keller – Decke und Wände

Die Kellerräume werden als Abstellräume genutzt. Zudem sind die Gaszähler der Wohnungen Top 2 und Top 3 sowie der Hauswasseranschluss vorhanden.

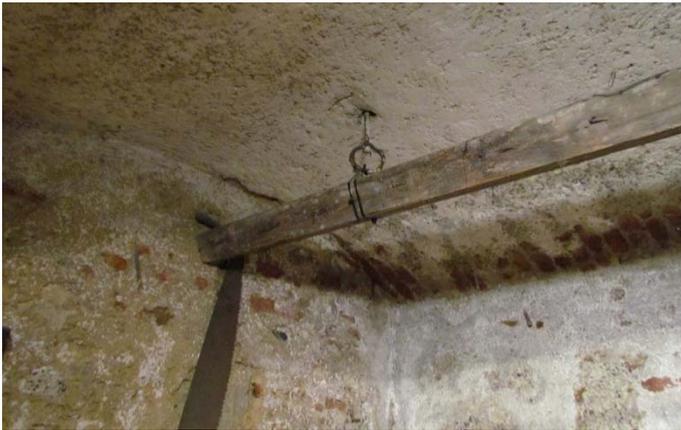
Abb. 43: Kellergewölbe

Wie für Keller dieser Zeit üblich herrschen erhöhte Feuchtigkeitsbedingungen. Kellerabdichtungen waren zum Errichtungszeitpunkt des Gebäudes nicht üblich. Es wurden höchstens verdichtete Lehmschichten angebracht. An den Wänden und Decken sind Feuchteschäden mit Ausblühungen und abgeplatzten Verputz vorhanden.

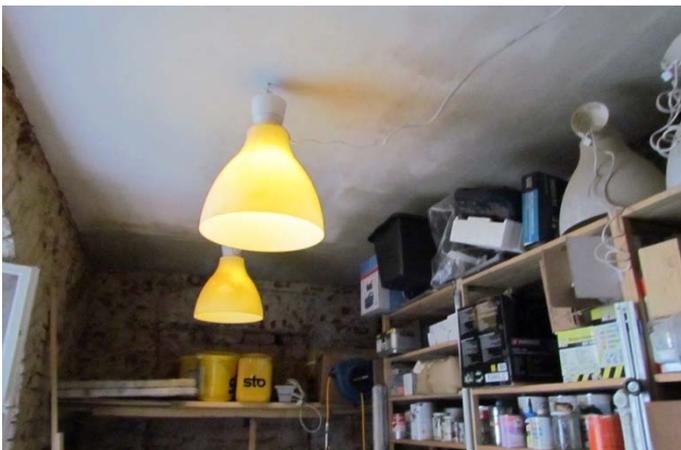
Abb. 44: Lagerräume I – Decke

Die Lagerräume sind aufgrund des Geländeverlaufs bergseitig eingeschüttet.

- Vollziegelmauerwerk; der Verputz wurde aufgrund von Feuchteschäden abgeschlagen; massive Wandstärken

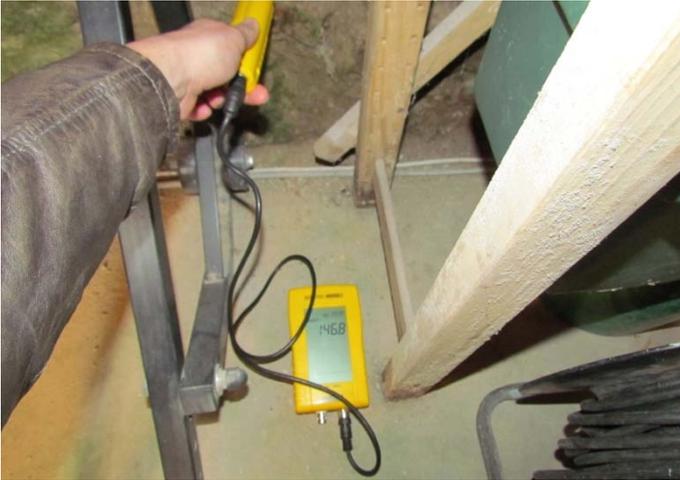
Abb. 46: Lagerräume I – Feuchtemessung

An den Wänden sind Vernässungen und seit Langem bestehende latente Feuchtigkeitseinwirkungen vorhanden. Die Feuchtemessung ergab stark erhöhte Werte (147 digits).

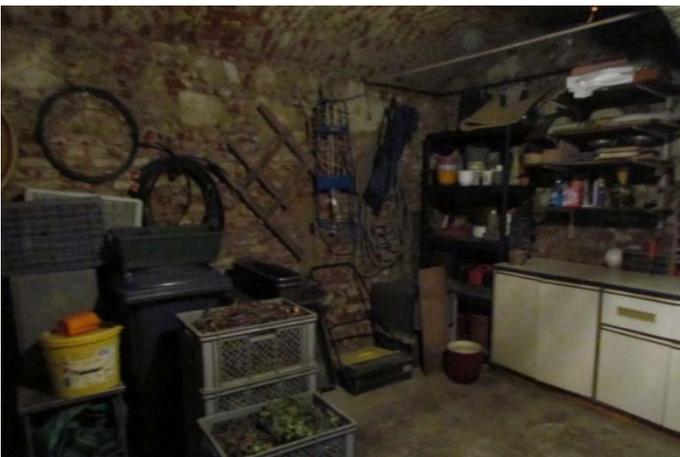
Abb. 47: Lagerraum II

Der Lagerraum ist ebenfalls bergseitig eingeschüttet.

Die bergseitigen Wände sind von latenten Feuchtigkeitseinwirkungen geprägt.

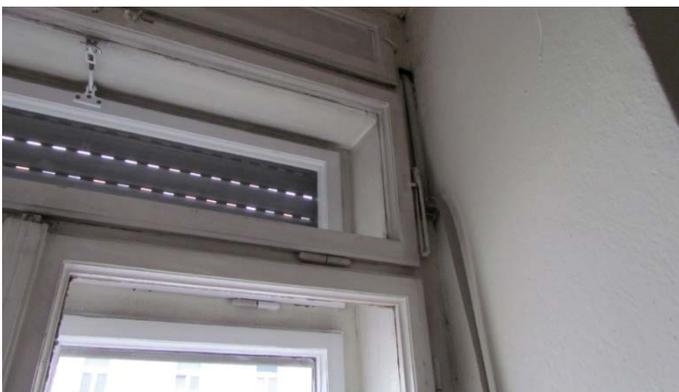
Abb. 50: Top 1, Kastenfenster mit Rollladen, innen

Die Wohnung befindet sich in einem mäßigen und nicht mehr zeitgemäßen Zustand. Aufgrund des Alters der Installationsleitungen besteht ein erhöhtes Leitungsschadenrisiko. Die Kastenfenster weisen aufgrund einer unterlassenen Instandhaltung einen sanierungsbedürftigen Zustand auf. Die Beschichtungen der Fenster- und Rollladenrahmen wurden bereits seit Jahren nicht erneuert. In der Folge sorgten die Witterungseinflüsse für abgelöste Beschichtungen und für bereits konstruktive Schäden am Holz der Rahmen.

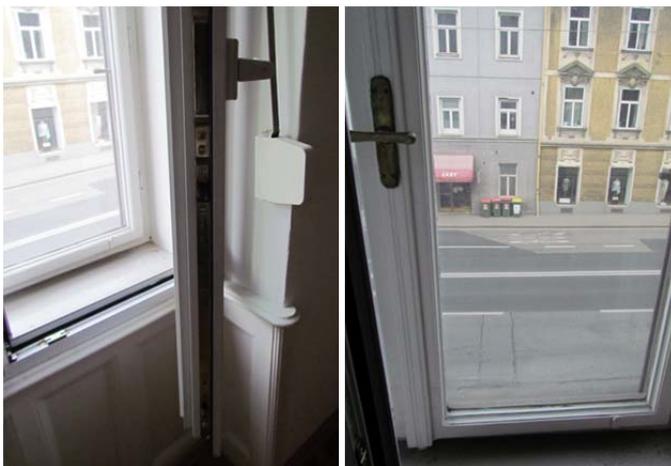
Abb. 56: Top 2, Kastenfenster mit Kunststofffenster innen (neuwertig) und Holzfenster außen (Altbestand)

- Kastenfenster mit Kunststoffrollläden: Im Zuge der Wohnungsanierung wurden die rauminnen-seitige Fensterebene durch Kunststofffenster mit Zweifachisolierverglasung, Fabrikat Reinprecht, ersetzt. Die äußere

Fensterebene blieb aufgrund der Auflagen des Grazer Altstadt-erhaltungsgesetzes unverändert. Die Beschichtungen der Fenster- und Rollladenrahmen wurde ebenfalls seit Jahren nicht erneuert. Es ist bereits zu konstruktiven Schäden am Holz der Rahmen gekommen.

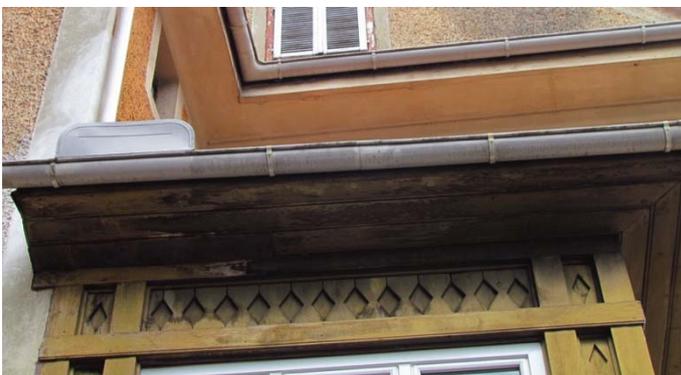
Abb. 62: Top 2, Veranda Dachuntersicht

- Die Holzbeschichtung der Veranda weist Instandhaltungsmängel auf. An den Brettern der Dachuntersicht sind Feuchteschäden und erste Vermorschungen erkennbar. Ein rückgestauter Reparaturbedarf besteht.

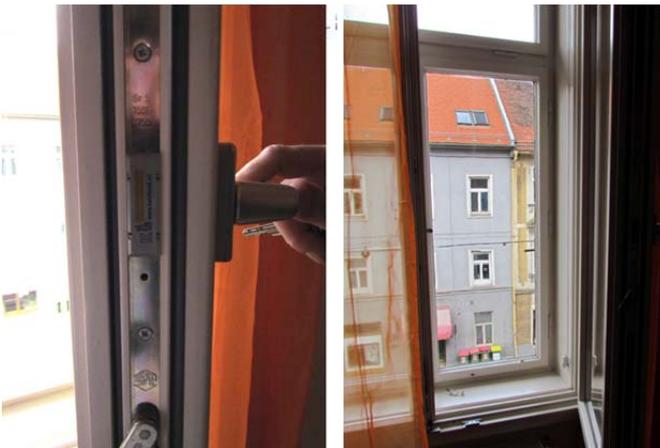
Abb. 64: Top 3, Kastenfenster mit Holzfenster innen (neuwertig) und Holzfenster außen (Altbestand)

- Kastenfenster mit Kunststoffrollläden: Nachdem das äußere Erscheinungsbild des Gebäudes aufgrund des Grazer Altstadt-erhaltungsgesetzes nicht verändert werden durfte, hat man im Zuge der Wohnungs-renovierung um Jahr 2005 lediglich die innere Fensterebene erneuert. Holzfenster mit Zweifachisolierverglasung des Herstellers Katzbeck wurden verbaut.

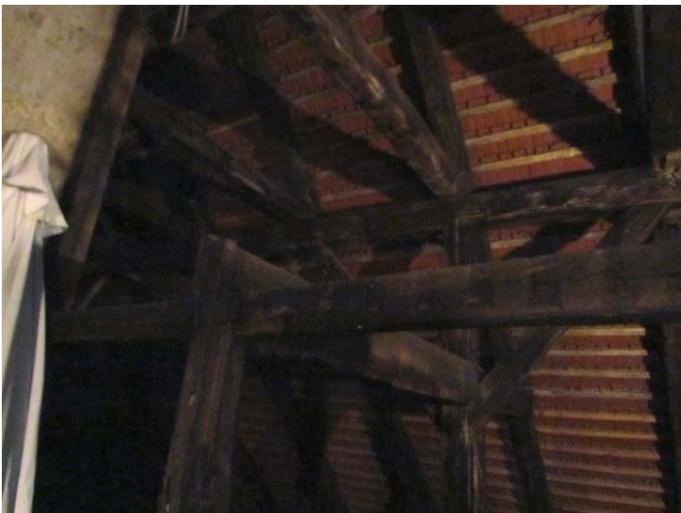
Abb. 70: Dachstuhl Hauptdach

Die Dachstuhlkonstruktion des Hauptdaches ist bereits Jahrzehnte alt und weist Schäden aufgrund von Feuchtigkeitseinwirkung und Schädlingsbefall auf. Auswirkungen auf das Tragverhalten sind augenscheinlich nicht erkennbar. Die Dachstuhlkonstruktion des Nebendaches sowie die Eindeckung und Dachentwässerung befinden sich in einem guten Zustand.

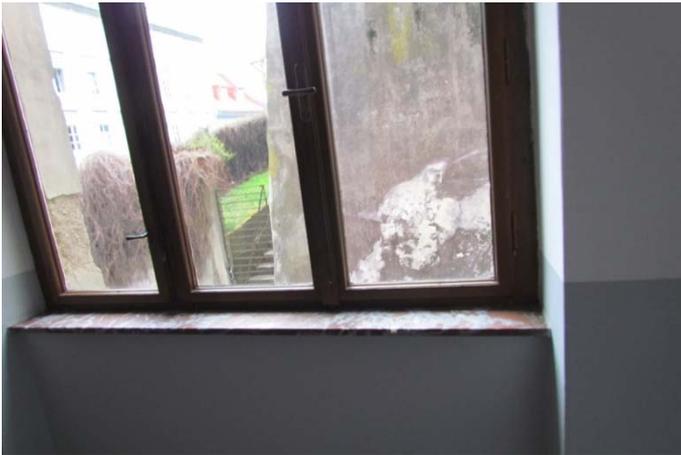
Abb. 74: Stiegenhausfenster

- Holzfenster mit Einfachverglasung, mäßiger Zustand mit erhebliche Instandhaltungsmängeln

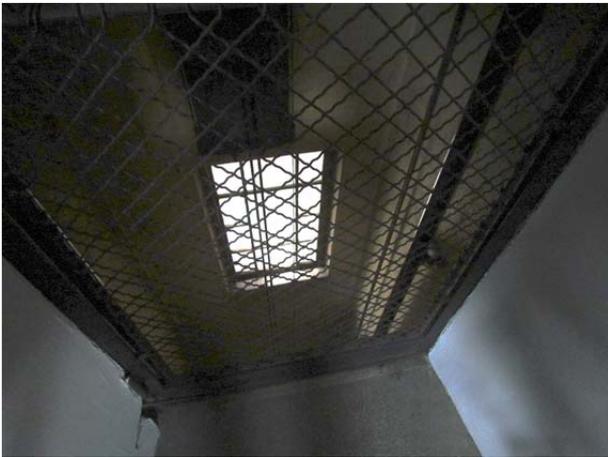
Abb. 75: Liftschacht

Die erheblichen Instandhaltungsmängel an den Fenstern, die Gebrauchsspuren an den Stiegen sowie die Unbenutzbarkeit der Liftanlage führen zu einem mäßigen Zustand des Stiegenhauses.

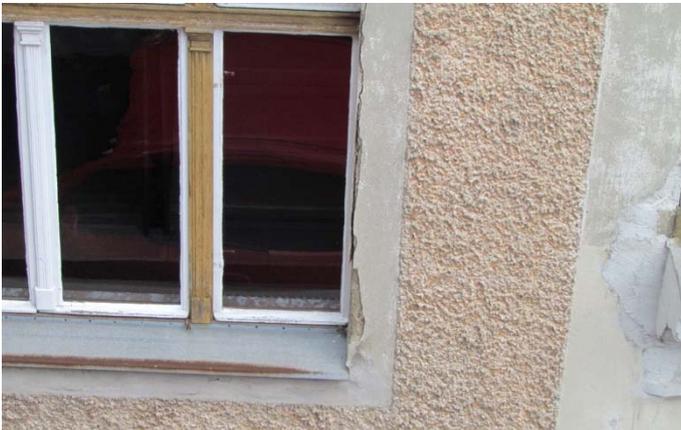
Abb. 80: Fassade und Fenster mit Schäden

- Die Holzfenster weisen Schäden infolge der Witterungseinflüsse auf. Instandhaltungsmaßnahmen wurden des Längeren nicht durchgeführt, sodass bereits konstruktive Schäden an den Hölzern der Fenster- und Rollladenrahmen gegeben sind.

Die Fassade mit ihren Profilierungen, Stuckkartuschen und Gesimsen befindet sich in einem äußerst sanierungsbedürftigen Zustand. Instandhaltungsmaßnahmen wurden über Jahre hinweg unterlassen. Verputz-, Gesimse- und Stuckkartuschenteile können herabfallen, sodass eine potenzielle Gefährdung für Passanten gegeben ist.

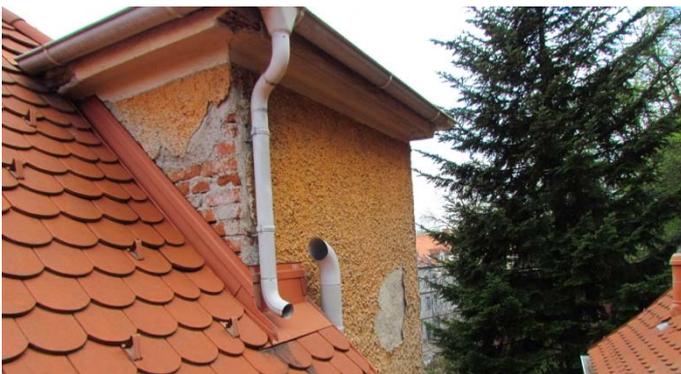
Abb. 81: Fassade mit Schäden

- Rieselputz; aufgrund von Feuchtigkeitseinwirkung und Überalterung ist der Verputz bereits bereichsweise abgeplatzt. Provisorische Ausbesserungen wurden hofseitig vorgenommen. Im Bereich des südlichen Dachgeschosses fehlt der Verputz großflächig. Hier ist das Vollziegelmauerwerk ersichtlich. Im Erdgeschoss, süd- und westseitig, wurde der Rieselputz mit Quaderung hergestellt.

- Stuckkartuschen in Form von Medaillons und Bandelwerken; im neobarocken Stil nach Entwürfen Cosmas von Pöhn²⁷ (1913), guter Zustand
- Stockwerkgesimse; Risse und Verputzablösungen, Abdeckbleche lose oder verbeult; sanierungsbedürftiger Zustand
- Eckfaschen; Risse und Verputzablösungen, sanierungsbedürftiger Zustand
- Fenster / Türgesimse; Risse und Verputzablösungen, sanierungsbedürftiger Zustand
- Dachuntersicht; Feuchteschäden am Verputz, Verputzablösungen

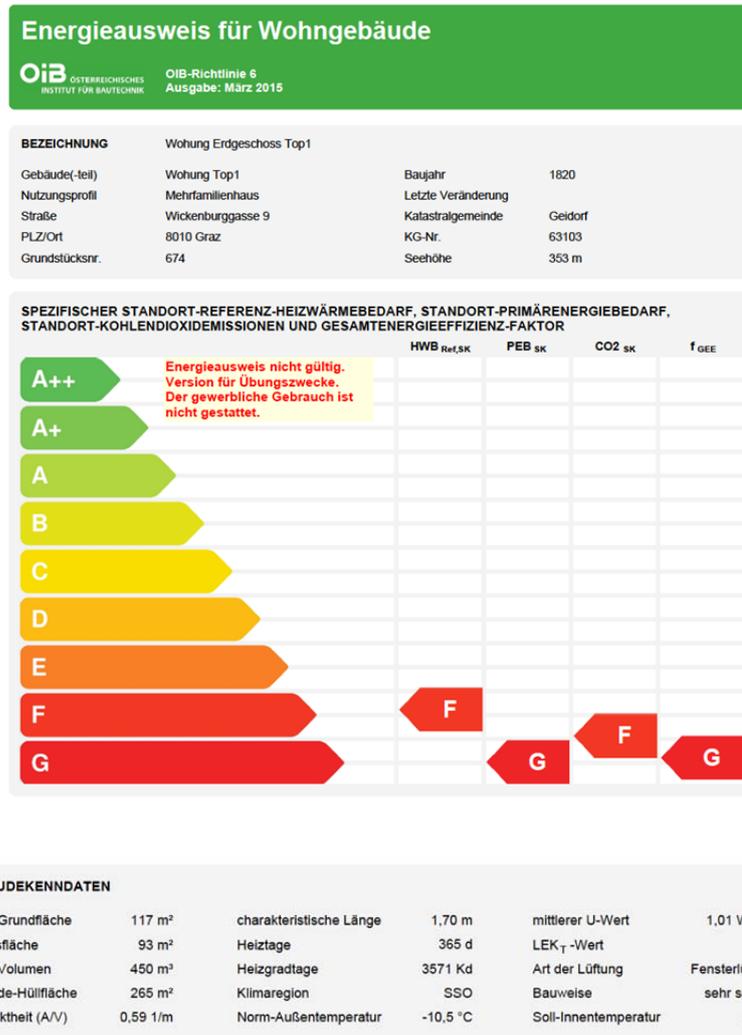
Der Standort und die rechnerisch hohen Wärmeverluste führen dazu, dass die Rauminnentemperatur von 20,0°C auch in den Sommermonaten, zum Beispiel bei Schlechtwetterphasen oder im Nachtzeitraum, unterschritten wird. Daher ergeben sich für die Wohnung Top 1 365 Heizztage im Jahr. Die mit Abstand größten Wärmeverluste treten über den Fußboden zum unconditionierten ungedämmten Keller auf. Dahinter folgen Wärmeverluste über den erdanliegenden Fußboden, den Fenstern und den 65cm starken Außenwänden.

ANFORDERUNGEN (Referenzklima)			
Referenz-Heizwärmebedarf	k.A.	HWB _{Ref,RK}	203,1 kWh/m ² a
Heizwärmebedarf		HWB _{RK}	203,1 kWh/m ² a
End-/Lieferenergiebedarf	k.A.	E/LEB _{RK}	239,0 kWh/m ² a
Gesamtenergieeffizienz-Faktor	k.A.	f _{GEE}	4,30
Erneuerbarer Anteil	k.A.		
WÄRME- UND ENERGIEBEDARF (Standortklima)			
Referenz-Heizwärmebedarf	25.470 kWh/a	HWB _{Ref,SK}	218,4 kWh/m ² a
Heizwärmebedarf	25.470 kWh/a	HWB _{SK}	218,4 kWh/m ² a
Warmwasserwärmebedarf	1.490 kWh/a	WWWB	12,8 kWh/m ² a
Heizenergiebedarf	27.617 kWh/a	HEB _{SK}	236,9 kWh/m ² a
Energieaufwandszahl Heizen		ϕ _{AWZ,H}	1,02
Haushaltsstrombedarf	1.915 kWh/a	HHSB	16,4 kWh/m ² a
Endenergiebedarf	29.532 kWh/a	EEB _{SK}	253,3 kWh/m ² a
Primärenergiebedarf	56.407 kWh/a	PEB _{SK}	483,8 kWh/m ² a
Primärenergiebedarf nicht erneuerbar	38.983 kWh/a	PEB _{ne,em,SK}	334,3 kWh/m ² a
Primärenergiebedarf erneuerbar	17.424 kWh/a	PEB _{em,SK}	149,4 kWh/m ² a
Kohlendioxidemissionen	8.151 kg/a	CO2 _{SK}	69,9 kg/m ² a

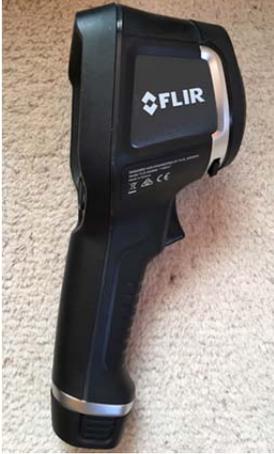
Abb. 94: IR-Kamera
Außenlufttemperatur	
Prüfungsbeginn:	+7,0°C
Prüfungsende:	+9,0°C
Minimum, 24h vor Prüfung	+8,0°C
Maximum, 24h vor Prüfung	+16,0°C
Innenlufttemperatur	
Keller:	+8,0°C
Stiegenhaus:	+15,0°C
Wohnung Top 1:	+21,0°C
Wohnung Top 2:	+22,0°C
Wohnung Top 3:	+21,0°C
Dachgeschoss:	+6,0°C

Allgemeine Daten zur thermografischen Untersuchung	
Datum der Prüfung:	07.04.2017
Prüfungszeitraum	
Beginn:	08:45 Uhr
Ende:	10:00 Uhr
Prüfungsgeräte	
IR-Kamera:	
Fabrikat:	Flir
Modell:	E6
Seriennummer:	63994443
Temperaturmessbereich:	-20°C bis +250°C
Einsatzbereich:	-15°C bis +50°C
IR-Auflösung:	160 x 120 Pixel
Geometrische Auflösung:	5,2mrad
Bildfrequenz:	9 Hz
Einstellbarer Emissionsgrad:	0,1 bis 1,0
Visualisierungsmöglichkeiten:	verschiedene
Digitaler Thermometer	
Fabrikat:	Humidity Alert

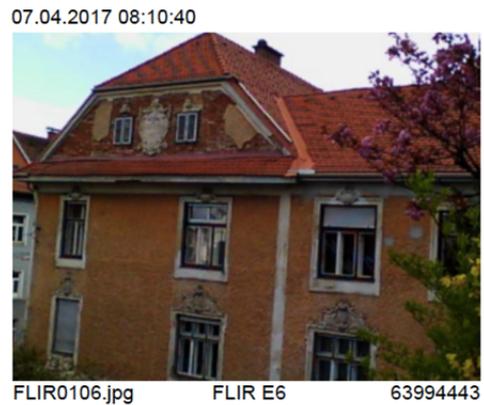
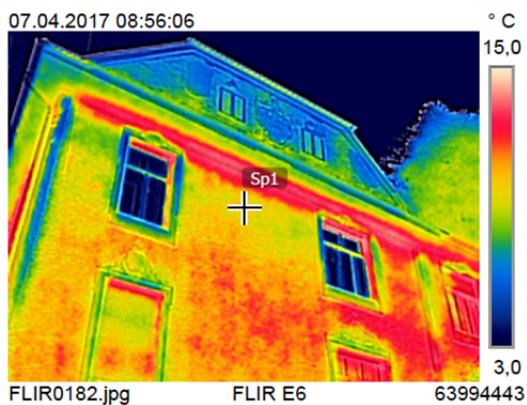
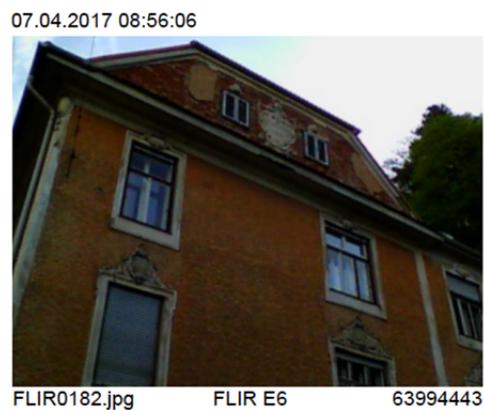
Aufnahme 4: Südfassade:

Messungen

Sp1	8,7 °C
-----	--------

Sp1	9,1 °C
-----	--------

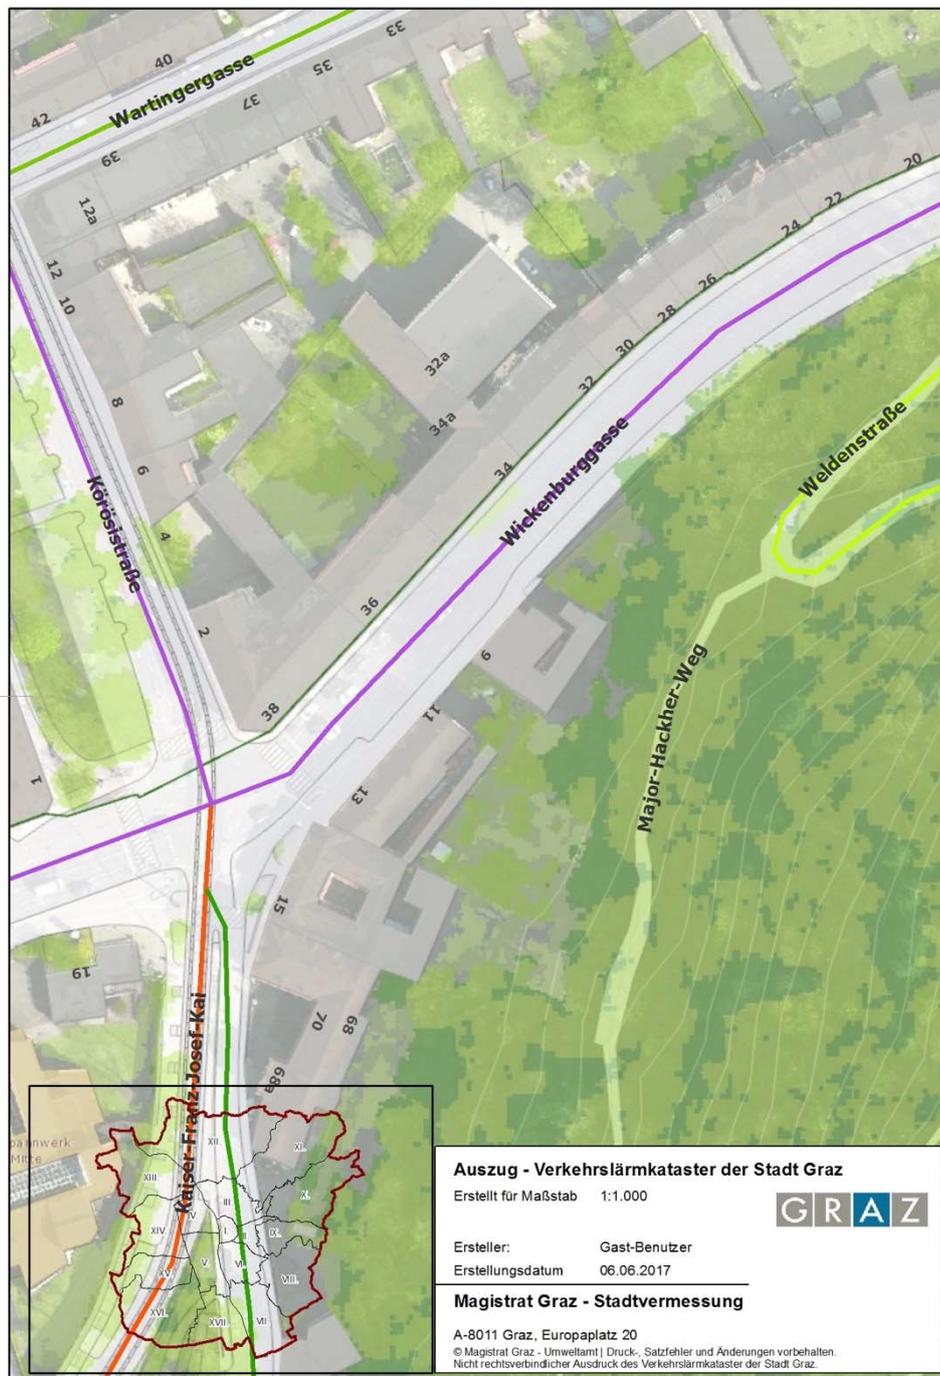
10.1.1.5 Verkehrslärmkataster Tag

Für den gegenständlichen Straßenabschnitt beträgt der $L_{A,EQ}^1$ für die Nacht 73,0 dB.

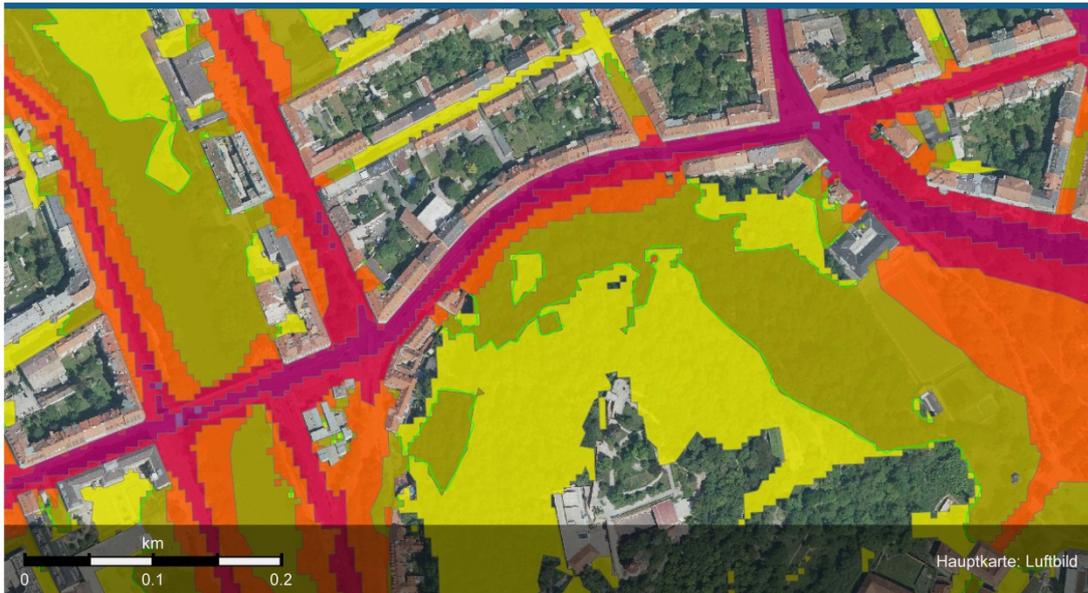
Lärmkarte
Straßenverkehr

Lärmimmissionskarte für den gegenständlichen Straßenabschnitt aus dem Jahr 2017.

2017 Landesstraßen
Nachtwerte 4m

Nacht-Lärmpegel von Hauptverkehrsstraßen in der Zuständigkeit der Bundesländer in 4 m Höhe über Boden. In den Ballungsräumen sind alle Straßen, auch Autobahnen und Schnellstraßen, erfasst. Berichtsjahr 2017.
