B. DIE ERWEITERUNGSBAUTEN DER ERSTEN BURG.

5. Die Erweiterungsbauten der Südburg.

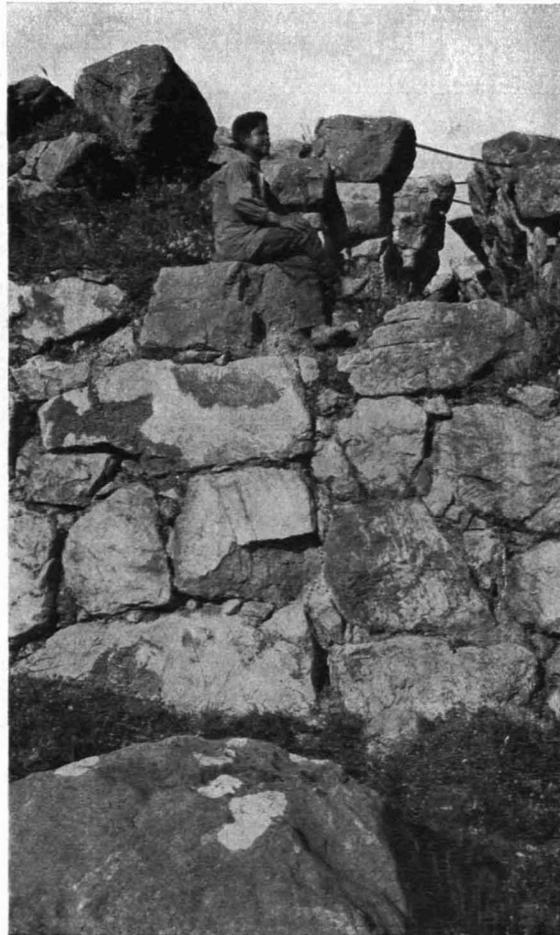
Abb. 16. Die Südwestecke der II. Burg.
Rechts Mauer der III. Burg.

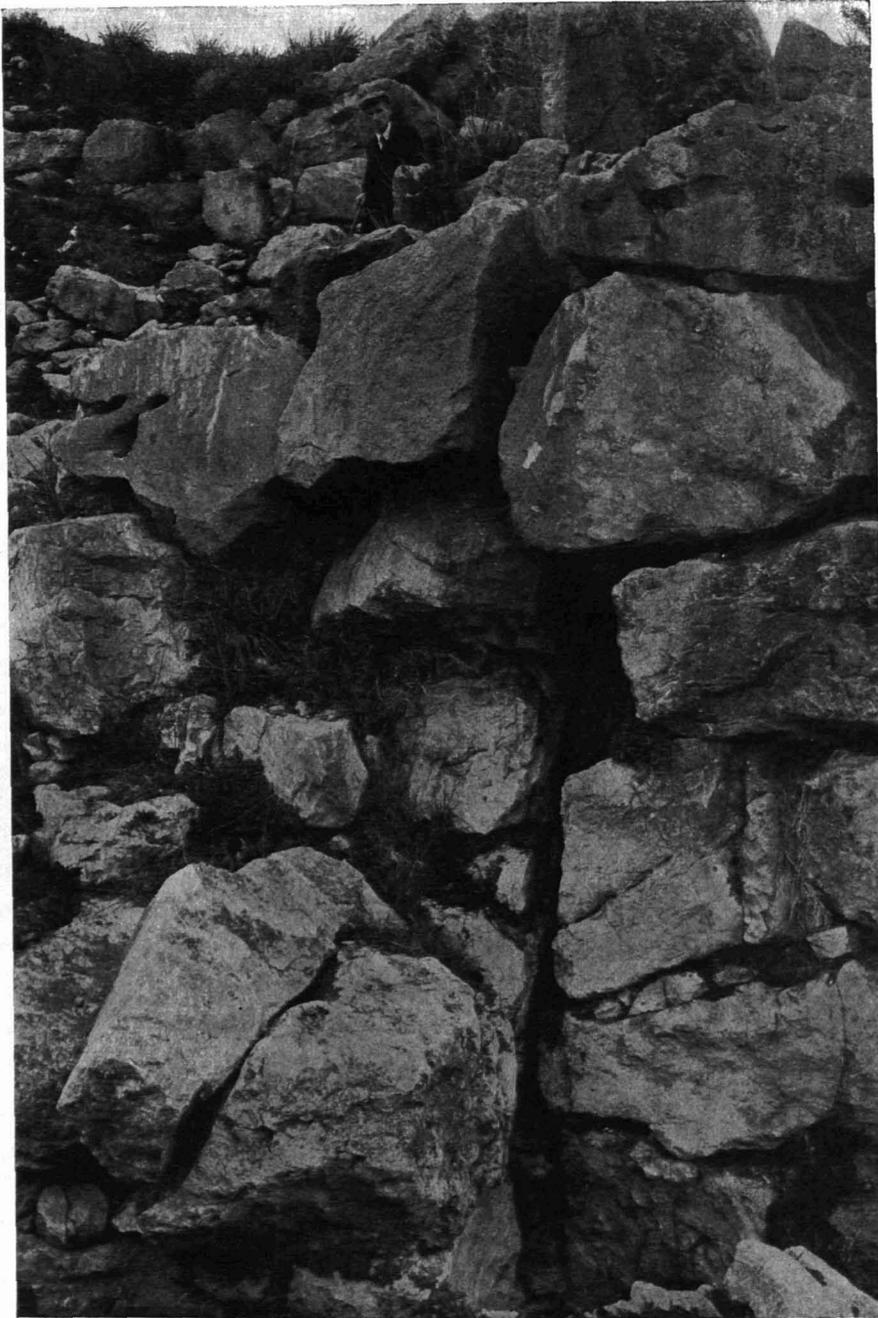
Abb. 17. Fuge zwischen der zweiten (l.) und dritten Burgmauer (r.) südlich der Ostgalerie.

Kammern parallele Anschluß bindet nicht ein; die Fuge, die nur oben überbaut ist (Abb. 17), trifft in ihrer Verlängerung gerade die Westwand des Schachtes südlich der Kammern, dessen Schmalseiten nur mit seiner Ostwand in Verband stehen. In der ersten Kammer ist die Fuge nicht mehr zu sehen. Die Fuge und mit ihr der Schacht ist etwas anders gerichtet als die Galerie. Wir haben es also zweifellos mit einem alten Mauerzug zu tun, der nachträglich von der Galerie und ihren Kammern überbaut ist, also wie im Süden der Burg drei Perioden zu scheiden. Da die Galerie durchaus einheitlich ist und auch die neu gefundenen Kammern mindestens zum Teil sicher zu ihr gehören, wird die Überbauung in der dritten Periode ziemlich weitgehend gewesen sein. Sofern die Wände genügend hoch erhalten sind, zeigen sie gelben Lehm. Zunächst lag westlich der Galerie eine große Kammer, deren Tür mit Schwelle in der gleichen Höhe überwölbt war, wie die der östlichen Kammern. Sie hatte einen Fußboden bei 19,73 m. Der südliche Abschluß der Galerie selbst ist unsicher geblieben, sie scheint sich auf 3,80 m erweitert zu haben, vielleicht in Form einer Kammer mit Tür. Zwischen den großen Steinen, die hier die Unterlage des Bodens bilden, fanden wir den die alte Mauer südlich des Tores querenden Kanal wieder. Westlich der Erweiterung lag noch eine wohl von ihr aus zugängliche Kammer, deren Südwand der Außenfront parallel läuft. In der Nordhälfte ist der Rest eines Fußbodens aus Lehm in 19,62 m Höhe erhalten, er liegt auf Erde, die Südhälfte ist in der Tiefe zur Verstärkung der Außenmauer mit Steinen gefüllt, die hier etwa 4 m dick ist. Sehr sonderbar ist der Grundriß unmittelbar neben der alten Mauer. Im Norden hat die Grabung kein klares Bild ergeben: an den Südurm des großen Tores schließt eine dürftige Mauer an, die anders gerichtet ist als die benachbarten Mauerzüge. Sie hat nur nach Norden Front, im Süden geht sie in eine bis an den Kanal reichende Steinfüllung über. Südlich davon liegen Steine auf Erde. Wir haben also einen schmalen, langen Zwischenraum längs der alten Mauer. Es kann keine Kammer gewesen sein, denn die Außenmauer ist hier nur 1,50 m stark und steht auf dem hier bis 18,06 m reichenden Fels. Der Befund würde sich erklären, wenn wir hier einen südlichen Zugang zum Vorhof annehmen, der offenbar der zweiten Periode angehört. Die Steigung ist, obwohl wir die nähere Ausgestaltung zumal des oberen Endes nicht kennen, derartig, daß man an eine Treppe etwa von den Steigungsverhältnissen der zur Südgalerie wird denken dürfen. Wie lange sie bestanden hat, bleibt unklar. Wir erwarteten in dieser Gegend eine steinerne Treppe als Zugang zur Ostgalerie der dritten Periode. Der geschilderte schmale Zwischenraum kann jedoch, auch abgesehen von seiner schwachen Südmauer, kaum dazu gedient haben, weil die Treppe dann ungewöhnlich steil hätte sein müssen¹. Es ist aber auch nördlich der ausgegrabenen Teile keine Treppe vorauszusetzen, weil keine Tür nach einem weiteren Raum vorhanden ist. So bleibt nur die Annahme einer Holztreppe möglich, die wohl zweiarmig war und am ehesten in dem nördlichen der Räume westlich der Galerie anzusetzen ist, da wo jetzt moderne Stufen den Zugang vermitteln. Der Unterschied gegenüber der Südgalerie ist charakteristisch: sie hat ihre feste, wohlgeschützte Steintreppe dem Umstand zu danken, daß hier eine Nebenpforte der zweiten Periode lag (oben S. 22).

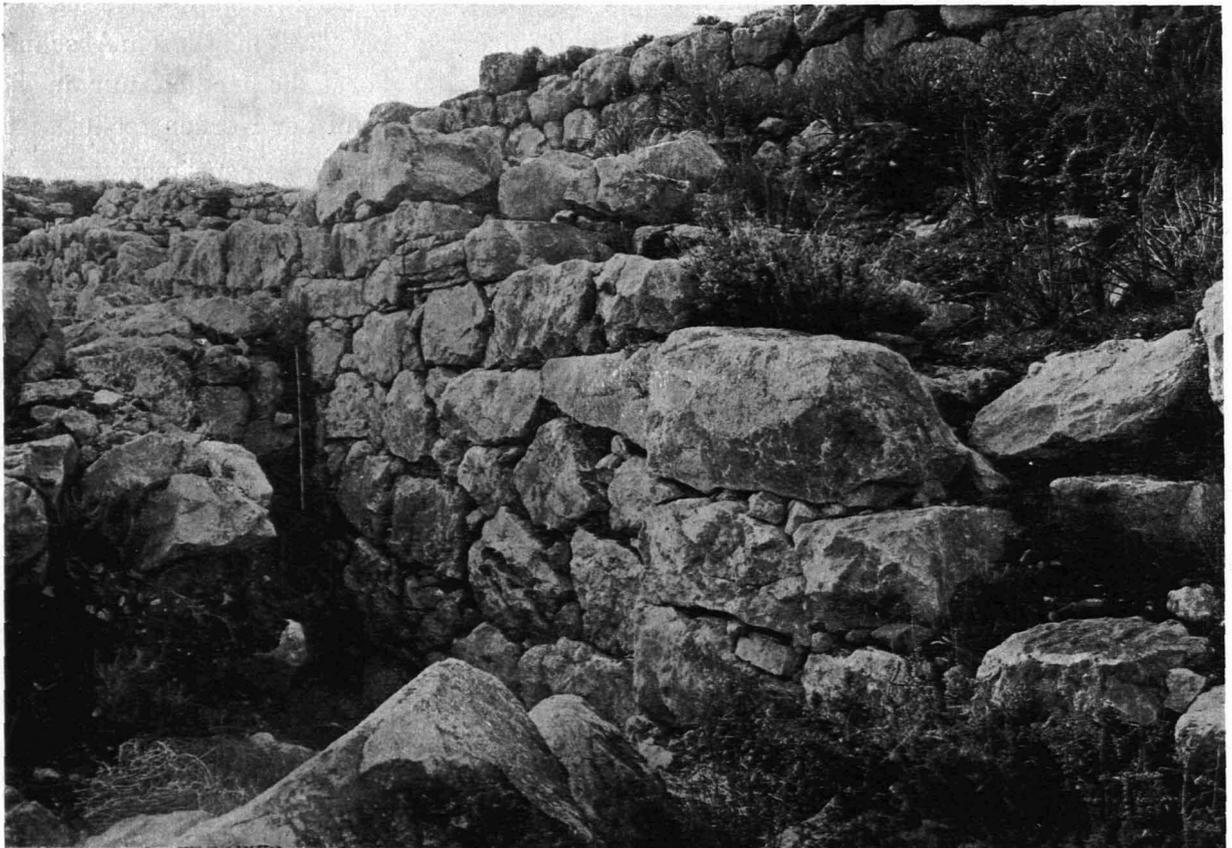
Abb. 18. Terrassenmauer an der Ostseite der I. Burg, von Nordosten.

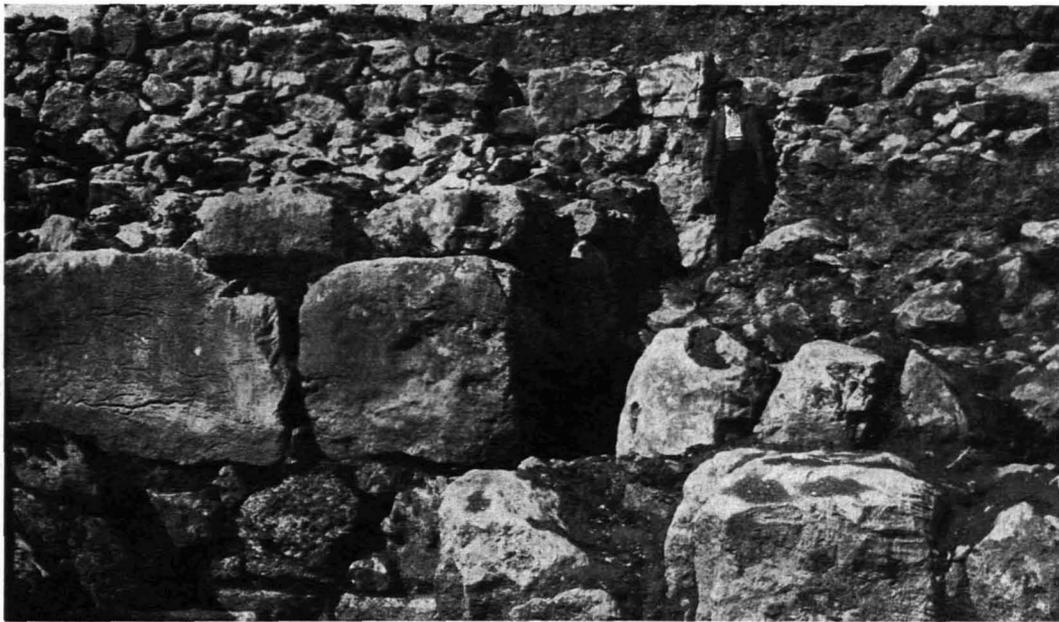
Abb. 19. Nordostecke des älteren Torschutzes der II. Burg, von Osten.

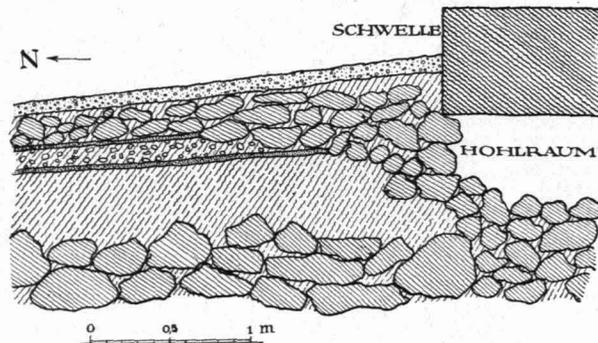
Abb. 21. Schnitt an der Schwelle des Burgtores.

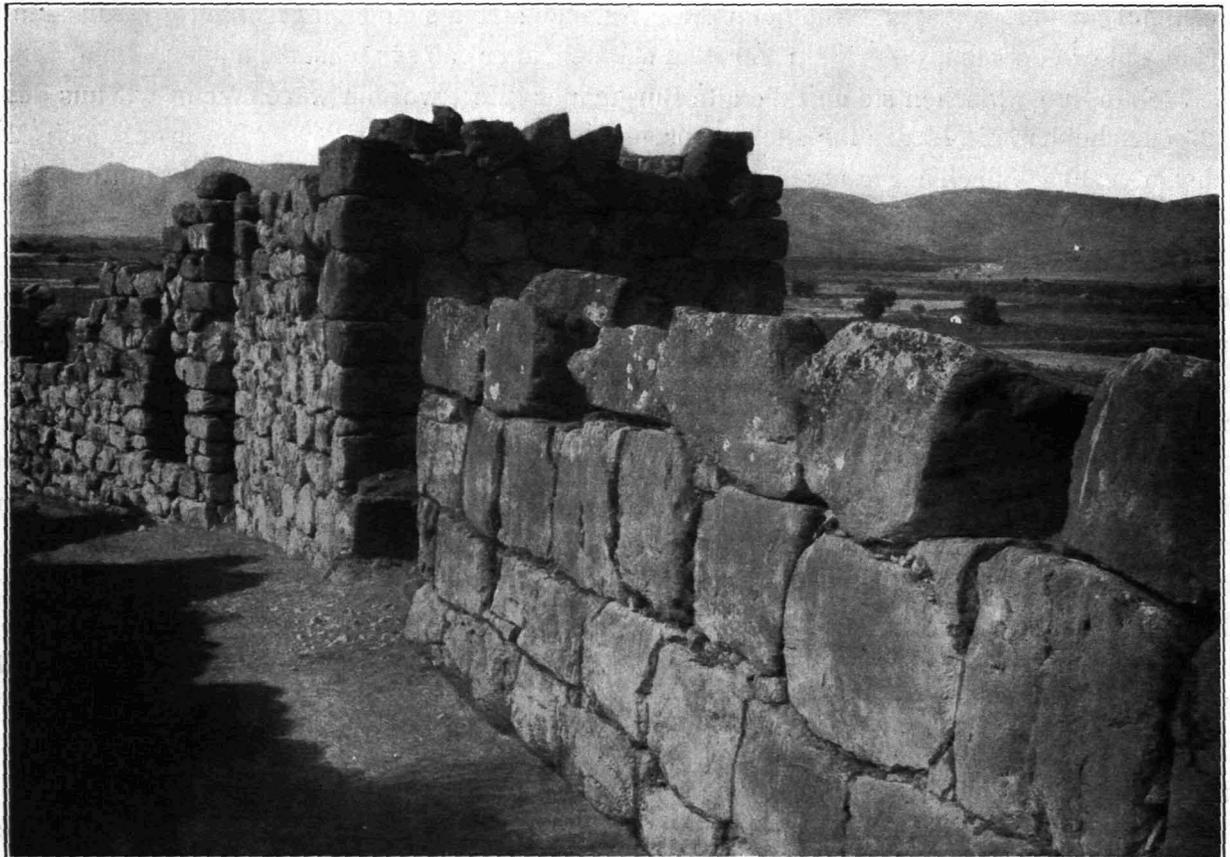
Abb. 22. Die Mauern östlich des äußeren Torwegs, von Südwesten.

steht aber der Art der zweiten Periode näher als der dritten und unterscheidet sich deutlich von der nördlichen Fortsetzung (Abb. 22). Nun kann man aber das Tor mit seinen schönen Konglomeratblöcken nicht von der Mauer trennen, und damit gehört auch die westliche Begrenzung des Torwegs der gleichen Zeit an. Diese stößt hier zunächst unmittelbar an die Burgmauer der ersten Periode an und reicht über deren Nordgrenze hinaus. Hier ist sie der Mittelburgmauer vorgebaut, die, wie wir sehen werden, der zweiten Periode angehört. Obwohl sie also jünger ist als diese, hat sie doch viel Ähnlichkeit mit ihr. Ich habe deshalb dieser Erweiterung der zweiten Periode auf dem Plan eine besondere Schraffur geben lassen und will sie, da wir sonst nirgends vier Perioden sicher scheiden können, II b nennen.

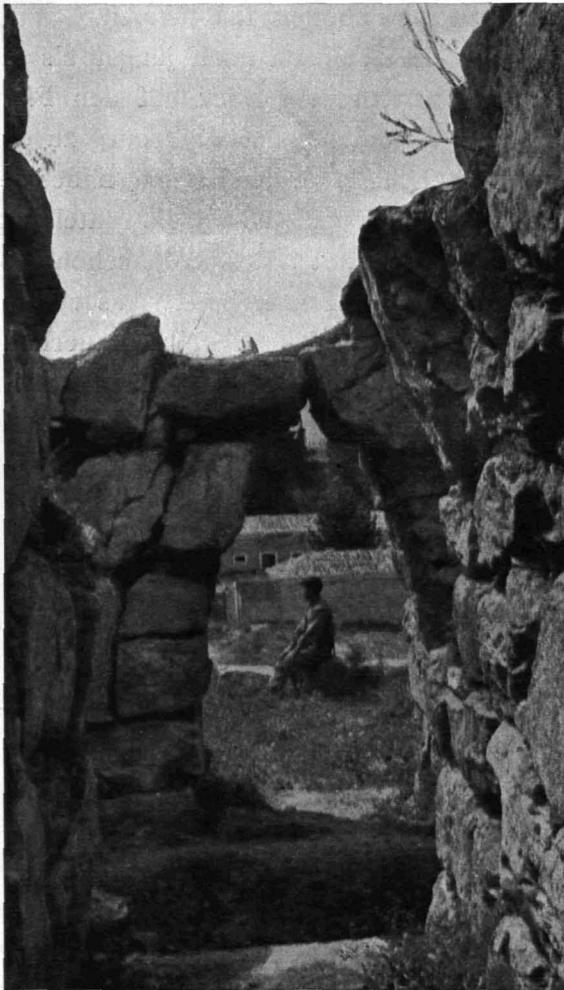
Abb. 23. Kammertür der Südgalerie, vom unteren Ende der Treppe gesehen.

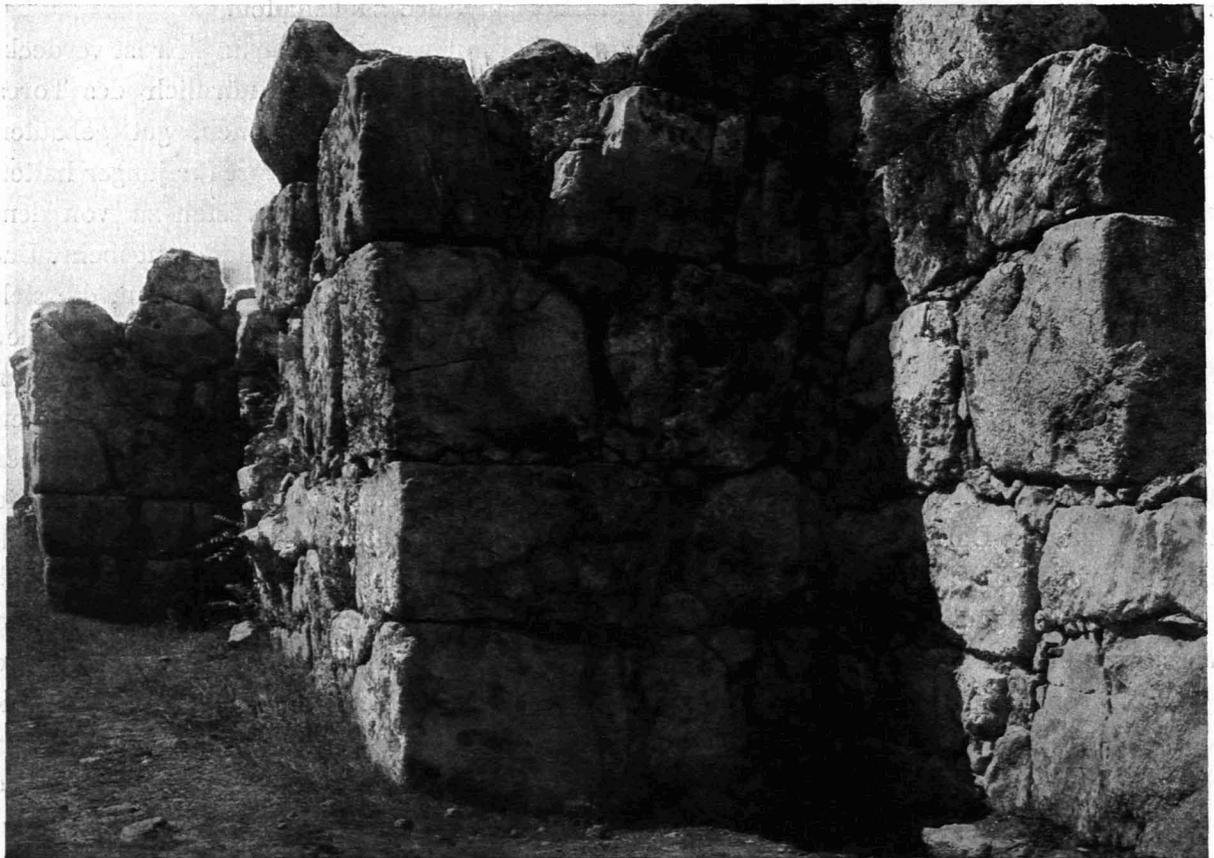
Abb. 24. Mauern westlich des Weges zur Unterburg, von Nordosten.

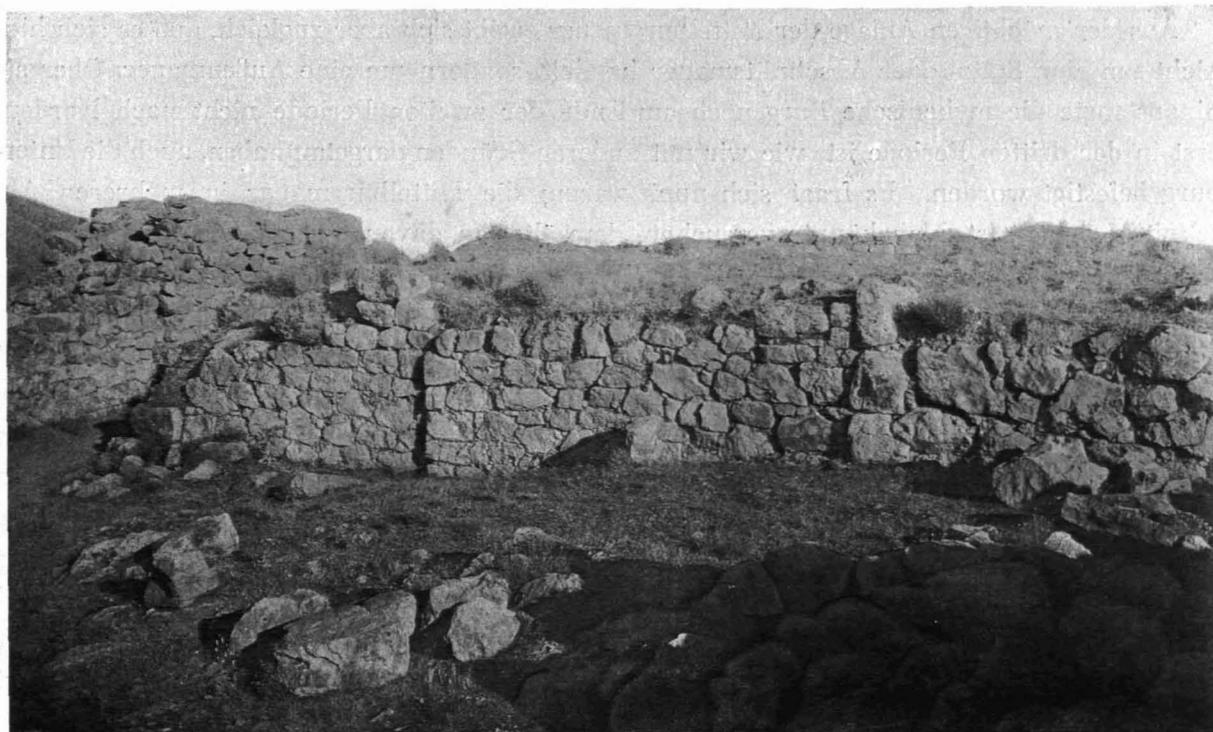
Abb. 25. Die Nordfront der Mittelburg, von Nordwesten.

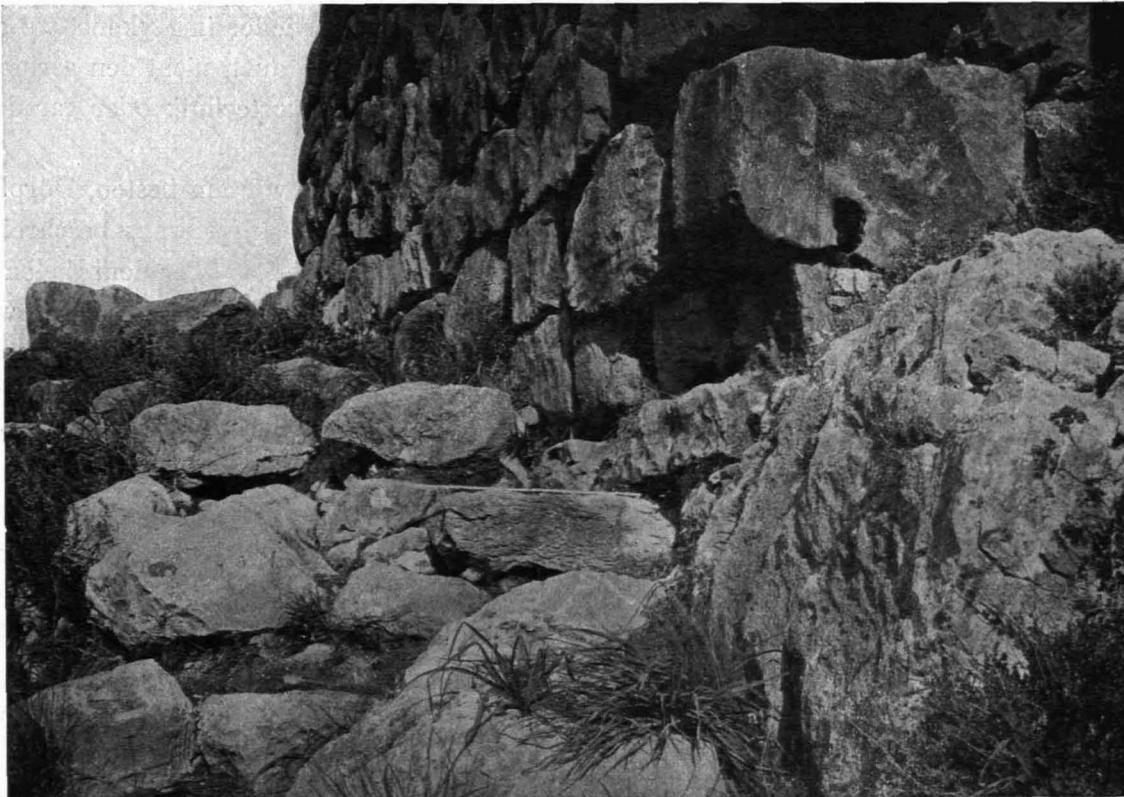
Abb. 26. Südlicher Anschluß der Bogenmauer der Westtreppe an die Oberburg, von Südwesten.

ist für unsere Untersuchung wichtig und muß daher näher besprochen werden. Auf Abb. 26 ist der einbindende Stein durch den daraufliegenden Maßstab bezeichnet. Der Stein, dessen Lager- und Oberfläche ziemlich parallel sind, ruht im Osten auf Fels, im Westen auf einem anderen Stein der Bogenmauer; ein paar kleine Steine unterstützen ihn hier. Das unter die Burgmauer reichende Stück ist etwas schmaler und trägt hier einen doppelt gebrochenen Läufer der Burgmauer, der noch durch einen zweiten kleineren und nicht vortretenden Stein gestützt wird. Südlich ist der Fels in der Höhe der Oberfläche dieses Läufers abgearbeitet. Aus diesem Befund ergibt sich zunächst, daß der einbindende Stein nicht etwa vortretendes Fundament der alten Mauer sein kann. Es ist aber auch unwahrscheinlich, daß er den Verband zwischen den beiden Mauern herstellen soll. Ein solcher ist in der

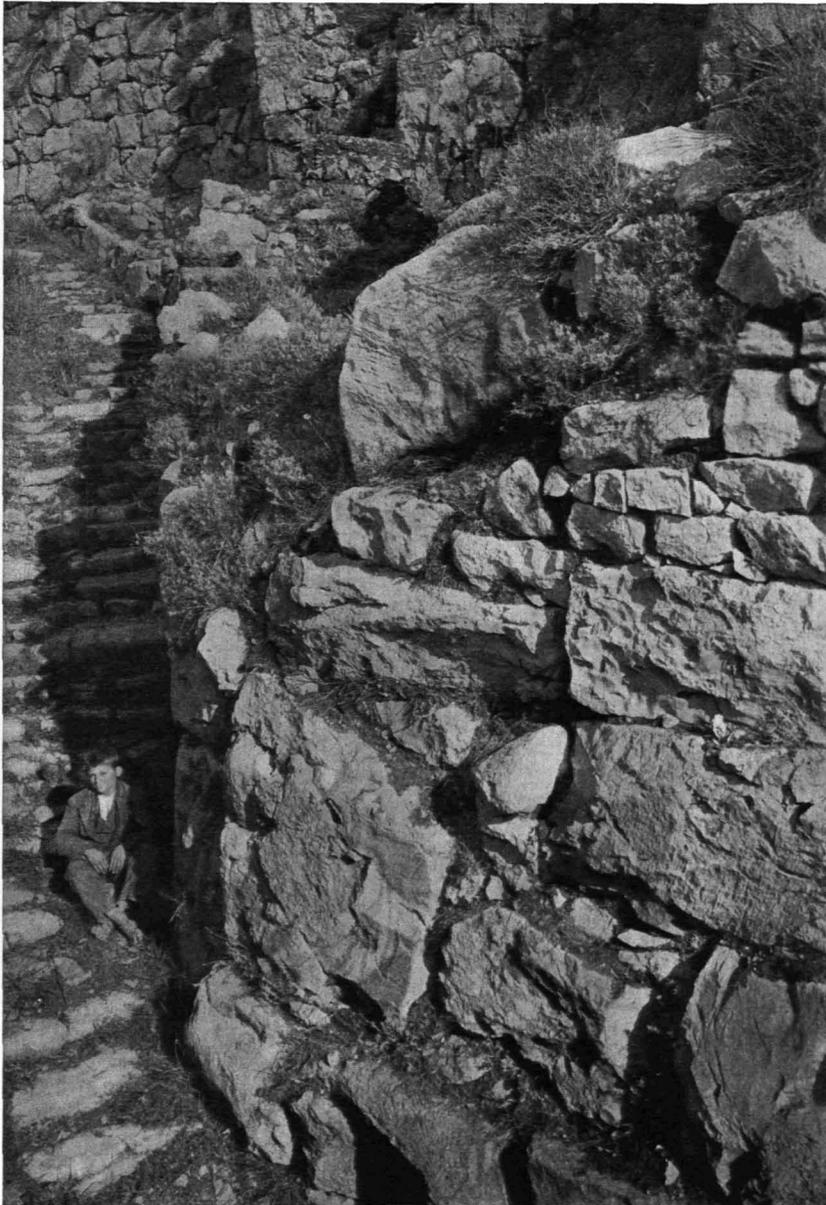
Abb. 27. Westtreppe. Stützmauer der I. Burgmauer, von Südwesten.

Sie erscheint auf Tafel 38, ihre Nordostecke deutlicher auf Abb. 27. Dieses Mauerstück ist offenbar älter als die Treppenanlage und scheint mit der Fundamentierung der vorspringenden Ecke der alten Burg zusammenzuhängen. Man sieht deutlich, daß für die Treppe ein gewaltiger, zerklüfteter Felsgrat durchschnitten ist, der am Fuße der Westfront in Höhe von 17,25 m, also etwa 8,5 m über der untersten Stufe, sichtbar ist und sich

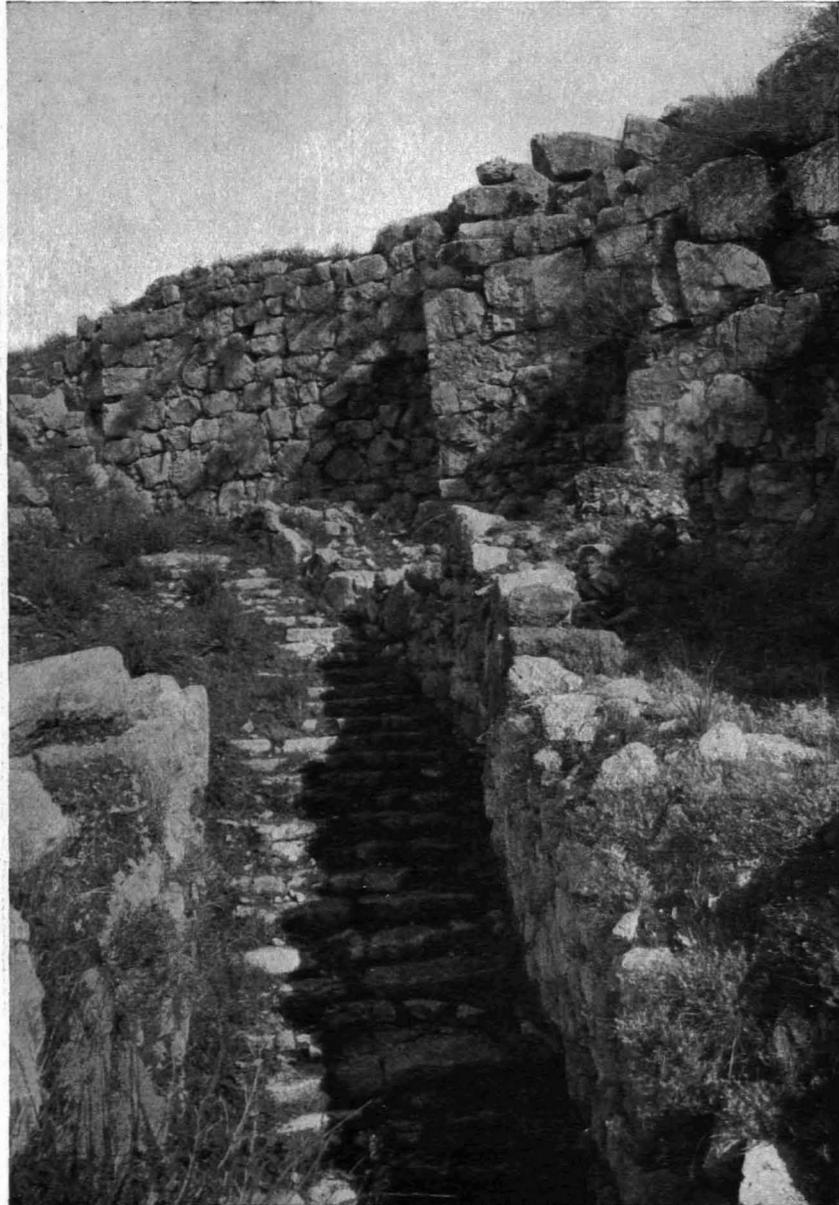
Abb. 28. Westtreppe. Oberer Teil der erhaltenen Stufen, von Südwesten.
Rechts Terrassen-, links Außenmauer.

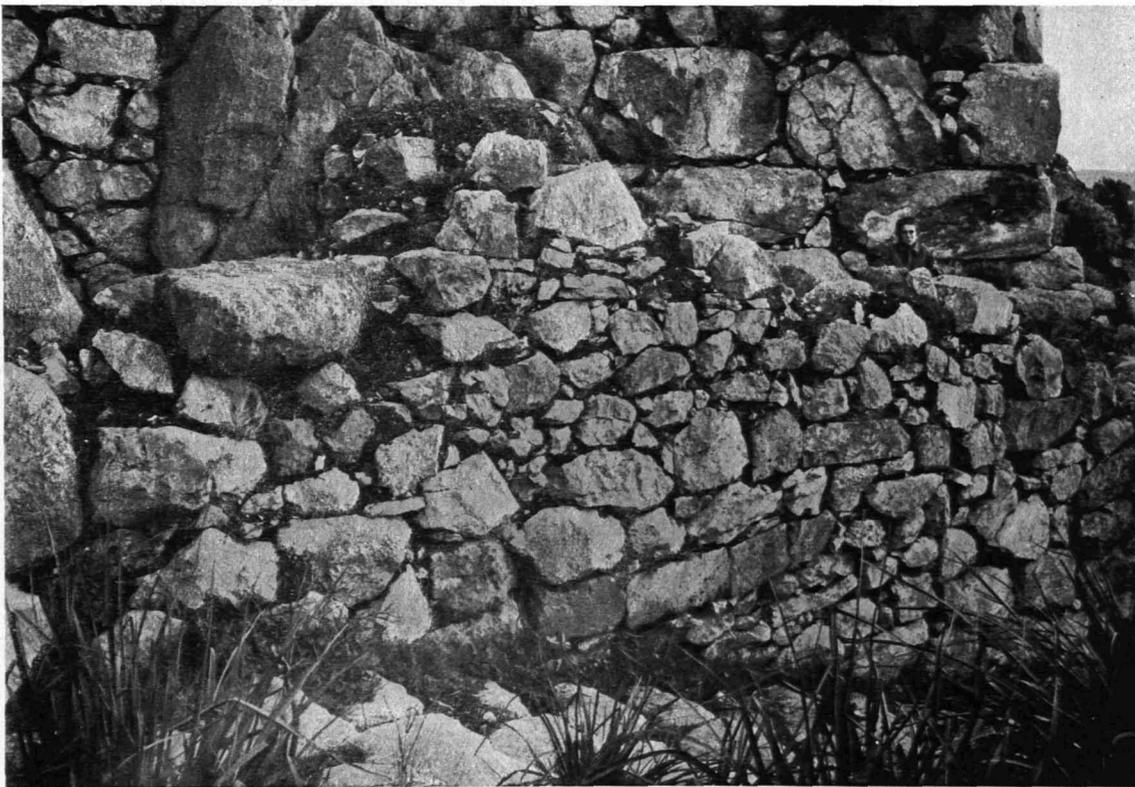
Abb. 29. Spät erneuerte Terrassenmauer an der Westtreppe, von Nordwesten.
a: Rest vom Fußboden der Terrasse.

scheint aber einmal eingestürzt zu sein und ist dann mit kleinen Steinen und wiederverwendeten Sandsteinblöcken unschön ausgebessert worden (Abb. 29). Das entspricht genau dem Befund, den die Ausgrabung besonders des südlichen der beiden einspringenden Winkel der Burgmauer ergeben hat. Rodenwaldt hat ihn bereits bei der Besprechung dieses wichtigen Fundorts von Freskenresten des jüngeren Palastes beschrieben und richtig gedeutet (Tiryns II 66). Es sind Reste von zwei Fußböden der Terrasse erhalten, die von der Wangenmauer gestützt wurde, zunächst im Süden unmittelbar neben der alten Fundamentmauer ein Plattenpflaster in Höhe von 16,37 m, das bereits zerstört war, als der Brandschutt mit den Stuckfragmenten herabgestürzt wurde; es gehörte offenbar zur ersten Anlage der Terrasse. Jünger ist der zweite Fußboden, ein grober Kalkestrich mit Kieseln, von dem weiter nördlich ein Stück bei 17,83 m

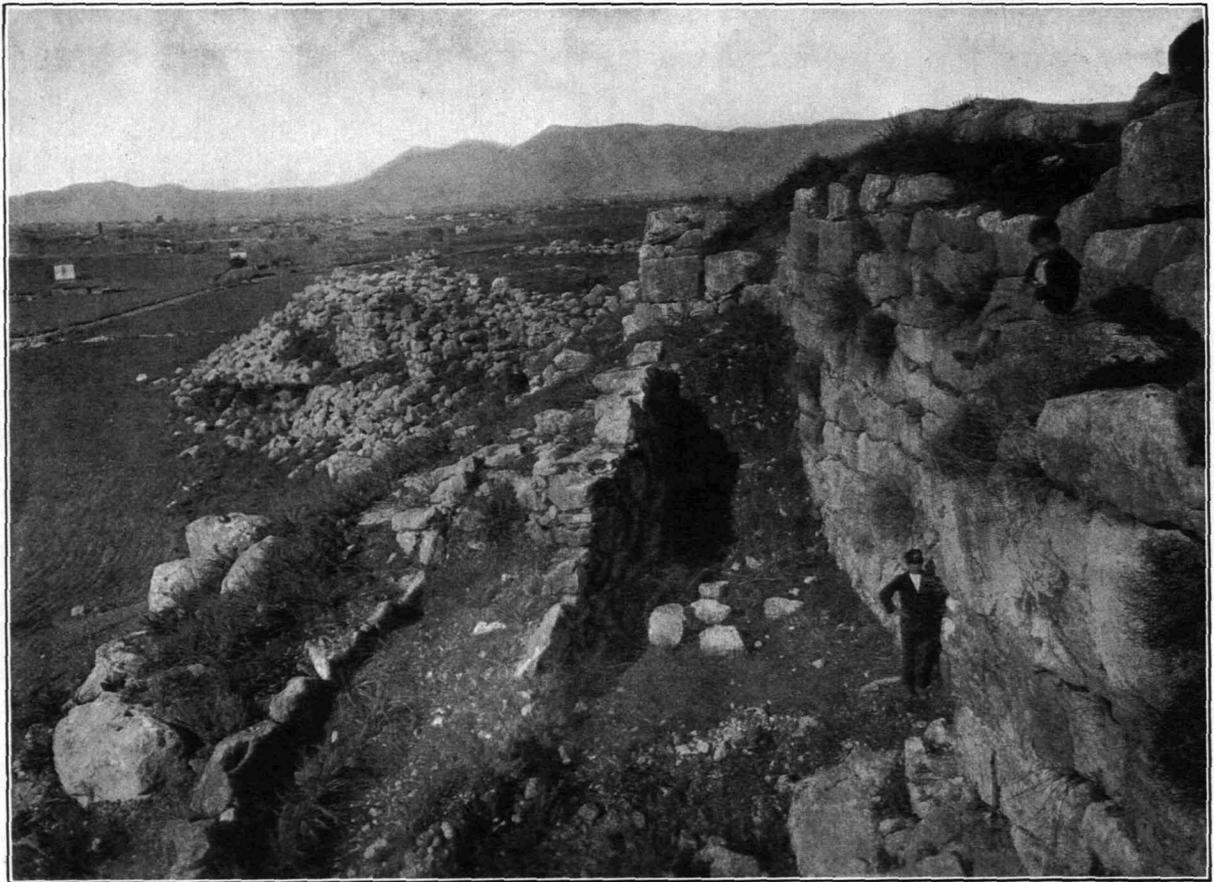
Abb. 30. Westtreppe. Oberer Teil der Anlage von Süden. a: Außenmauer; b: Fundament der Treppe.

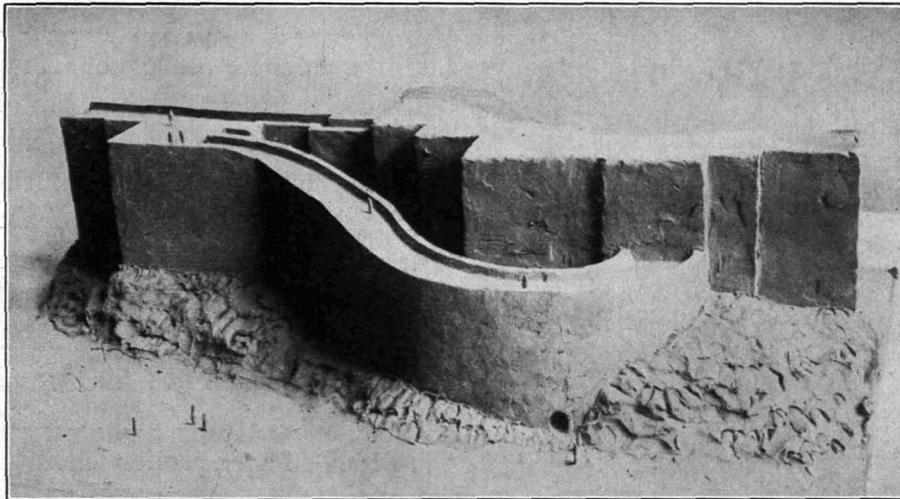
Abb. 31. Modell der Westtreppe, von Westen.

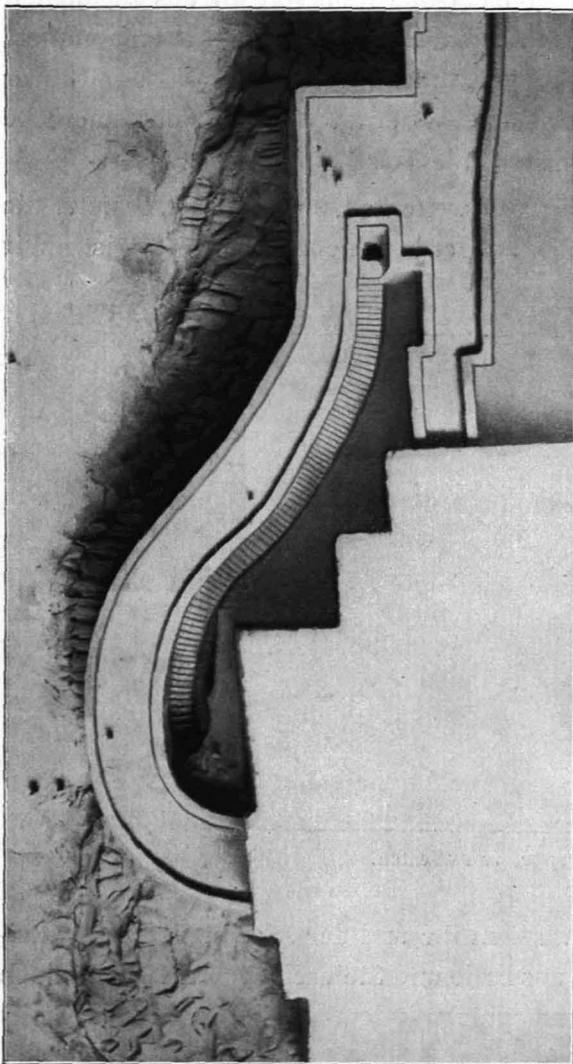
Abb. 32. Modell der Westtreppe, von oben.¹

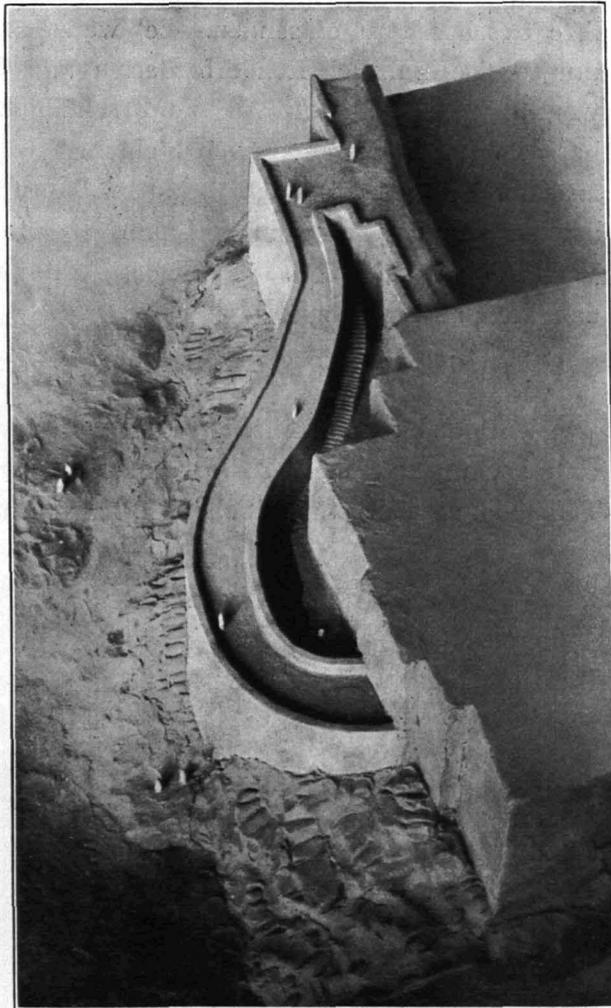
Abb. 33. Modell der Westtreppe.

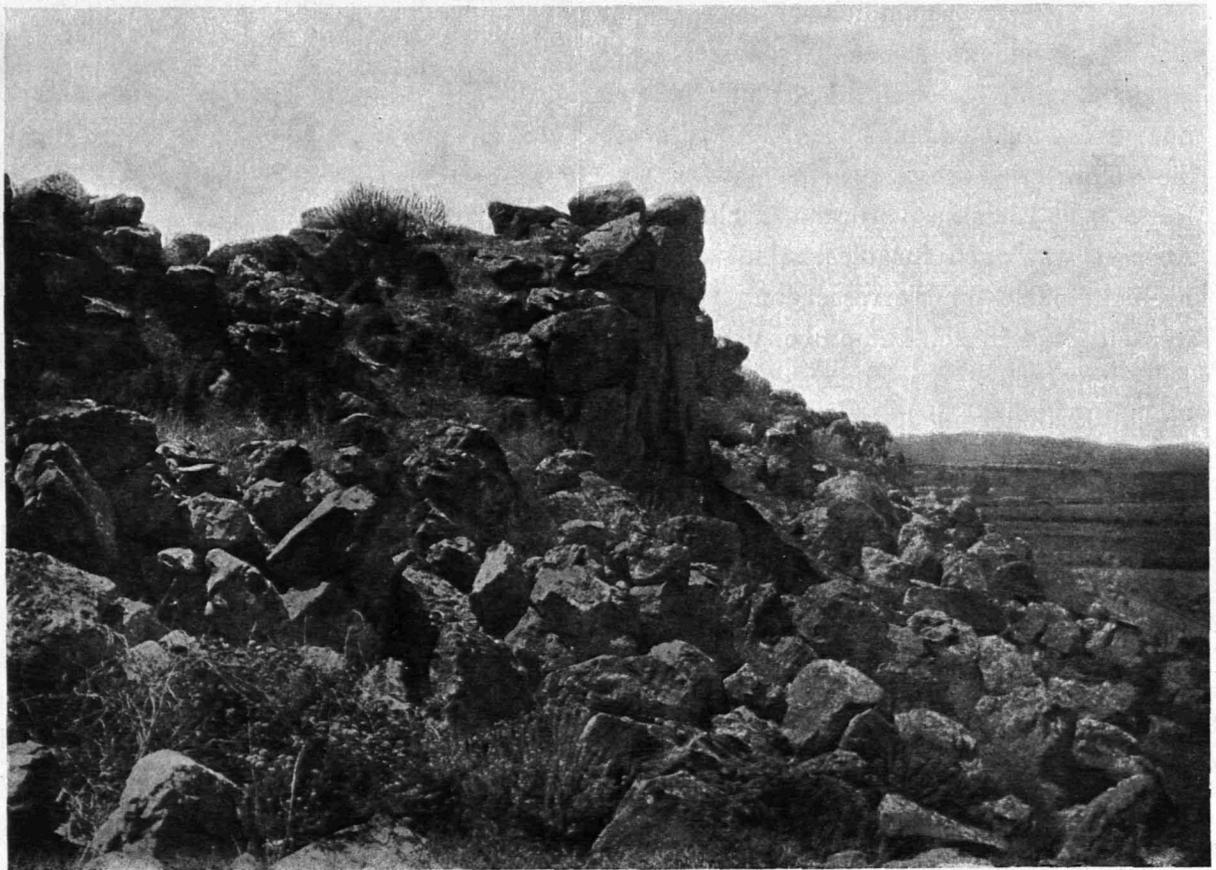
Abb. 34. Ostmauer der Unterburg nördlich der Rampe, von Süden.

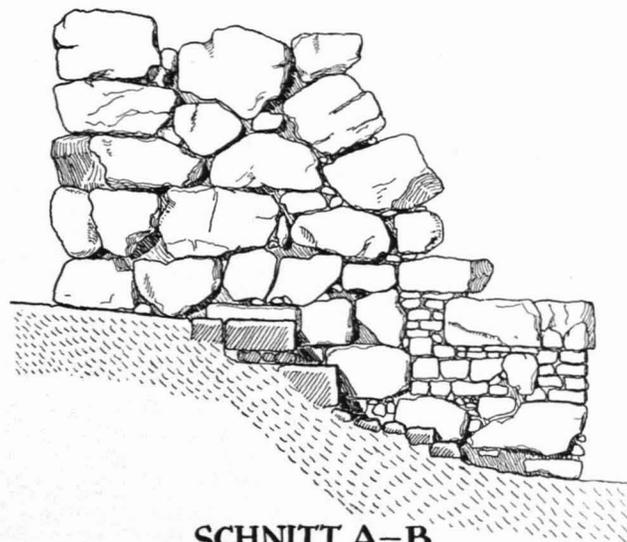
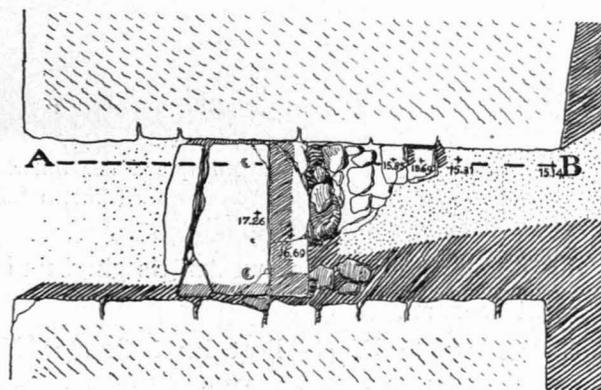
Abb. 35. Westpforte der Unterburg.
Schnitt und Plan (Süden oben).

daß der eine Zapfen zur Verbindung des Pfostens mit der Schwelle diente und nur in dem anderen sich die einflügelige und etwa 1,35 m breite Tür drehte. Selbstverständlich muß auch ein hölzerner Türsturz mit Anschlag vorhanden gewesen sein. Die Wölbung scheint 2,7 m über der Schwelle angesetzt zu haben, vielleicht noch höher.

Die Außenkante der Schwelle liegt 3,25 m von der Innenflucht der hier 7 m starken Mauer entfernt; etwas mehr als die Hälfte des Torwegs ist für eine Treppe benutzt, von der dürftige Reste erhalten sind. Ein großer Steinblock springt 0,51 m unter der Schwelle um etwa 56 cm vor; hier ist also eine Zwischenstufe von 26 cm Höhe und 28 cm Auftritt zu ergänzen. Zwischen diesem Block und den weiter unten vorhandenen Resten von zwei Stufen sind noch drei weitere anzunehmen von durchschnittlich 20 cm Höhe und 32 cm Auftritt. Ob

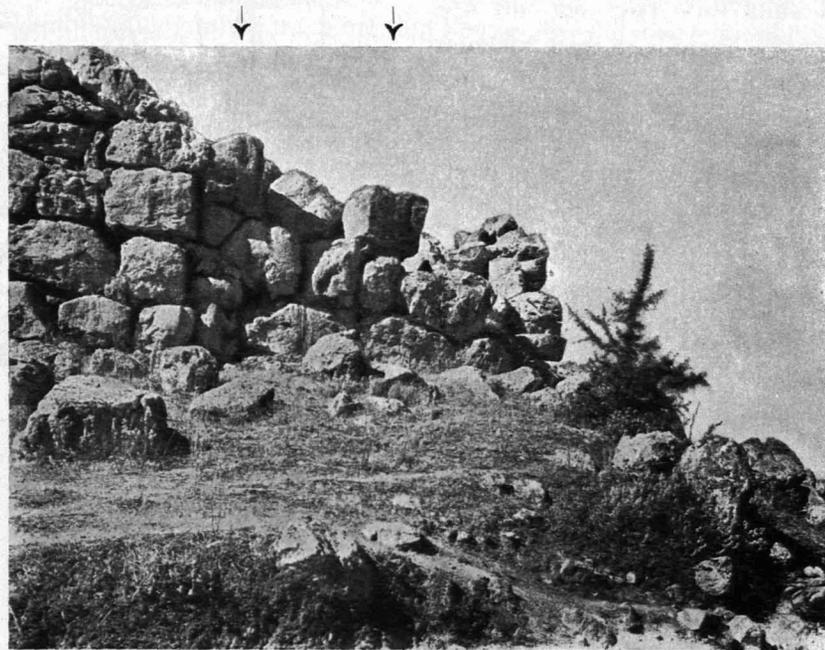
Abb. 36. Nordpforte der Unterburg (zwischen den beiden mit Pfeilen bezeichneten Blöcken des Gewändes).

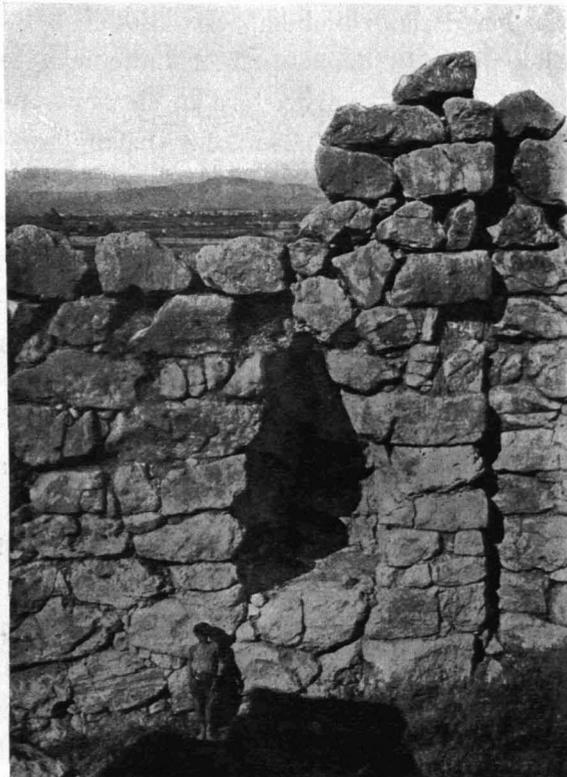
Abb. 37. Nische am Weg zur Unterburg, von Westen.

Von den Nischen (Tiryns 203) liegt die eine räumlich entfernt von den anderen, an dem von der Oberburg herabkommenden Wege (Abb. 37). Sie ist längst bekannt. Ihre Form ist nicht ganz regelmäßig; die Breite beträgt vorn 1,8 m, hinten fast 2 m, die Tiefe 2,1 bis 2,25 m. Auch die Wölbung, die 3,25 m Höhe erreicht, ist nicht symmetrisch, aber man erkennt trotz der Beschädigung einiger Steine, daß nicht ein Spitzbogen erstrebt ist, sondern zwei steile Schrägen. Auffallend ist, daß ihr Boden etwa 1,5 m über dem mykenischen Wege liegt; sie war also nur mit einer Leiter zugänglich, da von einer Treppe keine Spur vorhanden ist. Über ihren Zweck kann man nur Vermutungen äußern; doch scheint sie mir als Vorratsraum ungeeignet. Man könnte sie als Raum für den Wächter des Weges zur Unterburg ansehen; vielleicht aber hatte hier ein göttlicher Wächter seinen Platz, so daß die Nische als Kultstätte aufzufassen wäre. Es ist vielleicht nicht Zufall, daß unweit der Nische im griechischen Schutt des Burgwegs bescheidene Reste eines Athenakultes gefunden wurden. Man könnte an Nischen wie die in der Westwand des Nikepyrgos denken; doch bleibt die Vermutung durchaus unsicher, zumal für die mykenische Zeit.
