10. Die Westtreppe und ihre Befestigung.

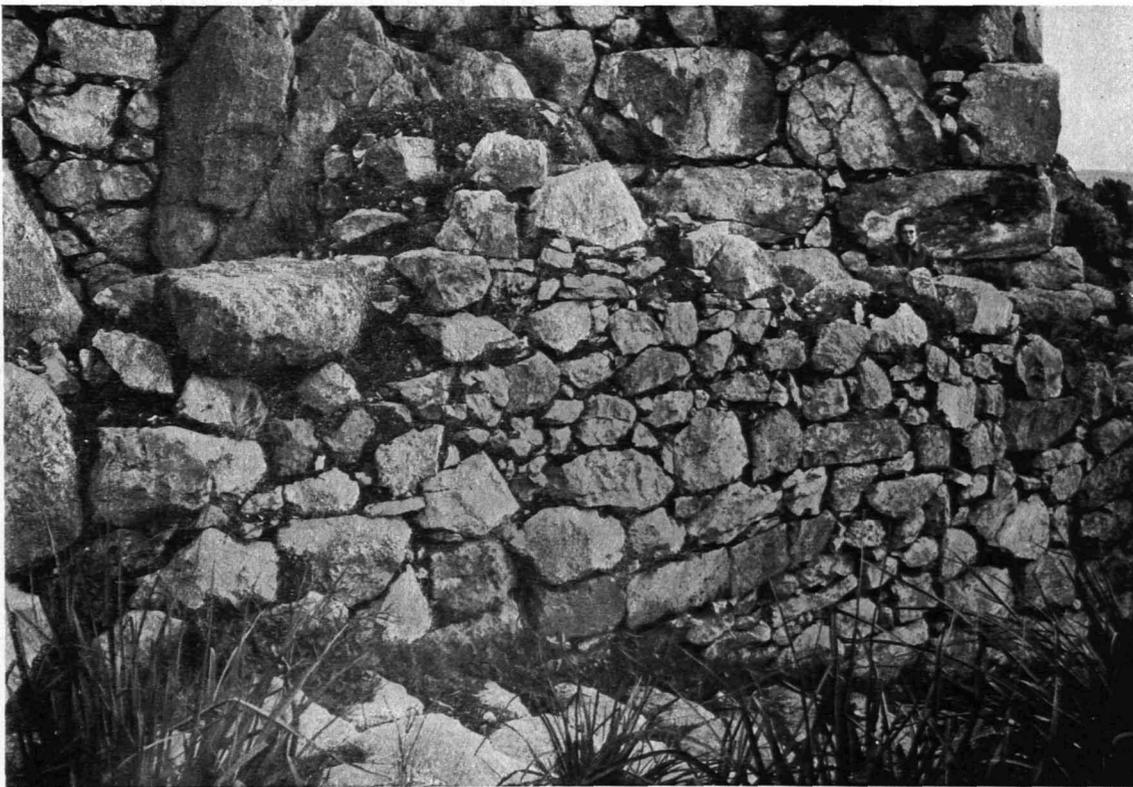
Abb. 29. Spät erneuerte Terrassenmauer an der Westtreppe, von Nordwesten.
a: Rest vom Fußboden der Terrasse.

scheint aber einmal eingestürzt zu sein und ist dann mit kleinen Steinen und wiederverwendeten Sandsteinblöcken unschön ausgebessert worden (Abb. 29). Das entspricht genau dem Befund, den die Ausgrabung besonders des südlichen der beiden einspringenden Winkel der Burgmauer ergeben hat. Rodenwaldt hat ihn bereits bei der Besprechung dieses wichtigen Fundorts von Freskenresten des jüngeren Palastes beschrieben und richtig gedeutet (Tiryns II 66). Es sind Reste von zwei Fußböden der Terrasse erhalten, die von der Wangenmauer gestützt wurde, zunächst im Süden unmittelbar neben der alten Fundamentmauer ein Plattenpflaster in Höhe von 16,37 m, das bereits zerstört war, als der Brandschutt mit den Stuckfragmenten herabgestürzt wurde; es gehörte offenbar zur ersten Anlage der Terrasse. Jünger ist der zweite Fußboden, ein grober Kalkestrich mit Kieseln, von dem weiter nördlich ein Stück bei 17,83 m

Höhe erhalten ist (auf dem Schuttkegel, der in Abb. 28 hinter dem sitzenden Knaben, auf Abb. 29 und auf Tafel 37 zu erkennen ist). Er liegt also fast anderthalb Meter höher als jener, und die verbrannte Schicht geht rund 1 m unter ihm durch. Zweifellos hängt er mit der Reparatur der Mauer zusammen. Da keine nachmykenischen Scherben darunter gefunden sind, gehört auch dieser Umbau noch in mykenische Zeit; erst darüber lagen auch geometrische Scherben¹.

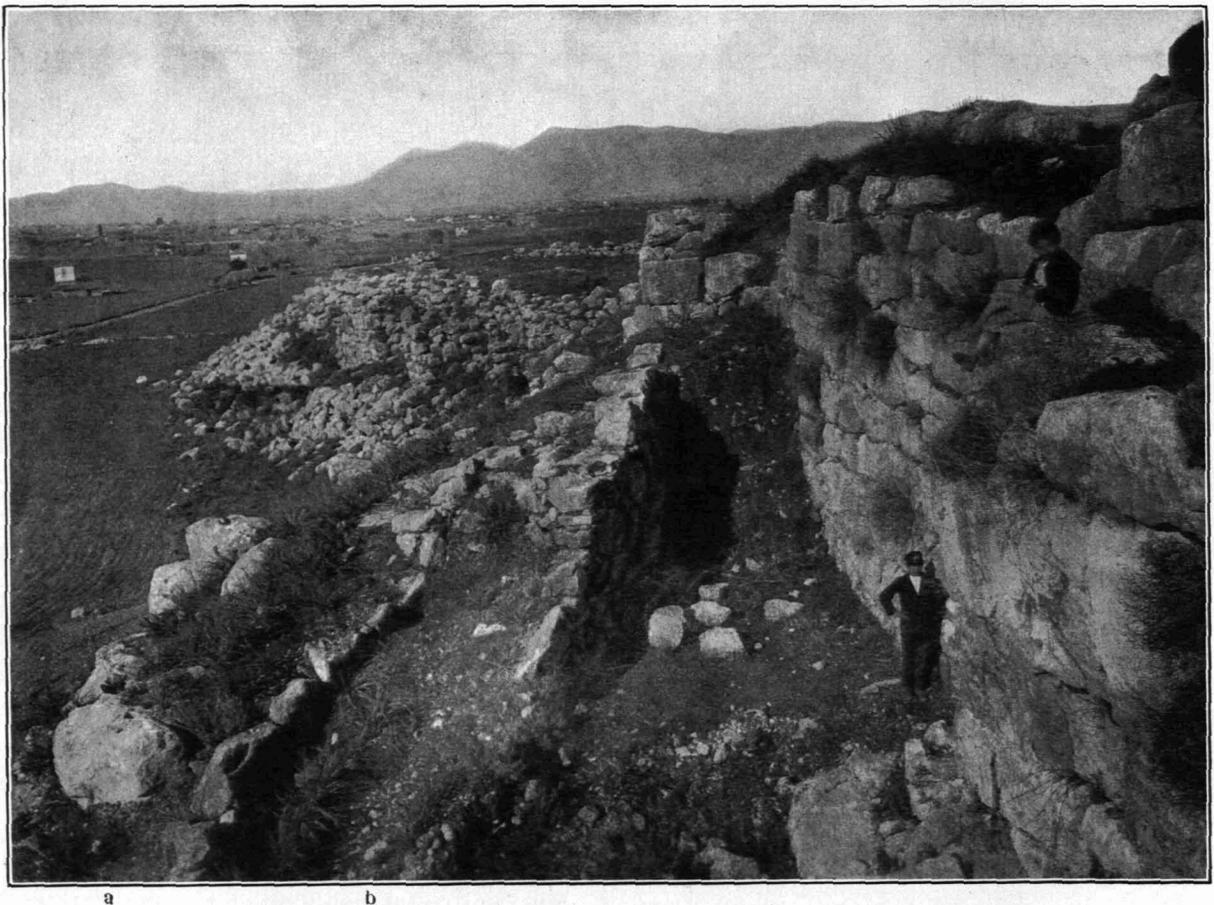
Abb. 30. Westtreppe. Oberer Teil der Anlage von Süden. a: Außenmauer; b: Fundament der Treppe.

der Keramik wohl noch frühhelladisch sind. Diese letzteren waren sicher von dem Fußboden der Terrasse bedeckt, der also hier stets höher als 17,63 m lag und damit auch den unteren Teil des sehr sorgfältigen, stufenförmig vortretenden Fundaments der Burgmauer im Nordosten verbarg. Aber es ist kein Rest eines Bodens erhalten. Die Wangenmauer hört jetzt oberhalb der höchsten erhaltenen Treppenstufe auf und ist kaum wesentlich weiter gegangen; ihr höchster Stein (+ 18,08 m) wird etwa dem Niveau der Terrasse entsprechen. Dieses wurde also wenig nördlich von der Treppe erreicht und muß von ihr aus zugänglich gewesen sein. Diese ganzen Verhältnisse sind auf Tafel 37 deutlich. Von Norden aufgenommen, zeigt sie rechts die aus der Tiefe heraufkommende Treppe, links davon die Terrasse mit ihrer erneuerten Stützmauer und dem Rest ihres jüngeren Estrichs; der ältere ist an der Mauerecke rechts zu erkennen, in den Mauerwinkeln der hochanstehende Fels.

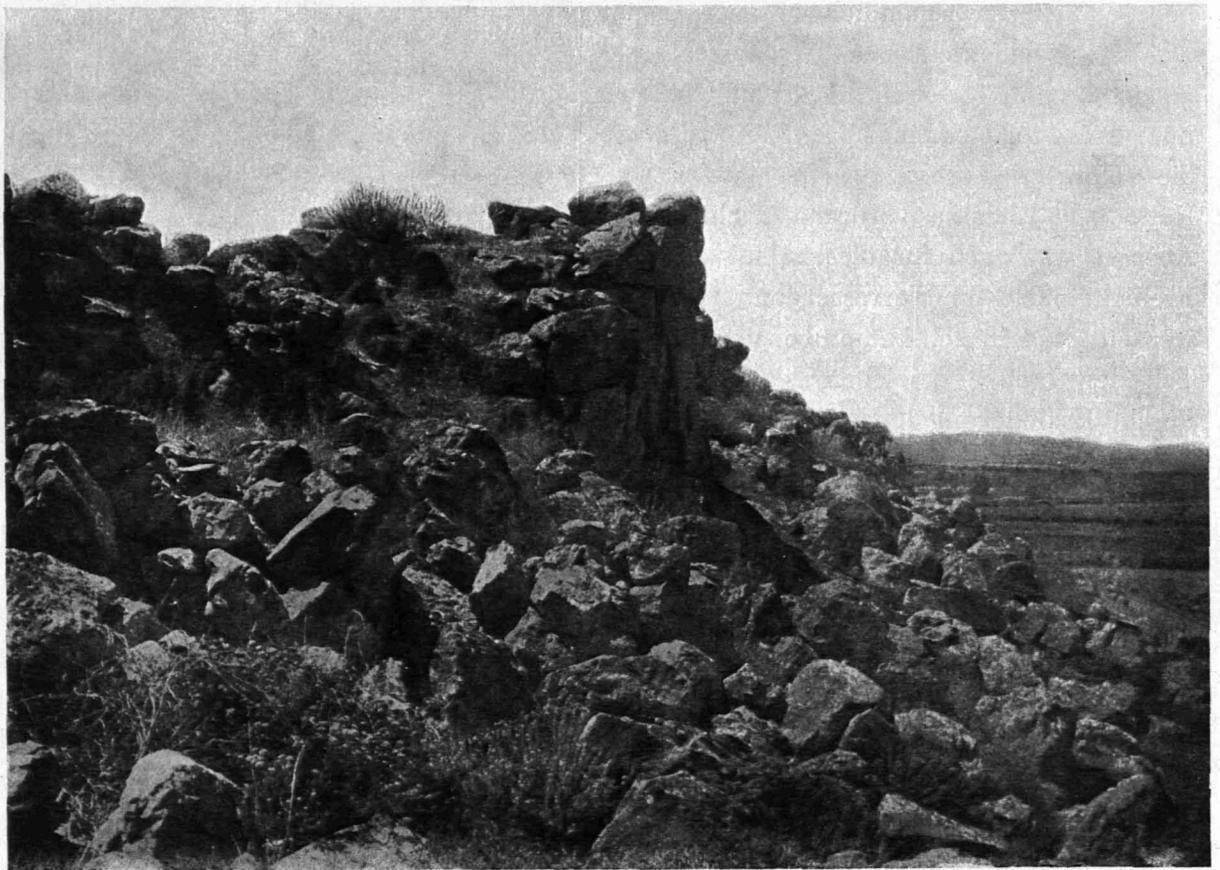
Abb. 34. Ostmauer der Unterburg nördlich der Rampe, von Süden.
