III. DIE PALASTBAUTEN DER MYKENISCHEN ZEIT.

23. Die Südburg.

24. Das große Propylon.

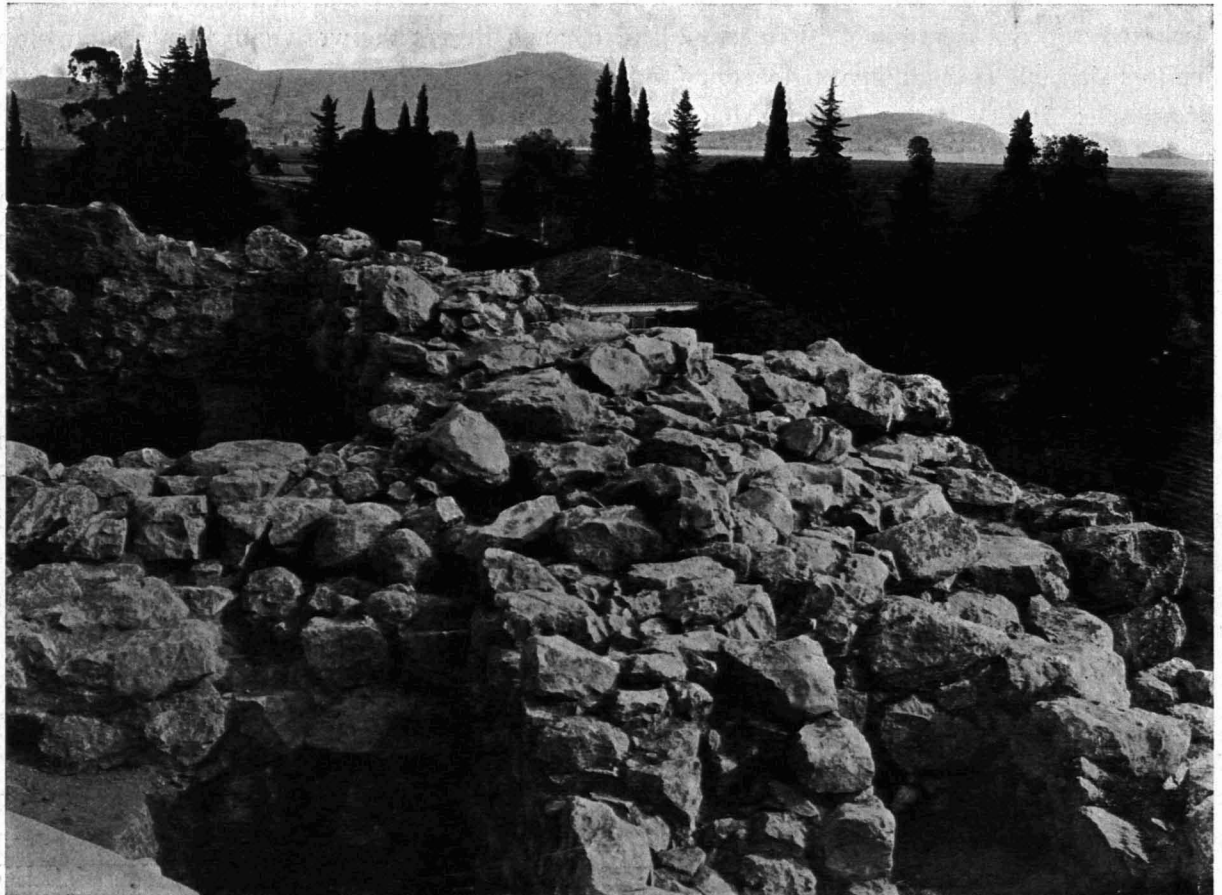
Abb. 58. Die Südwestecke der Burg von Norden.
Links die Grube XLI, davor XLII; im Hintergrund Nauplia und die Insel Burzi.

Das geht deutlich aus dem Befund in den tief ausgegrabenen Schächten an der Westseite hervor, von denen schon mehrfach die Rede war¹; sie erscheinen mit ihrer Umgebung auf Abb. 58. Die im nördlichen Schacht XLII sichtbaren Fundamentmauern binden nicht in die Innenseite der ersten Burgmauer ein; sie behalten ihren Charakter als Fundamentmauern auch in einer Höhe, wo jene bereits sichtbar war, sind also erst später, bei oder nach einer Aufhöhung des Bodens erbaut. Noch weniger kann man natürlich die hochragenden Fundamente außerhalb der ersten Burgmauer zu dieser rechnen. Betrachten wir die Umwandlung des südlichen Schachtes XLI genauer, so ist zunächst daran zu erinnern, daß das an seiner

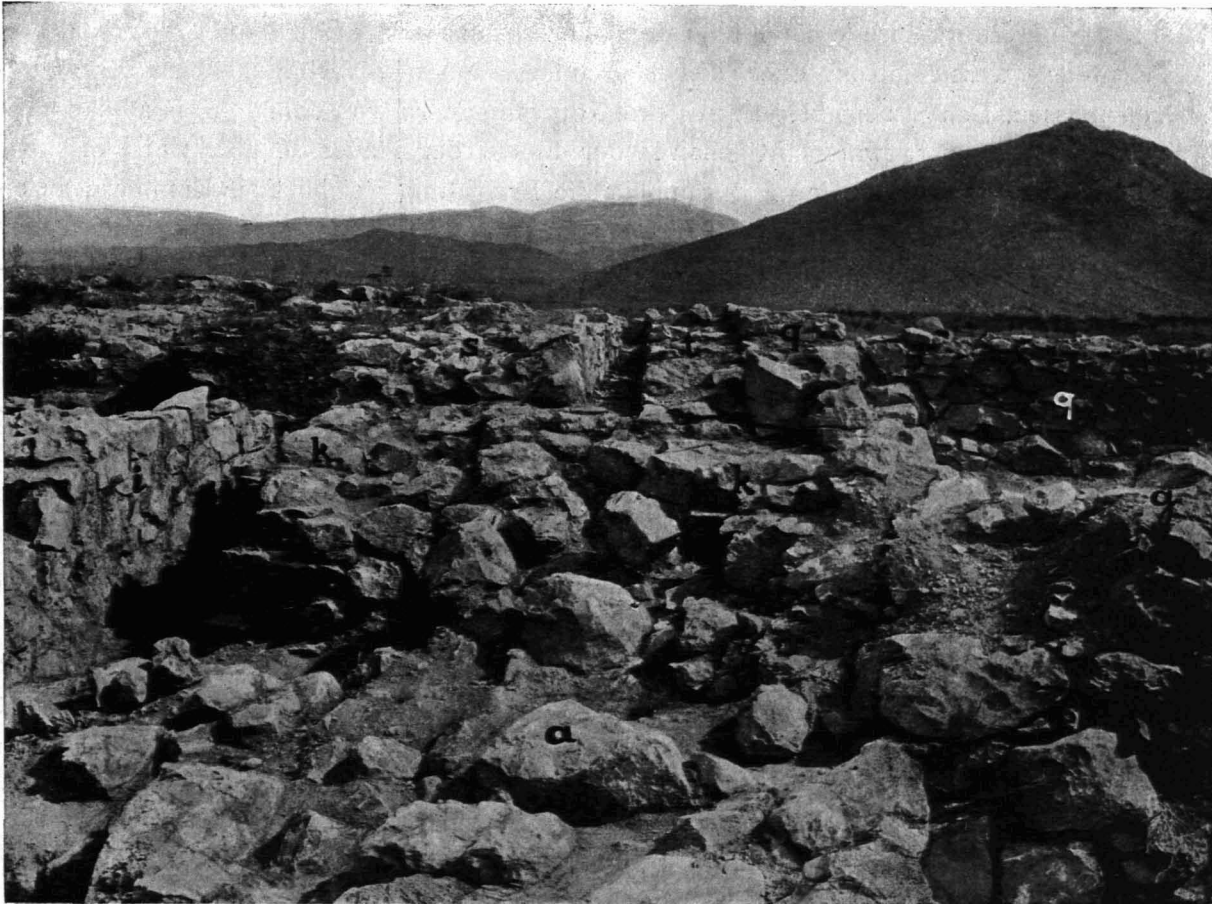
Abb. 59. Mauern in der Südburg, von Westen.
Im Hintergrunde rechts der H. Eliasberg, in der Mitte fern das Arachneion.

Verbindung und durch sie auch mit der Mauer r, die also der gleichen Bauperiode angehört. Auch hier ist die Bedeutung nicht von allen Mauern klar, zumal Umbauten nachweisbar sind. So ist im Süden eine schmale Mauer, t, gleichfalls auf dem breiten alten Fundament k gegründet (Abb. 59); sie lehnt sich an die also ältere Mauer q an und hat im Südosten eine besonders fundamentierte Ecke, an der sie nach Norden umbiegt, um über die Fundamentmauer s hinwegzulaufen. Aber sie überragt diese Mauer jetzt nicht, und nur ihre Westfront läuft durch, und zwar nur in einer einzigen Schicht, unter der das Fundament keine Fuge zeigt. Die Mauer t bildete wohl die Nordgrenze des Hofes, den wir aus der Halle XI. und dem Abflußloch erschlossen haben. Nördlich von ihr lag wieder ein Hof, gleichfalls mit Abflußloch. Zwei getrennte Höfe anzunehmen, veranlaßt uns nicht nur die Mauer s, auf der ja t irgendwie weitergegangen sein wird, sondern auch die Beobachtung, daß in keinem der Höfe in Tiryns mehr als ein Abflußloch nachweisbar ist. Der Kanal selbst ist nicht ausgegraben, er hängt jedoch nicht mit dem bis an sein westliches Ende untersuchten Kanal des Vorhofs zusammen, wird also nach Süden oder Südosten führen. Dagegen ist zu erkennen, daß er die beiden Abflußlöcher verbindet; es ist nicht nur die erste Burgmauer hier durchbrochen, sondern anscheinend auch die Mauer s, so daß sich also das Verbindungsstück zwischen beiden Schächten und damit die Anlage des nördlichen Hofes als spät erweist. Der südliche Schacht kann älter sein, wenn auch nicht älter als die zweite Burg; es kann sehr wohl hier ein Hof gelegen haben, der erst nachträglich bei Anlage der Halle XI. nach Westen erweitert wurde.

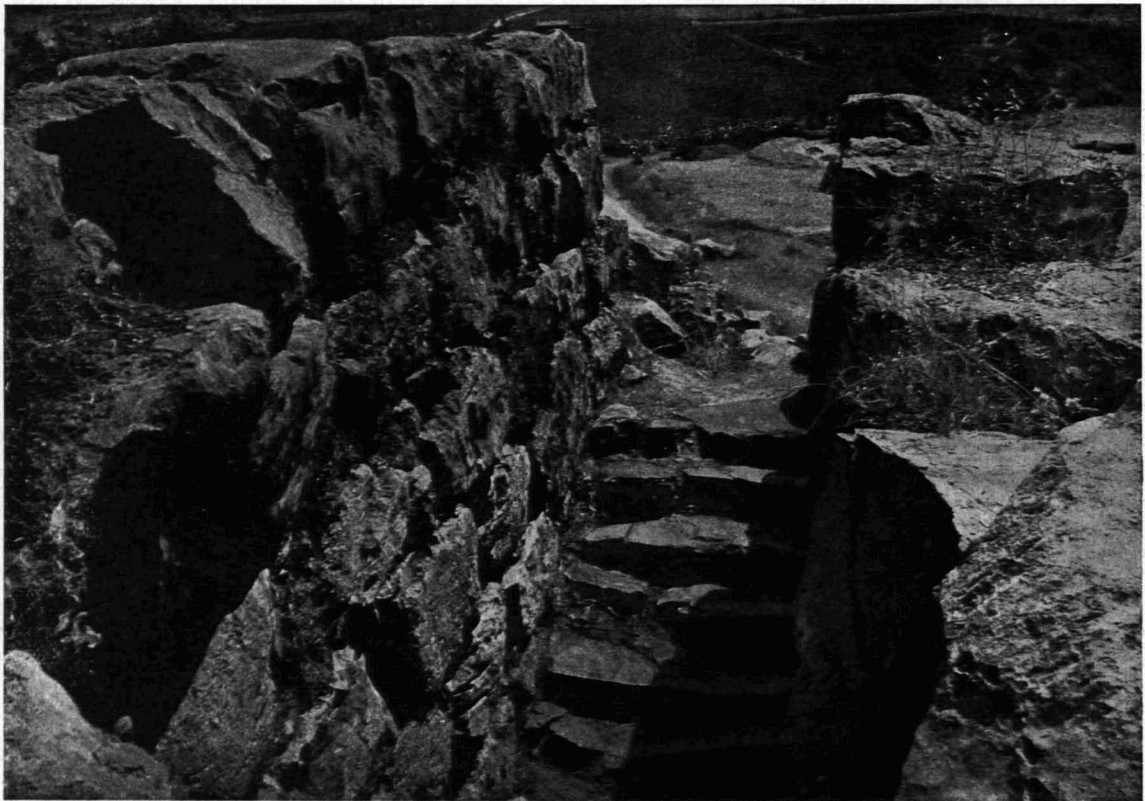
Abb. 60. Oberer Teil der Treppe zur Südgalerie, von Westen.

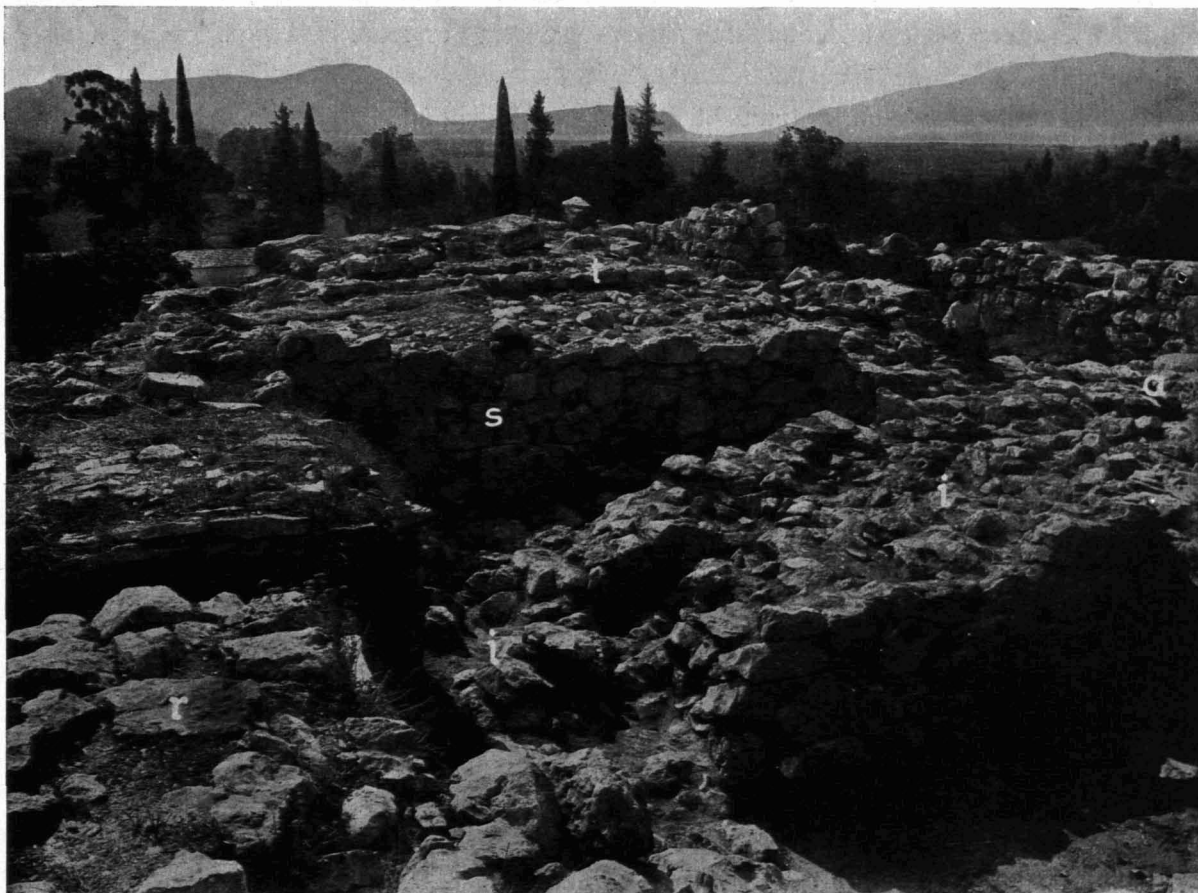
Abb. 61. Mauern in der Südburg, von Norden.

ziemlich tief zerstört sind, wie die dem Plan eingeschriebenen Höhenzahlen andeuten und Abb. 61 zeigt (i). Hier wird die Verbindung des ganzen Komplexes nach Osten durch zwei Mauern hergestellt. Die nördliche, r, bindet im Westen nicht ein; sie liegt etwa 1 m südlicher als die Nordmauer des Systems. Die südliche, s, steht auf dem breiten Fundament k, ist also jünger. Sie ist im Westen zerstört; in ihrem östlichen Verlauf lehnt sie sich zunächst an die Innenseite der ersten Burgmauer an, springt aber dann nach Norden zurück und steht im Osten mit den beiden der Ostmauer der ersten Burg parallelen Fundamenten in
