27. Das große Megaron.

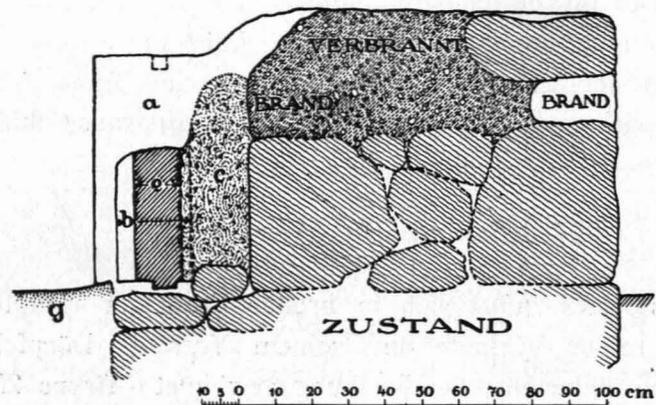
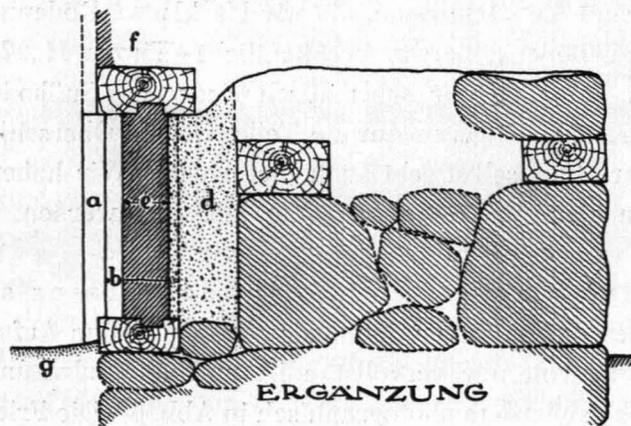
Abb. 66. Schnitt durch die Westmauer der Vorhalle des großen Megaron mit dem Alabasterfries.

In der Vorhalle hat Dörpfeld den bekannten Alabasterfries, soweit er an Ort und Stelle geblieben ist, und den Boden davor nochmals gereinigt. Seine Aufnahme des Befundes ist in dem Schnitt Abb. 66, von mir vervollständigt und von Sulze umgezeichnet, wiedergegeben, die Lage der Blöcke außerdem photographisch in Abb. 67. Die Friesblöcke sind wieder mit Steinen und Erde zugedeckt worden.

a- PARASTAS, b- ALABASTER-TRIGLYPH, c- GEBRANNTER ERDMÖRTEL, d- ERDMÖRTEL, e- METOPE, f- WAND, g- STÜCK.

Es hat sich bestätigt, daß der Stuck in gerader Linie verläuft; die Kante steigt etwas an. Er paßt also nicht zu dem Fries, dessen senkrechte Elemente (die sog. Triglyphen) um 4 cm vor die Platten (die 'Metopen') vorspringen. Daraus hat Dörpfeld, Tiryns 332, mit Recht geschlossen, daß der Fries nicht in situ sei. Aber er paßt andererseits, wie Dörpfeld inzwischen gesehen hat, im Grundriß so vorzüglich an die Stelle, daß er für sie gearbeitet zu sein scheint. Dörpfeld hat jetzt erkannt, daß der gerade Verlauf der Stuckkante durch einen Holzbalken zu erklären ist, auf dem die Alabasterplatten standen; sie sind herabgesunken, als der Balken verbrannt war. Für diese Erklärung spricht vor allem die starke Verbrennung der Alabasterplatten selbst und der Erde unter und hinter ihnen, die rot ist. Sie ist hinter den Platten ganz hart geworden und steht noch 19 cm höher an, als der herabgesunkene und oben stark zerstörte Fries. Auch die Herrichtung der sog. Triglyphen spricht entschieden für die Annahme eines Holzbalkens. Sie haben unten, hinter einem 10 cm breiten glatten Rand, angearbeitete Zapfen von 2 cm Höhe und 7 cm Breite, können also nicht unmittelbar auf den glatten Steinen gestanden haben, die jetzt darunter liegen. Es fällt überhaupt schwer, sich diese sämtlichen 'Triglyphen' in Stein eingezapft zu denken; denn gewiß

Die neue Untersuchung des Alabasterfrieses gibt zugleich einen gewissen Anhalt für das Verhältnis von Wand und Ante. Diese springt gegenüber der Kante des Stuckfußbodens um 4 cm vor, der Fries oder genauer die 'Triglyphen' stehen jetzt um noch 2 cm zurück; wir werden wohl annehmen dürfen, daß sie nicht bündig auf dem Holzbalken lagen, sondern etwa ebensoviel zurücktraten. Der Längsbalken der Wand darüber kann nun allenfalls 1—2 cm

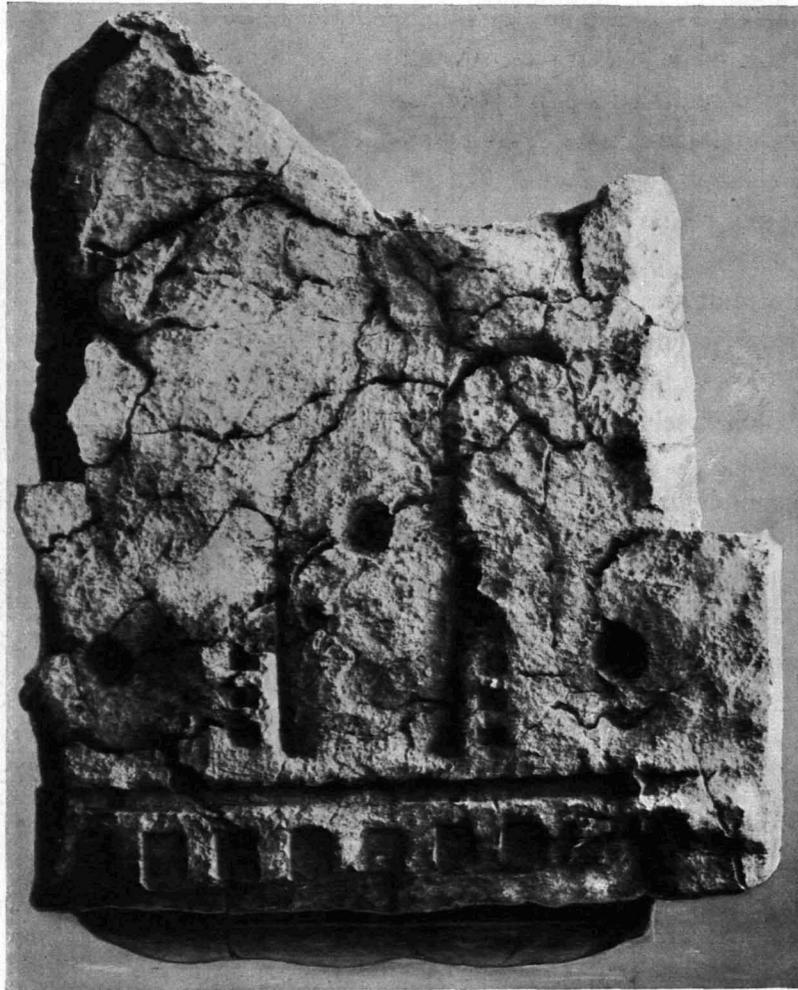
Abb. 68. 'Triglyph' des Alabasterfrieses.

Auch der sog. 'Triglyph' war reicher, als ihn das Tirynsbuch wiedergibt. Das größere der beiden Bruchstücke in Athen (Abb. 68) ist links abgesplittert, doch ist noch die Bohrung für den gläsernen Mittelpunkt der untersten Rosette zu erkennen, deren Gegenstück rechts besser erhalten ist. Die rechteckigen Glaseinlagen waren hier, anders als auf der 'Metope', in die glatte Fläche des Steines eingesetzt, wie das auch Dörpfeld gezeichnet hat. Dagegen war der gewölbte Mittelstreif nicht unverziert; man erkennt deutlich die Einarbeitungen für zwei runde Glaseinlagen, offenbar die Augen vorgewölbter Spiralen, die an dieser Stelle mehrfach vor-

¹ Vgl. die in der vorigen Anmerkung angeführten Beispiele. — Der Zapfen des 'Triglyphen', auf der Photographie durch untergelegte Stützen verdeckt, ist auf Abb. 68 durch Retusche angedeutet.

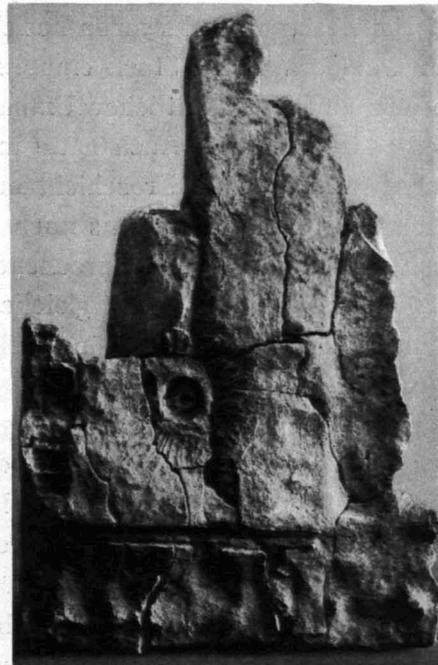
Abb. 69. 'Triglyph' des Alabasterfrieses.

kommen¹. Auf dem zweiten Bruchstück (Abb. 69) zeigt die eine Rosette noch ihre Blätter. Ich habe keine Ergänzung des 'Triglyphen' herstellen lassen.

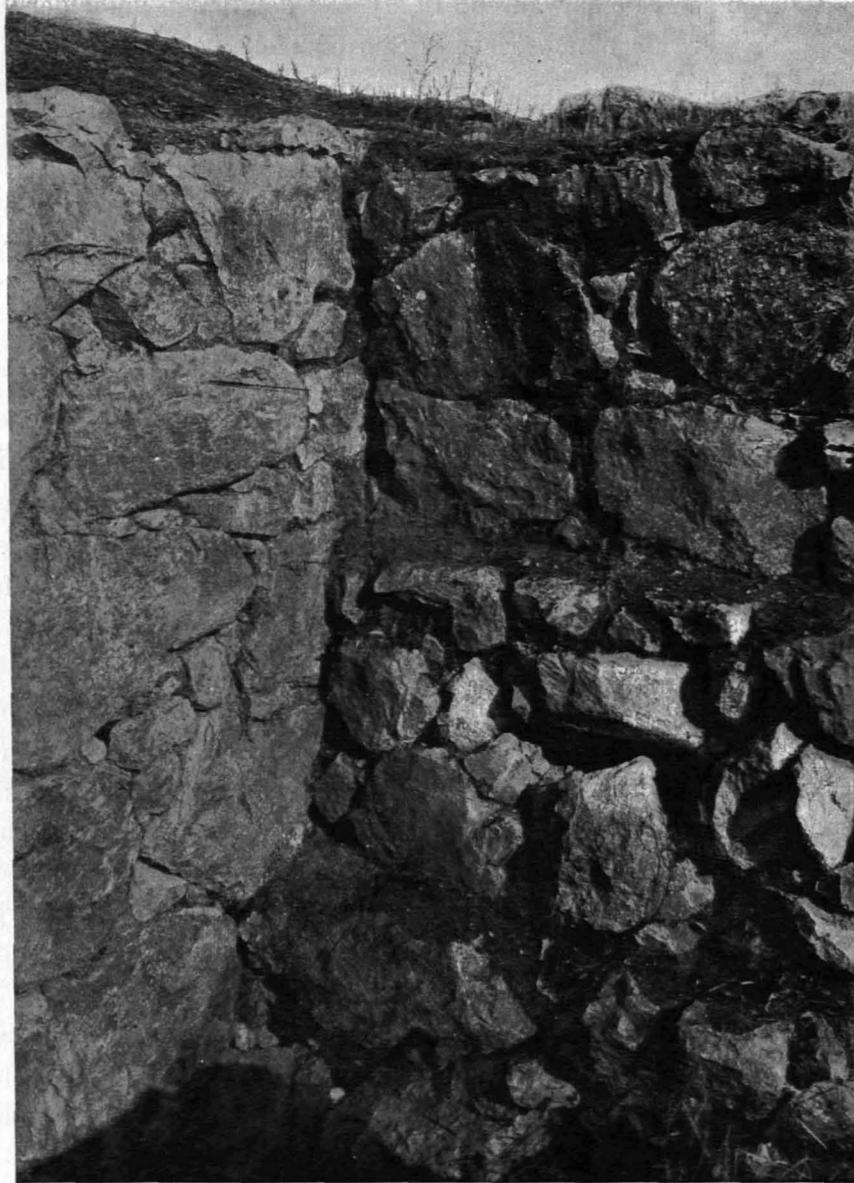
Abb. 70. Mauerecke der Mittelburg nördlich des großen Megaron, von Nordwesten.
Links Mauer der I. Burg, rechts Nordmauer des Korridors XV.

Die nördliche Mauer zeigt unten zunächst ein sehr unregelmäßig nach Norden vorspringendes Fundament; weiter oben ist der Vorsprung geringer und die Mauer glatter. Erst von der Bodenhöhe der Mittelburg an ist sie regelmäßig gebaut (Abb. 70). An ihrer Südseite, wo sie ja immer bis zur Höhe des Korridors mit Erde bedeckt war, erscheinen keineswegs kleine Steine wie an der Innenseite der südlichen Mauer. Die beiden Mauern sind also sehr verschieden gebaut und schon deshalb nicht gleichzeitig. Die nördliche ist die jüngere, denn sie läuft, im Westen umbiegend, über die südliche hinweg. Sie begrenzt dabei im Norden wie im Westen einen Korridor von gleicher Breite, dessen andere Wand die Megaronwand bildet; offenbar ist der Korridor und damit die eben besprochene Mauer der Erbauung des Megaron gleichzeitig.
