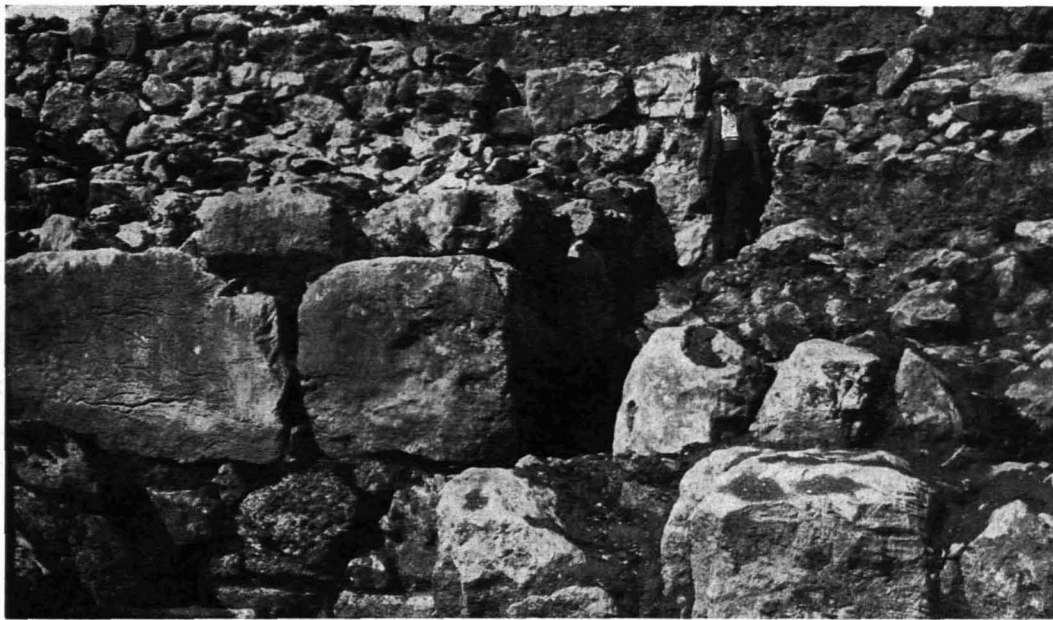
Abb. 19. Nordostecke des älteren Torschutzes der II. Burg, von Osten.

lich sind. Es geht nämlich wenig nördlich des schiefwinkligen Vorsprungs eine Fuge durch die im Osten vorgebaute Mauer, und zwar ist das südliche Stück das ältere. Es hat nach Norden gute Ansichtsfläche aus westlich kleineren, östlich größeren Steinen mit Lehmverstrich, an der Ostseite sind die Blöcke besonders groß, der neben dem Eckstein ist 2,35 m lang (Abb. 19). Diese Ostfront ist nun im Süden von der Galerie überbaut; sie läßt sich bis in die Mitte der nördlichen Kammer verfolgen. Zweifellos ist das dieselbe Mauer, die wir im Süden unter der Galerie verschwinden sahen, zumal auch die Bauart die gleiche ist; sie wird in dem jetzt überbauten Zwischenstück einen oder zwei der üblichen Vorsprünge gehabt haben.
