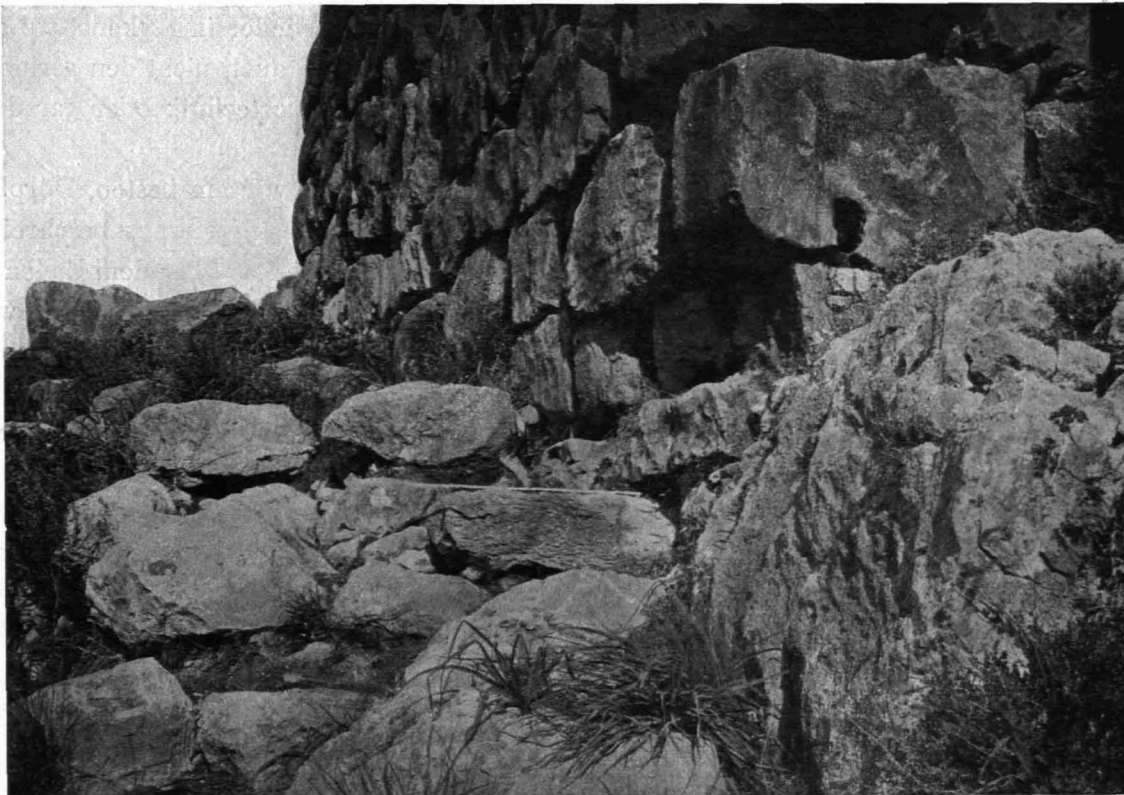
Abb. 26. Südlicher Anschluß der Bogenmauer der Westtreppe an die Oberburg, von Südwesten.

ist für unsere Untersuchung wichtig und muß daher näher besprochen werden. Auf Abb. 26 ist der einbindende Stein durch den daraufliegenden Maßstab bezeichnet. Der Stein, dessen Lager- und Oberfläche ziemlich parallel sind, ruht im Osten auf Fels, im Westen auf einem anderen Stein der Bogenmauer; ein paar kleine Steine unterstützen ihn hier. Das unter die Burgmauer reichende Stück ist etwas schmaler und trägt hier einen doppelt gebrochenen Läufer der Burgmauer, der noch durch einen zweiten kleineren und nicht vortretenden Stein gestützt wird. Südlich ist der Fels in der Höhe der Oberfläche dieses Läufers abgearbeitet. Aus diesem Befund ergibt sich zunächst, daß der einbindende Stein nicht etwa vortretendes Fundament der alten Mauer sein kann. Es ist aber auch unwahrscheinlich, daß er den Verband zwischen den beiden Mauern herstellen soll. Ein solcher ist in der

untersten Schicht, unmittelbar über dem gewachsenen Fels, weniger nötig als weiter oben, und hier fehlt jede Spur in der ganzen Breite des Maueransatzes, vielmehr zeigt die alte Mauer hier durchweg die glatte Ansichtsfläche wie sonst. Es bleibt aber eine andere Erklärung. Bei der Erbauung der Bogenmauer zeigte sich, daß der unterste Stein der Burgmauer schadhaft geworden war, man hat ihn daher entfernt und den einbindenden Stein von Westen in die Lücke eingeschoben und, da er sie nicht ganz füllte, noch einen kleineren Stein südlich daneben unter den geborstenen Läufer untergekeilt¹. Ob der Eckstein in der darüberliegenden Schicht, dessen Westseite ausgebrochen ist, damals schon beschädigt war, wissen wir nicht.
