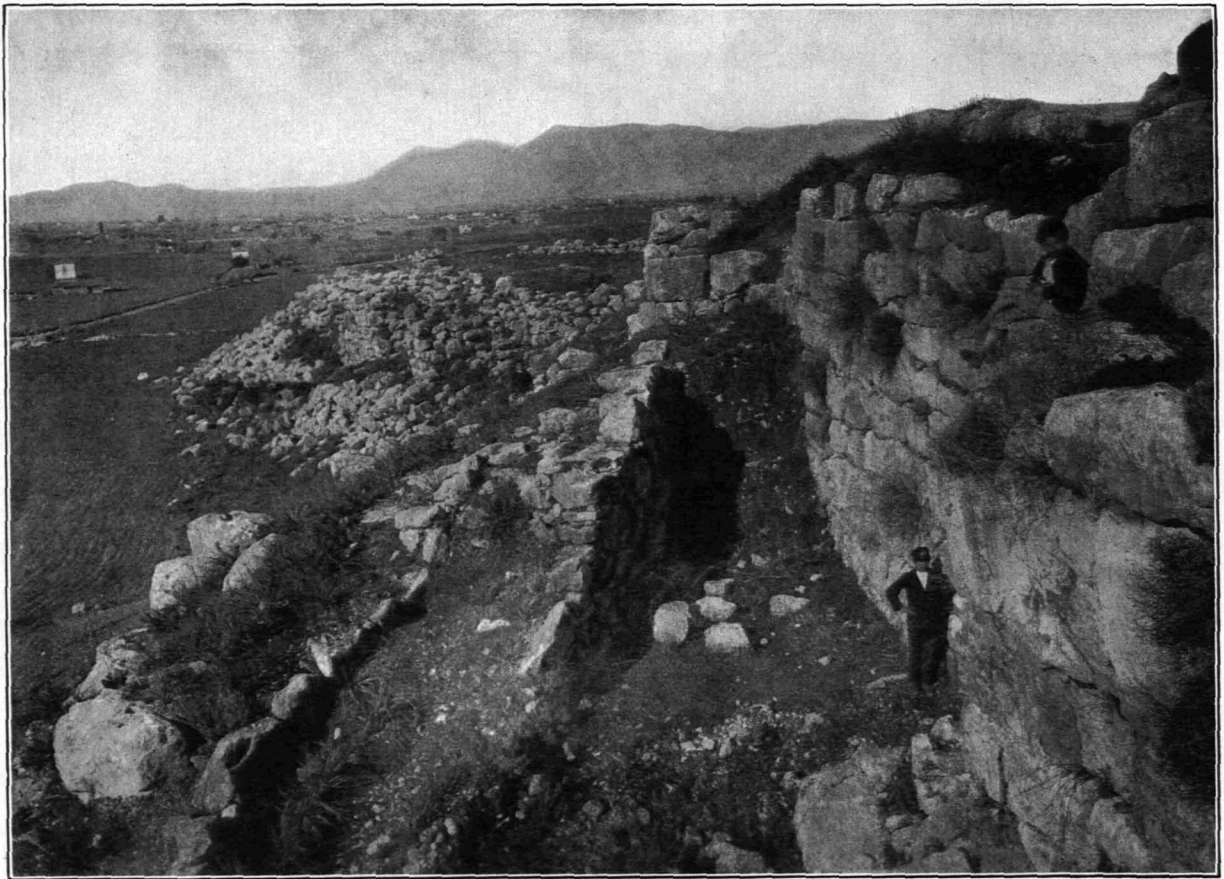
Abb. 30. Westtreppe. Oberer Teil der Anlage von Süden. a: Außenmauer; b: Fundament der Treppe.
