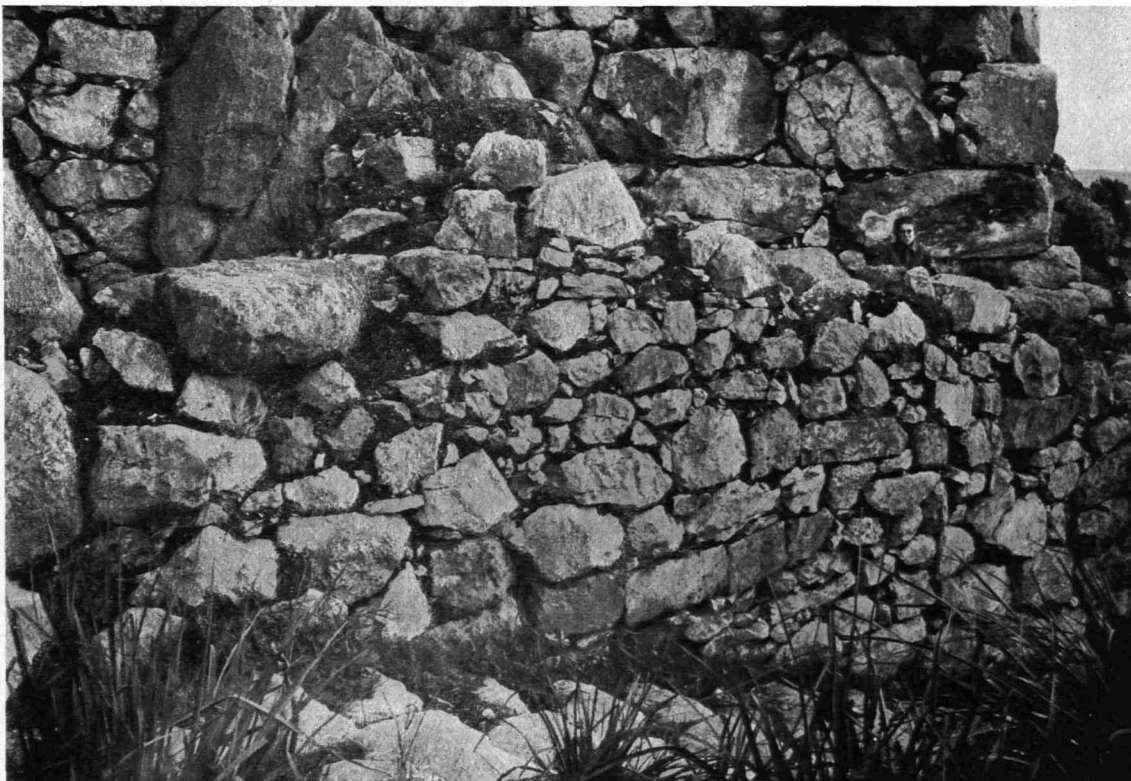
Abb. 29. Spät erneuerte Terrassenmauer an der Westtreppe, von Nordwesten.
a: Rest vom Fußboden der Terrasse.

scheint aber einmal eingestürzt zu sein und ist dann mit kleinen Steinen und wiederverwendeten Sandsteinblöcken unschön ausgebessert worden (Abb. 29). Das entspricht genau dem Befund, den die Ausgrabung besonders des südlichen der beiden einspringenden Winkel der Burgmauer ergeben hat. Rodenwaldt hat ihn bereits bei der Besprechung dieses wichtigen Fundorts von Freskenresten des jüngeren Palastes beschrieben und richtig gedeutet (Tiryns II 66). Es sind Reste von zwei Fußböden der Terrasse erhalten, die von der Wangenmauer gestützt wurde, zunächst im Süden unmittelbar neben der alten Fundamentmauer ein Plattenpflaster in Höhe von 16,37 m, das bereits zerstört war, als der Brandschutt mit den Stuckfragmenten herabgestürzt wurde; es gehörte offenbar zur ersten Anlage der Terrasse. Jünger ist der zweite Fußboden, ein grober Kalkestrich mit Kieseln, von dem weiter nördlich ein Stück bei 17,83 m
