11. Die Mauer der Unterburg.

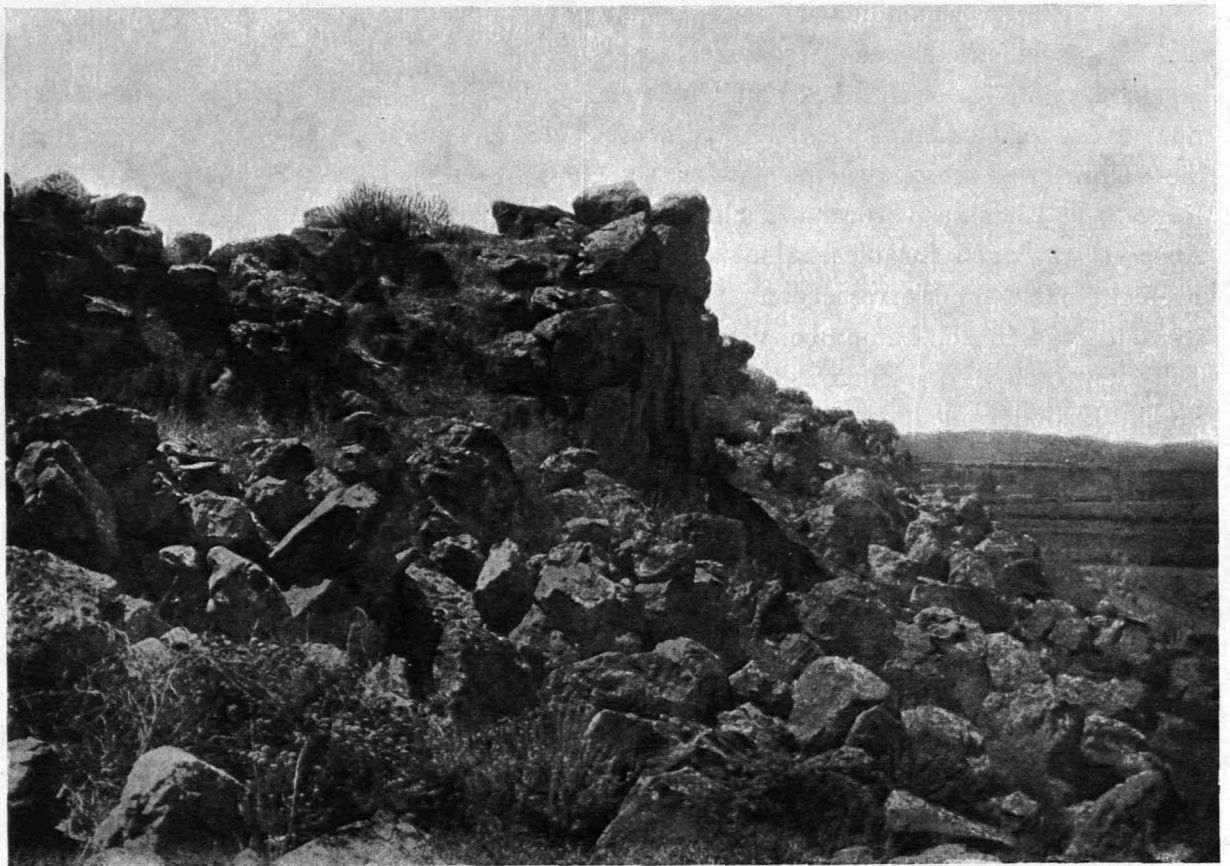
Abb. 34. Ostmauer der Unterburg nördlich der Rampe, von Süden.
