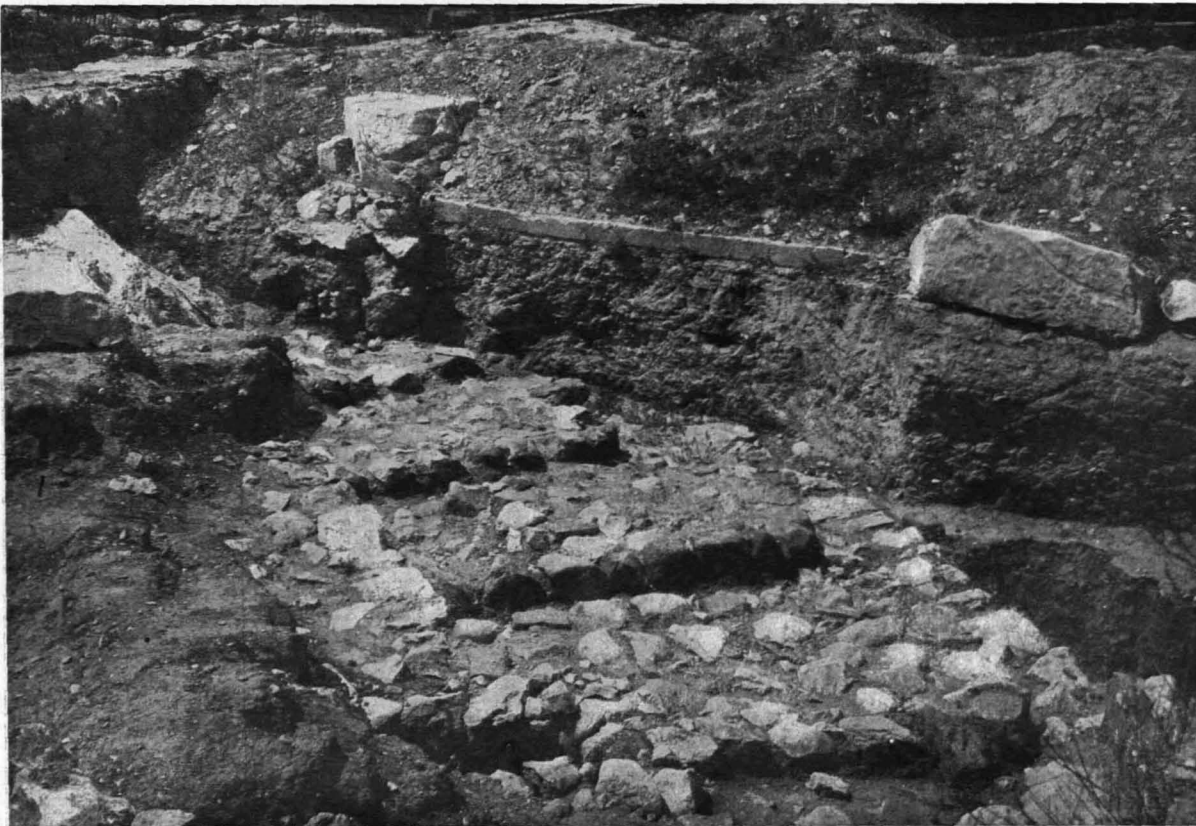
Abb. 48. Rundbau. Außenmauer mit Zungen und Sockel, von Südosten.

scheinlich, aber wir wissen weder ihre Zahl, noch ihre Anordnung. Was wir sonst noch feststellen konnten, bezieht sich alles auf den Sockel und die Zungenmauern.
