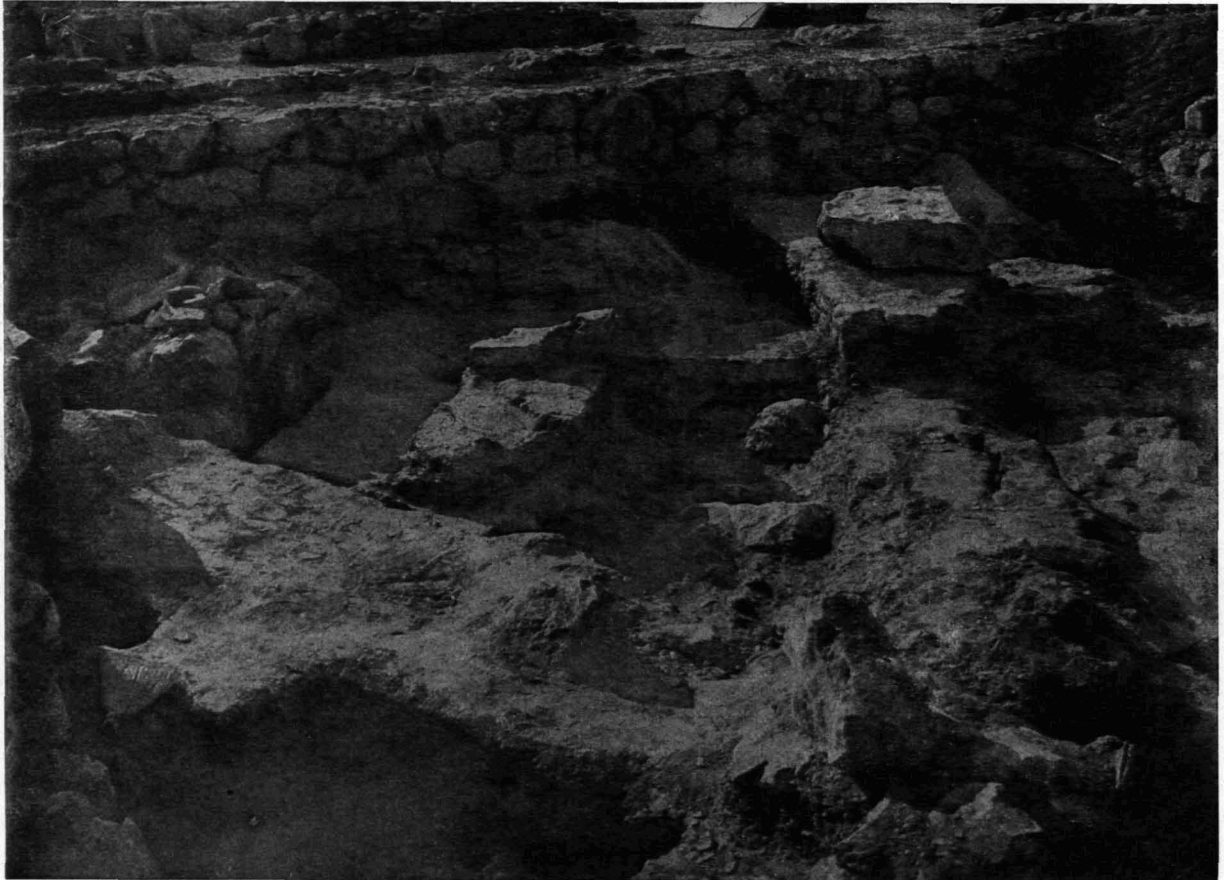
Abb. 49. Innenmauern des Rundbaus, von Südosten.

für den Rundbau, der hier zerstört sein muß, denn wir fanden noch in 2 m Tiefe mykenische Scherben und darüber zwei Mauerreste, die jünger als der Rundbau sein müssen, aber älter als der Hof. In der östlichen Grube dagegen stießen wir unter unsicheren Resten einer ost-westlich gerichteten Mauer wieder auf ein Stück des Sockels mit dem Ende einer der charakteristischen Zungen; westlich davon kam gerade noch die Kante einer zweiten zum Vorschein. Im Osten ist die Anlage durch einen mykenischen Wasserkanal zerstört, und im Süden wird gerade noch eine jüngere Mauer sichtbar.

So unscheinbar diese Reste sind, tragen sie doch wesentlich zur Rekonstruktion des Planes bei. Im Hofe XVI ist nur etwa ein Sechstel des Sockels gefunden; das genügte weder um den Radius hinlänglich zu bestimmen, noch um über den weiteren Verlauf der Kurve zur Sicherheit zu gelangen. Jetzt steht fest, daß die Kurve nicht ein Oval, sondern ein Kreis ist oder, vorsichtiger gesagt, ein Kreis sein soll; sein Zentrum ist auf der östlichen der drei Schwellen zwischen Vorhalle und Vorsaal des großen Megaron anzusetzen, und zwar 1,23 m von der Ostwand des Megaron und 5,64 m von der oberen Schwellenstufe entfernt. Weiter ist aber auch die Gesamtform des Grundrisses klarer geworden. Die Auffindung der Sockelmauer im Hofe XXX schloß sofort die von mir im Vorbericht AM. XXXVIII 1913, 87 erwogene Möglichkeit aus, daß die Mauern nur antenartig vor die Radialmauer vorgesprungen wären¹. Die
