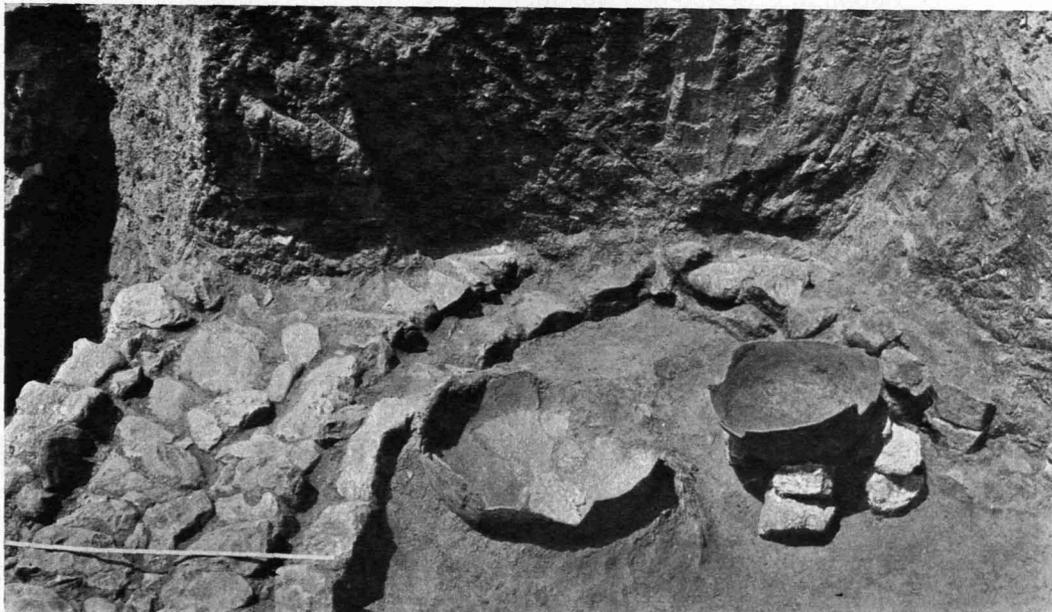
Abb. 52. Hof XXX. Westlicher Teil des Kurvenbaus 15, von Südosten.

Die übrigen Baureste liegen alle tiefer nicht nur als der Rundbau, sondern auch als Mauer 18. Sie sind aber deswegen nicht älter als diese. Am wichtigsten ist der Kurvenbau 15, ein leider nur kleines Stück eines offenbar ansehnlichen Gebäudes. Die Außenmauer, zunächst dem Kanal ungefähr parallel laufend, biegt in einer Kurve nach Norden um (Abb. 52). Ihr Steinsockel besteht aus einem Kern mit äußerer und innerer Verstärkung. Der Kern und der

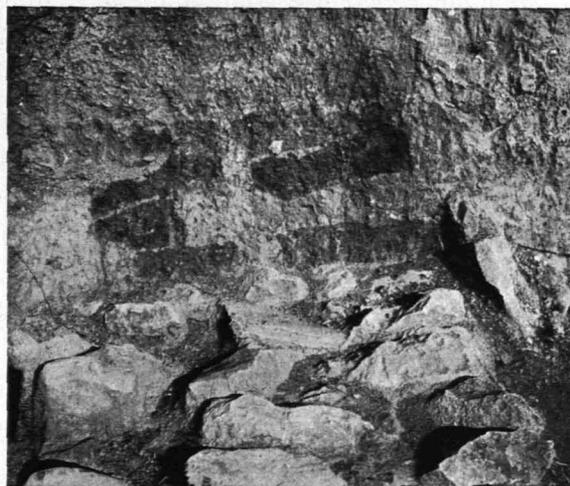
Abb. 53. Lehmziegel des Kurvenbaus 15, von Westen.

innere Zusatz trugen eine Lehmziegelmauer (Abb. 53). Die roten Lehmziegel sind 10 cm hoch, die hellgrauen Tonmörtelschichten dazwischen 2 cm. Wir versuchten noch einige andere Abmessungen zu erhalten: 30 zu 23 cm und 40 zu 18 cm. Die äußere Verstärkung des Sockels
