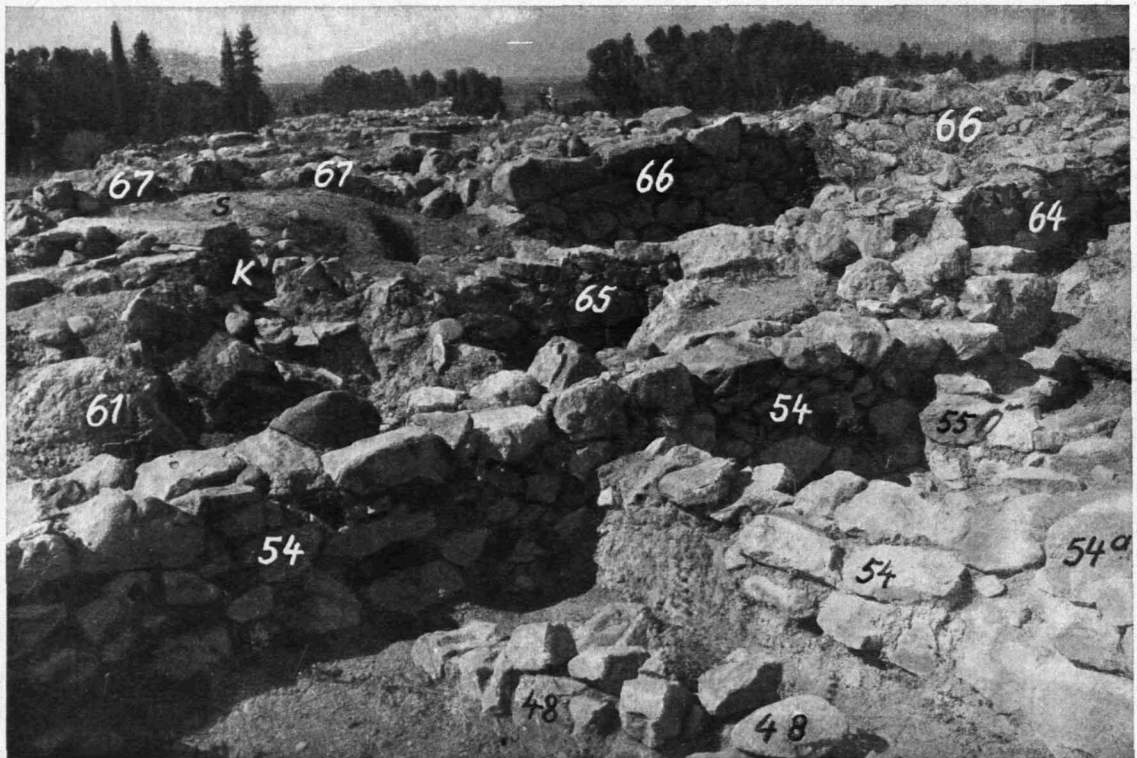
Abb. 56. Gebiet südlich des Hofes XXX, Südteil von Nordosten. S: Stuckboden, K: Kanal.
