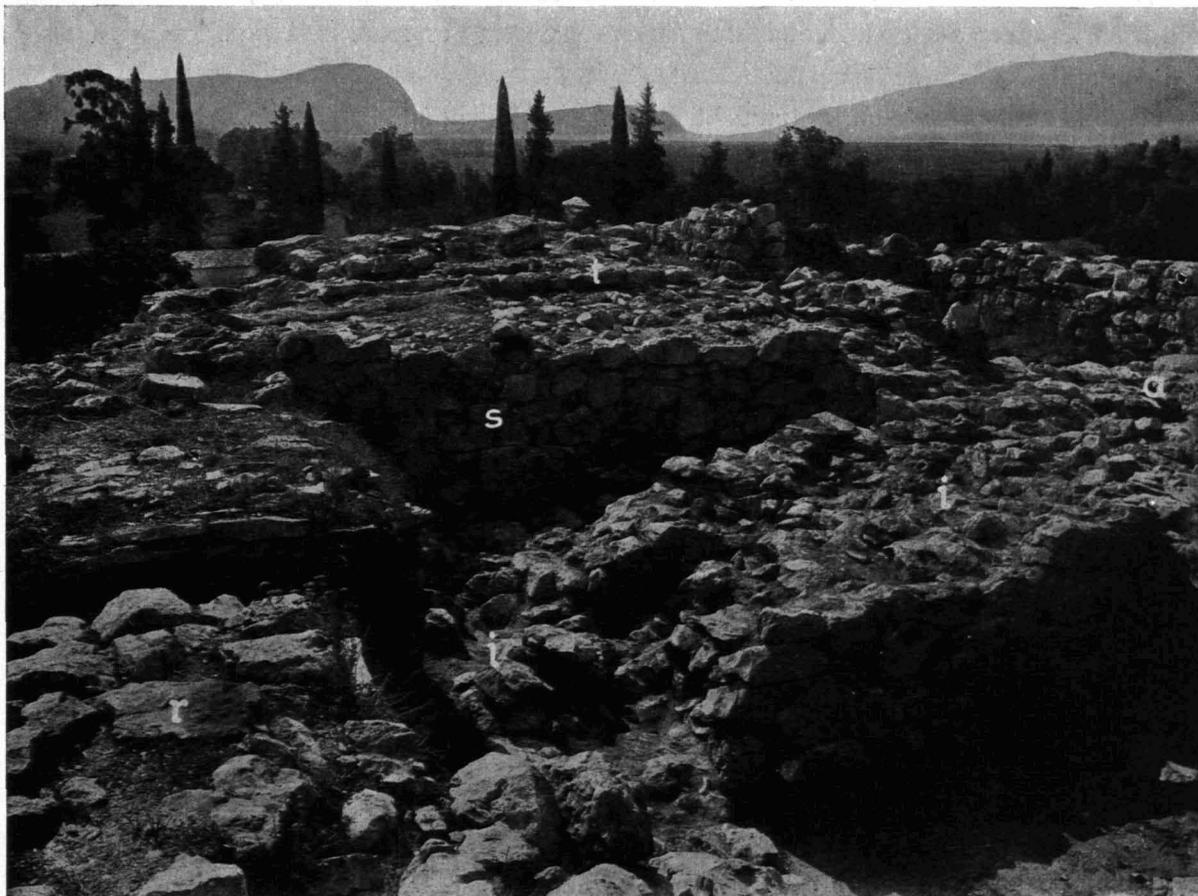
Abb. 61. Mauern in der Südburg, von Norden.

ziemlich tief zerstört sind, wie die dem Plan eingeschriebenen Höhenzahlen andeuten und Abb. 61 zeigt (i). Hier wird die Verbindung des ganzen Komplexes nach Osten durch zwei Mauern hergestellt. Die nördliche, r, bindet im Westen nicht ein; sie liegt etwa 1 m südlicher als die Nordmauer des Systems. Die südliche, s, steht auf dem breiten Fundament k, ist also jünger. Sie ist im Westen zerstört; in ihrem östlichen Verlauf lehnt sie sich zunächst an die Innenseite der ersten Burgmauer an, springt aber dann nach Norden zurück und steht im Osten mit den beiden der Ostmauer der ersten Burg parallelen Fundamenten in
