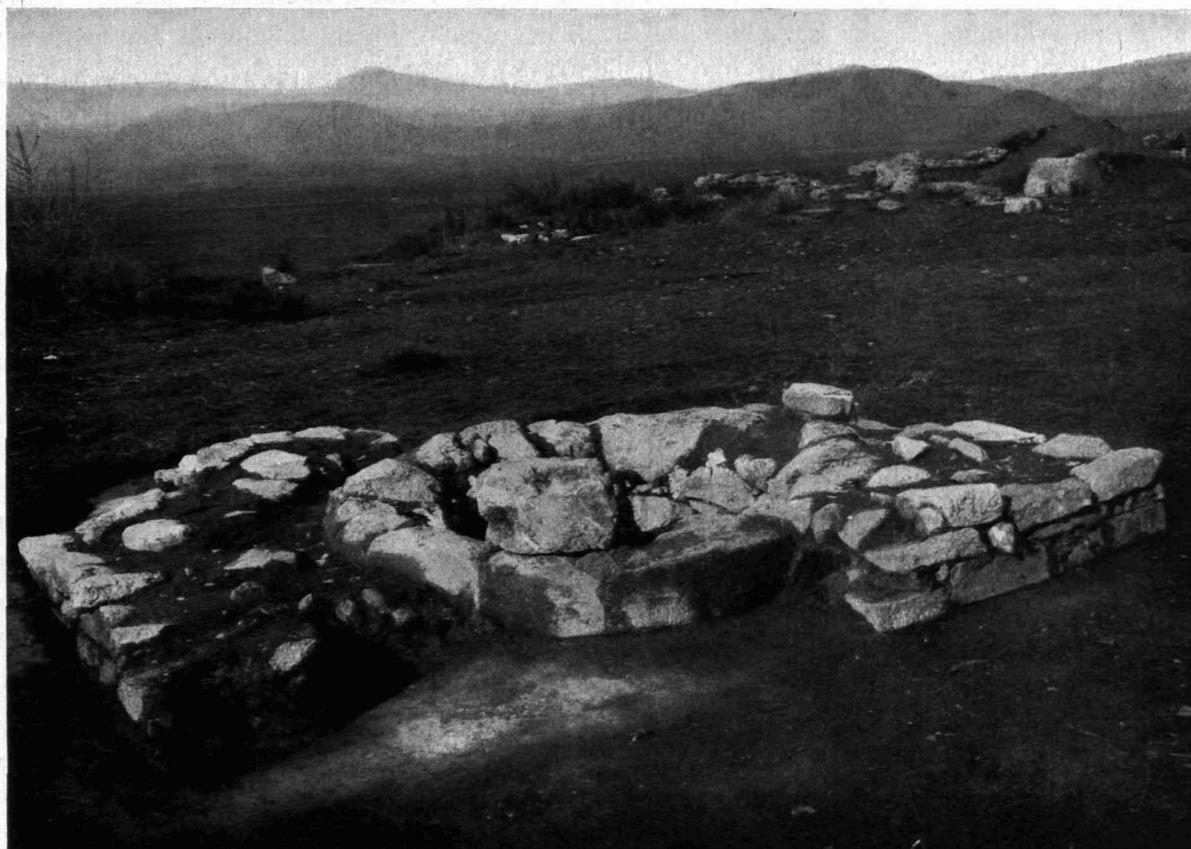
Abb. 65. Der Altar von Südosten (1905).

Im Innern des Hofes erhebt sich nur der Altar. Dörpfeld hat ihn Tiryns 233 und 389 besprochen, aber 1905 und 1910 neu untersucht und vermessen. Seine neue Aufnahme, von H. Sulze etwas vervollständigt und umgezeichnet (Abb. 64), ersetzt den alten Plan und Schnitt Tiryns Abb. 137, 138; Abb. 65 zeigt den Altar nach einer Photographie von 1905.

Dörpfeld scheidet jetzt drei Bauperioden. Den Kern bildet ein Rundaltar; der Grundriß ist ziemlich genau ein Kreis (Durchmesser 2,02—2,06 m). Auf einem etwa 60 cm tiefen Funda-

ment aus Kalkbruchstein erhebt sich ein Ring von 14 Sandsteinblöcken verschiedener Größe. Sie haben eine glatte Außenseite, die erst nach dem Abbruch eines Teiles des späteren Zusatzes zutage kam. Sie trägt Reste eines dünnen feinen Stuckes, der einst den ganzen Altar umgab. Der Stuck des Hofes ist an die Rundung sorgfältig herangestrichen, so daß diese erste Form des Altars als mykenisch gesichert ist. Daß es sich nicht um eine Opfergrube handelt, wie Dörpfeld früher meinte und auch sonst vielfach zu lesen ist¹, geht aus der völlig unregelmäßigen Innenseite hervor, die neben dem sorgfältigen Äußeren nicht sichtbar gewesen sein kann. Die Steine des Ringes sind nämlich alle radial geschnitten, haben aber nur außen genauen Fugenschluß, nach innen offene Fugen, wie es auch am Quadermauerwerk in Mykene
