2. Teil: Die Baulichkeiten.

§ 1. Kirche.

DOMINIKANERKLOSTER
IN
PRENZLAU

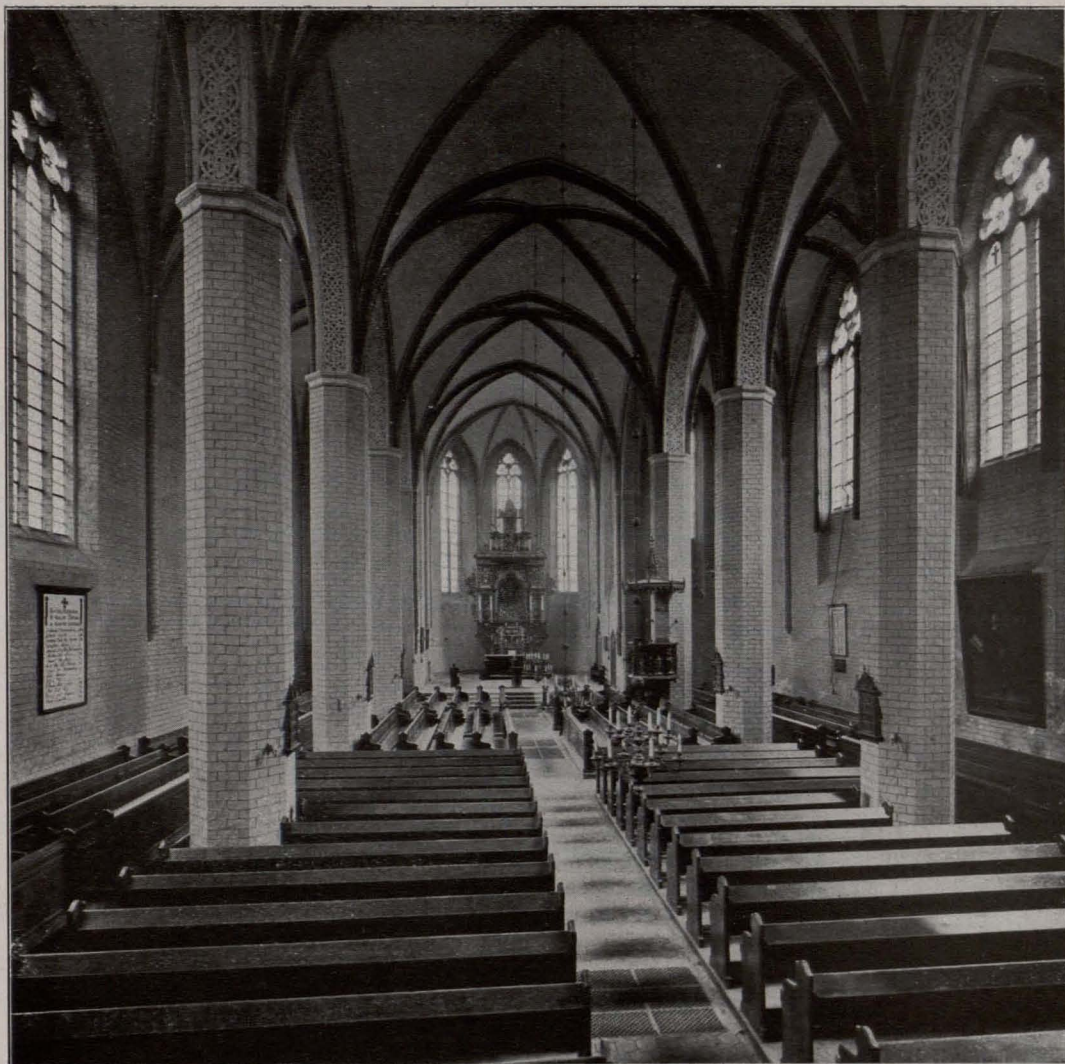
Fig. 11. Inneres der ehemaligen Prenzlauer Dominikaner-Klosterkirche.
Mit Genehmigung der Kgl. Meßbildanstalt zu Berlin.

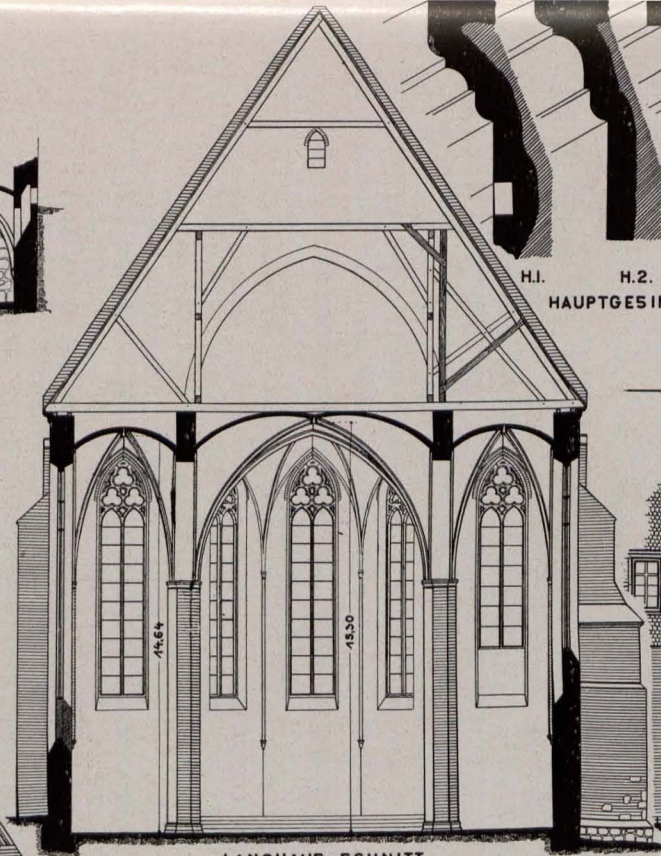
H.1. H.2. H.3.
HAUPTGESIMSE

Chor und Schiff weisen in gleicher Höhe ein gleiches Hauptgesims mit kräftiger Hohlkehle auf (Bl. 7, Abb. H 2). Auf der Nordseite des Langhauses sieht man, aber nur in den 3 östlichen Jochen, unter diesem Gesims einen breiten Putzstreifen, auf ihm anscheinend Spuren früherer Sgraffitomuster. Ein ähnliches Motiv hat sich wohl unter der obersten Dachschräge des Hauptportals befunden (Bl. 8).

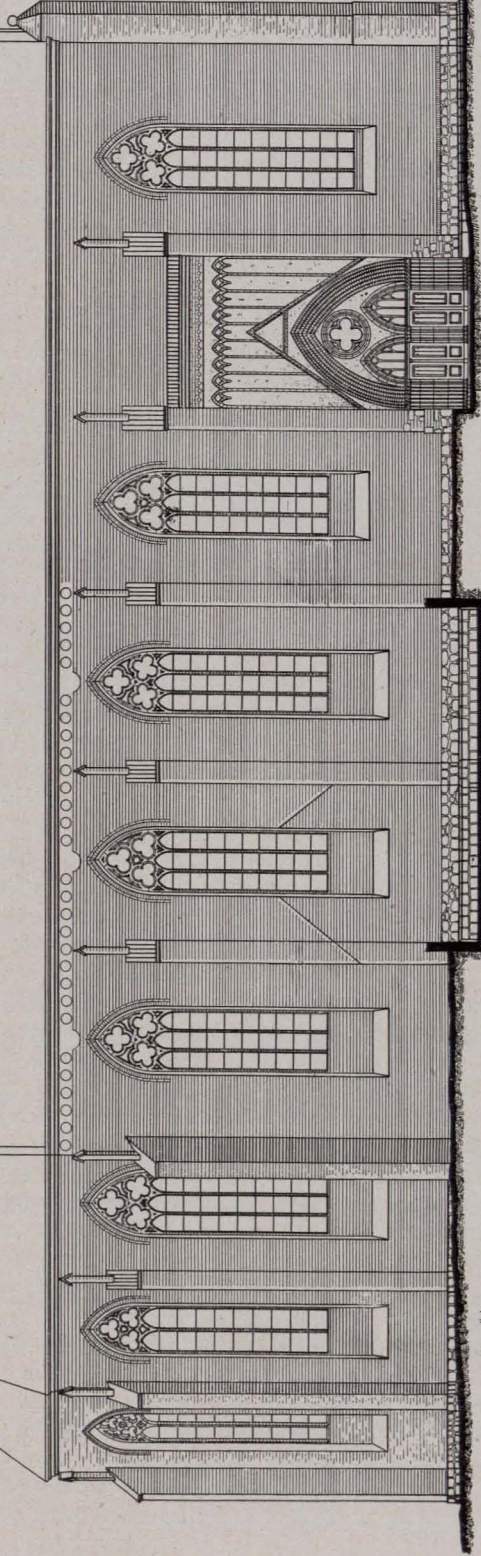
NORDANSICHT

Auch auf der Nordseite finden wir am 5. Langhausjoch den Anschluß eines Satteldaches, das ebenfalls über Fenster und Strebepfeiler fortlief.

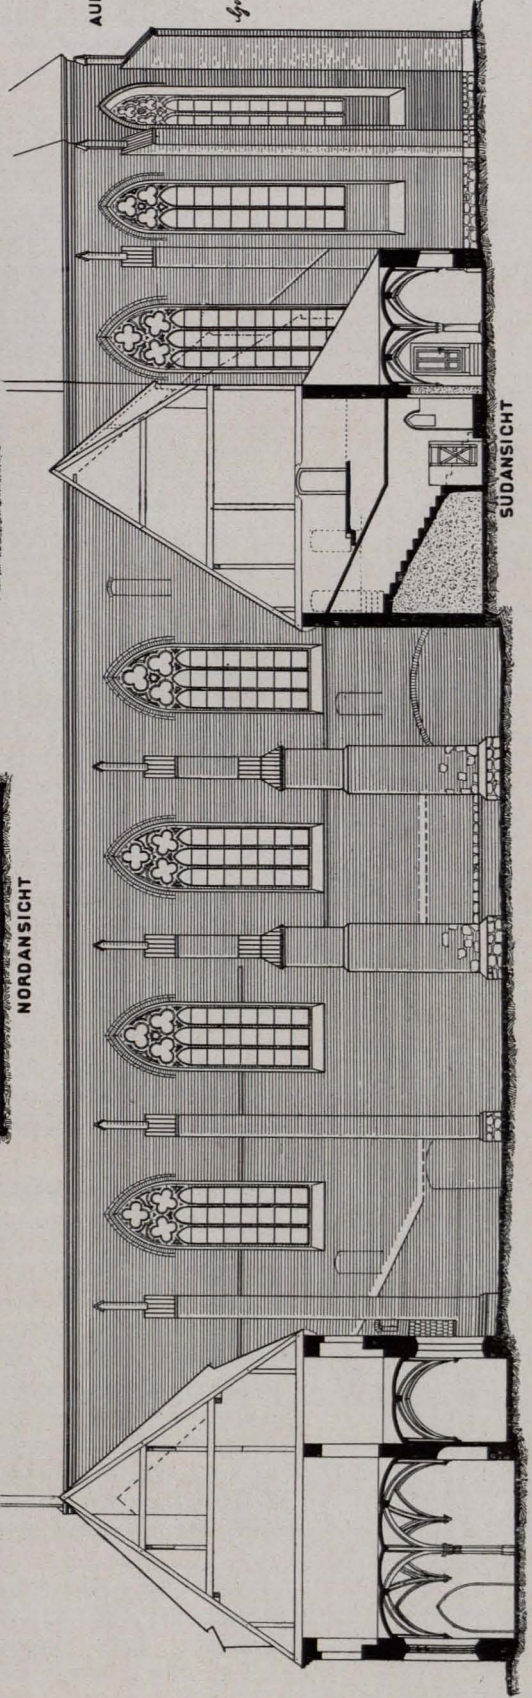
SUDANSICHT

Die äußere Kirchenwand zeigt uns noch zahlreiche Spuren von Anschlüssen ehemals anders gestalteter oder jetzt bereits ganz verschwundener Gebäude: Auf der Südseite (Bl. 8) sieht man am Ostflügel, über Fenster und Strebepfeiler des 1. Chorchoches weglaufend, eine Dachanschlußspur, die sich nicht mit dem heutigen Dachprofil deckt; Ähnliches läßt sich am Anschluß des Westgebäudes feststellen. Als Deckleiste

für ein früher gegenstoßendes Pultdach sind die oben abgeschrägten vorgezogenen Schichten zu betrachten, die sich ebenda auf der östlichen Hälfte des Langhauses unmittelbar unter den Fenstern, auf der westlichen etwa 3 m höher hinziehen. Unter ihnen führten zu ebener Erde 2 jetzt vermauerte Öffnungen in die Kirche hinein; in Höhe ihres Scheitels sind an 2 Stellen ehemalige Anschlüsse von Gewölben deutlich erkennbar, das östliche offenbar herrührend von einem Treppenlauf, welcher mit einem Fensterchen nach der Kirche zu versehen war, das westliche im 4. Langhausjoch nicht mehr bestimmbar. In Höhe des 1. Obergeschosses der Klausurgebäude befinden sich 2 weitere vermauerte Türen, die wohl zu ehemaligen Emporen geführt haben können. Eine hohe, schmale Türspur, etwa über der Hofwand des Ostgebäudes befindlich und durch frische Farbe jüngerer Steine deutlich als sehr spät zugemauert erkennbar, setzt sich im Dachboden noch heute als Türnische fort, deren Schwelle in dem Gewölbesack des 5. und 6. Seitenschiffjoches liegt.

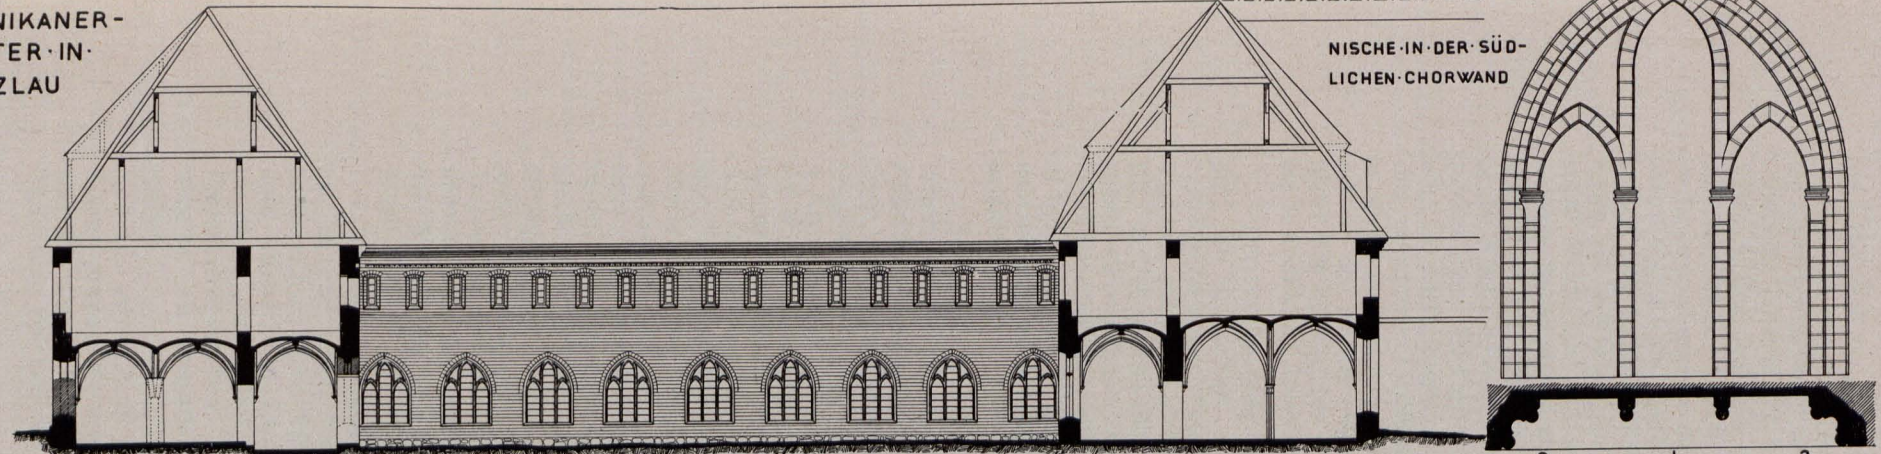
KLOSTERHOF · GEGEN · SÜDEN

Gegen die südliche Wand des Langhauses stoßen, beiderseits etwas darüber hinausragend, 2 Klostergebäude. Sie umschließen noch heute mit einem südlichen Gebäude zusammen einen recht geräumigen Klosterhof. Früher zog sich, wie aus den beiderseitigen Entlastungsbögen gleicher Höhe und Breite an dem Ost- und Westgebäude, auf der Ostseite sogar vielleicht noch aus dem Maueransatz, ferner aus den oben erwähnten Spuren an der südlichen Kirchenwand deutlich erkennbar ist, auch unterhalb der Kirchenfenster ein schmalerer Bauteil entlang, so daß der Hof etwa 26,70 m lang und 27,10 m breit gewesen ist. Ihn umschloß, heute noch im Osten, Süden und Westen erhalten, der Kreuzgang, allseits 9 Joche i./L. weit und in jedem Joch durch ein dreiteiliges, 1,90 m breites Spitzbogenfenster erleuchtet, dessen glattgeschnittene Pfosten sich oben ebenfalls einfach spitzbogig zusammenschließen (Bl. 9, Abb. F 1—3). Jedes Joch ist mit einem Rippenkreuzgewölbe auf verschiedenartigen Konsolen überspannt (Bl. 11, Abb. 34), von dessen sämtlich spitzbogig gestalteten Konstruktionsbögen die Diagonalen (Bl. 11, Abb. 41) in einen mit flachem, ornamentalem (bei 3 von ihnen figürlichem) Schmuck versehenen Schlußstein zusammenlaufen (Bl. 11, Abb. 20—22). Die lichte Weite des Kreuzgangs beträgt 3,15 m, die Schlußsteinhöhe etwa 3,90 m. Der darüberliegende, wahrscheinlich stets nur auf 3 Seiten um den Hof vorhanden gewesene Korridor zeigt keine Gewölbespuren und war wohl auch früher mit flacher Holzdecke versehen. In gut wirkendem Gegensatz zu dem großen Kreuzgangsfenster geben hier etwa die doppelte Zahl ehemals anscheinend noch 4—5 Schichten tiefer reichender, aber nur schmaler Fenster das notwendige Licht. Ein 3—4 Schichten hohes Hauptgesims mit Sägeschicht darunter (Bl. 7, Abb. H 1) bildet den oberen Abschluß. Das südliche Klausurgebäude zeigt sich auf der Hofseite noch heute fast unversehrt in dem ursprünglichen Zustande (Bl. 9); in den beiden andern fehlt das Pfostenwerk, und die Fensterformen sind durchweg den derzeitigen Verhältnissen entsprechend umgeändert worden. Zu beachten ist, daß im Süd- und Westgebäude die kleinen Fensterchen mit Segmentbögen überdeckt sind oder gewesen sind, von denen die südlichen bis auf 2 heute noch ihrem Zweck dienen, die westlichen trotz Vermauerung wenigstens noch deutlich zu erkennen sind; im Ostgebäude dagegen findet sich ein gemauerter, wagerechter Sturz, die einzig feststellbare Abweichung in den sonst ringsum gleichmäßig gebildeten Hofwänden.

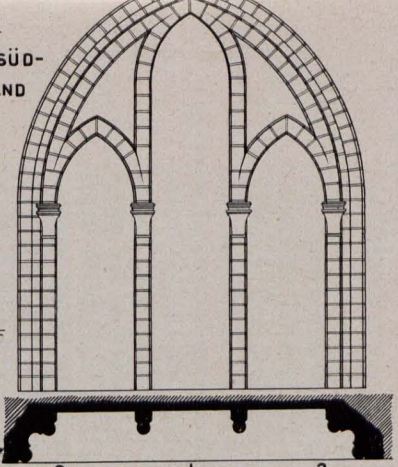
NISCHE · IN · DER · SÜD-
LICHEN · CHORWAND

In der Zone unterhalb der Fenster (Bl. 9) finden wir am Chorschluß hinter dem Altare eine ähnliche wandschrankartige Nische wie in Ruppín; ferner ist an derselben Stelle, wo dort die Profilnische mit Nasen liegt, also seitlich vor dem Hochaltare in der südlichen Chorwand, hier eine fensterartige Spitzbogennische mit dreiteiligem, vorn 11 cm starkem, rundem Pfostenwerk und kelchförmigen Kapitellen in Höhe der äußeren Kämpfer, aber ohne Basen (Bl. 9 u. Bl. 11, Abb. 36).

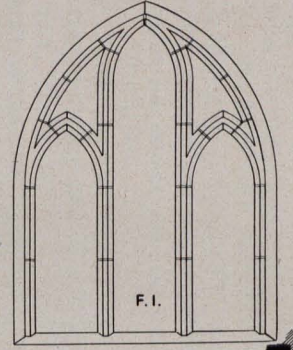
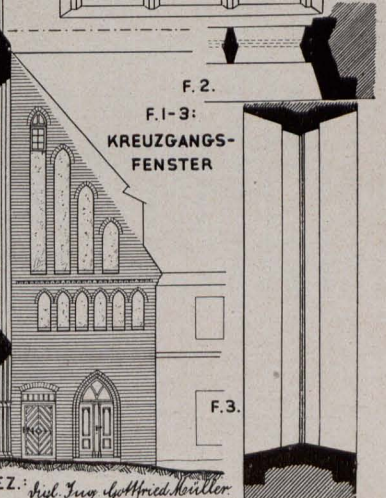
F. 1-3:
KREUZGANGS-
FENSTER

Auch die Klostergebäude scheinen innerhalb nicht allzulanger Zeit erbaut zu sein. Nur aus der Hofansicht noch kann man wegen der schmalen Fenster mit geradem Sturz im Obergeschoß des Kreuzgangs im Gegensatz zu den im Süd- und Westgebäude vorhandenen oder doch noch erkennbaren schließen, daß diese beiden Bauteile zu verschiedenen Zeiten entstanden sind. Die Gleichheit der sonst erhaltenen Bauformen und Einzelheiten sowie des Steinformates legt die Vermutung nahe, daß das Ostgebäude wie üblich zugleich mit dem Chor und den 3 Ostjochen des Langhauses errichtet sei, also am Anfang des 14. Jahrhunderts. Das Südgebäude, in dem außer dem Kreuzgang und obigen Fensterformen leider alles verschwunden ist, was eine Datierung durch Vergleich mit den Flügelbauten ermöglichen könnte, und ferner das Westgebäude mit seiner reicheren Gewölbebildung und seiner reiferen Maßwerkentwicklung im Schulraum könnten der 2. Hälfte des 14. Jahrhunderts zugeschrieben werden, in dem wohl auch das 6. Langhausjoch entstanden ist. Das Fehlen besonderer Strebepfeiler in der Südwest- und der Südostecke des Langhauses scheint solche Annahme zu bestätigen, umsomehr, als die von Anfang an vorhandene Wandtreppe in der Chormauer nur als Verbindung mit dem Obergeschoß einen Zweck hatte.

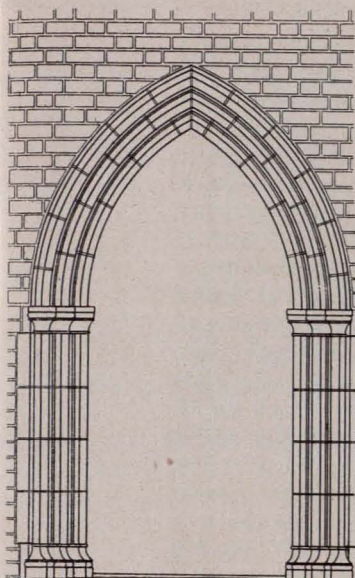
KIRCHENPORTAL
AM
WESTGIEBEL

2 rechtwinklig eingeschnittene Türöffnungen in der südlichen Ecke sind offenbar neueren Datums. An alten Eingängen zur Kirche sind nur noch 2 erhalten: zunächst ein mit leider verputzten, umgekehrt gleichen Kämpfern und Basen versehenes Portal aus gebündelten Birnenstäben in der Mitte des Westgiebels von 1,64 m i./L. (Bl. 10 und Bl. 11, Abb. 37); dann das Hauptportal im 2. Joch der Nordseite. Dieses zeigt ebenfalls reiche Profilierung der Wände, im Kämpfer durch blattbelegte Kapitelle unterbrochen, am unteren Ende von ebensolchen Basen getragen. Ein Wimberg, am Außenrande schräg und über dem obersten Spitzbogen horizontal, mit einem fortlaufenden Bande von kräftig modellierten Weinranken auf Tonplatten verziert, erhebt sich darüber, und eine für solchen Bau ungewöhnlich reiche Verzierung in Gestalt zweiteiligen, spitzbogig abschließenden, blinden Stab- und Maßwerkes füllt die Mauerfläche noch ein gut Stück nach oben hin aus, bis endlich eine große Schräge fast in Höhe der Strebepfeiler den Übergang zu der Kirchenwandflucht wiederherstellt (Bl. 10 u. 11, Abb. 1—7). Die jetzige Zweiteilung der Tür nebst dem Vierpaß darüber ist spätere Wiederherstellung.

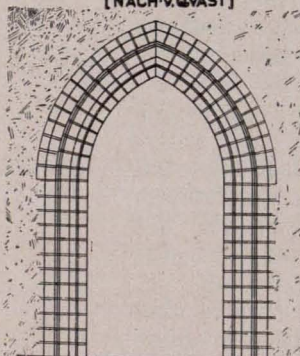
INNENPORTAL DES
KLOSTERS

Links von dem erwähnten Eingangsflur, der früher ein einziger Raum mit 3 noch jetzt erhaltenen Gewölben war, gelangte man durch eine einfach profilierte Spitzbogentür (Bl. 10) in den Kreuzgang. Ging man diesen nach Süden zu entlang, so kam man im 6. freien Joche rechts durch eine Tür in einen Raum, der heute als Küche dient. Zwischen ihm und obiger Kapelle befindet sich eine rechteckige Kammer, mit 2 einfachen Kreuzgewölben überdeckt, die überhaupt keine Wandbögen und keine profilierten Gurte und Rippen besitzen, sondern rechteckig nach unten vorspringende Gurt- und Rippenverstärkungen von 20×30 cm, denen eine kleine Platte von 15×1 cm vorgelegt ist. Diese einfache, nur bei Kellern übliche Ausbildung läßt uns hier eine Vorratskammer für die nebenliegende Küche vermuten; zudem bezeugen im Äußeren 3 Segmentbogenfenster den Zusammenhang (Bl. 7).

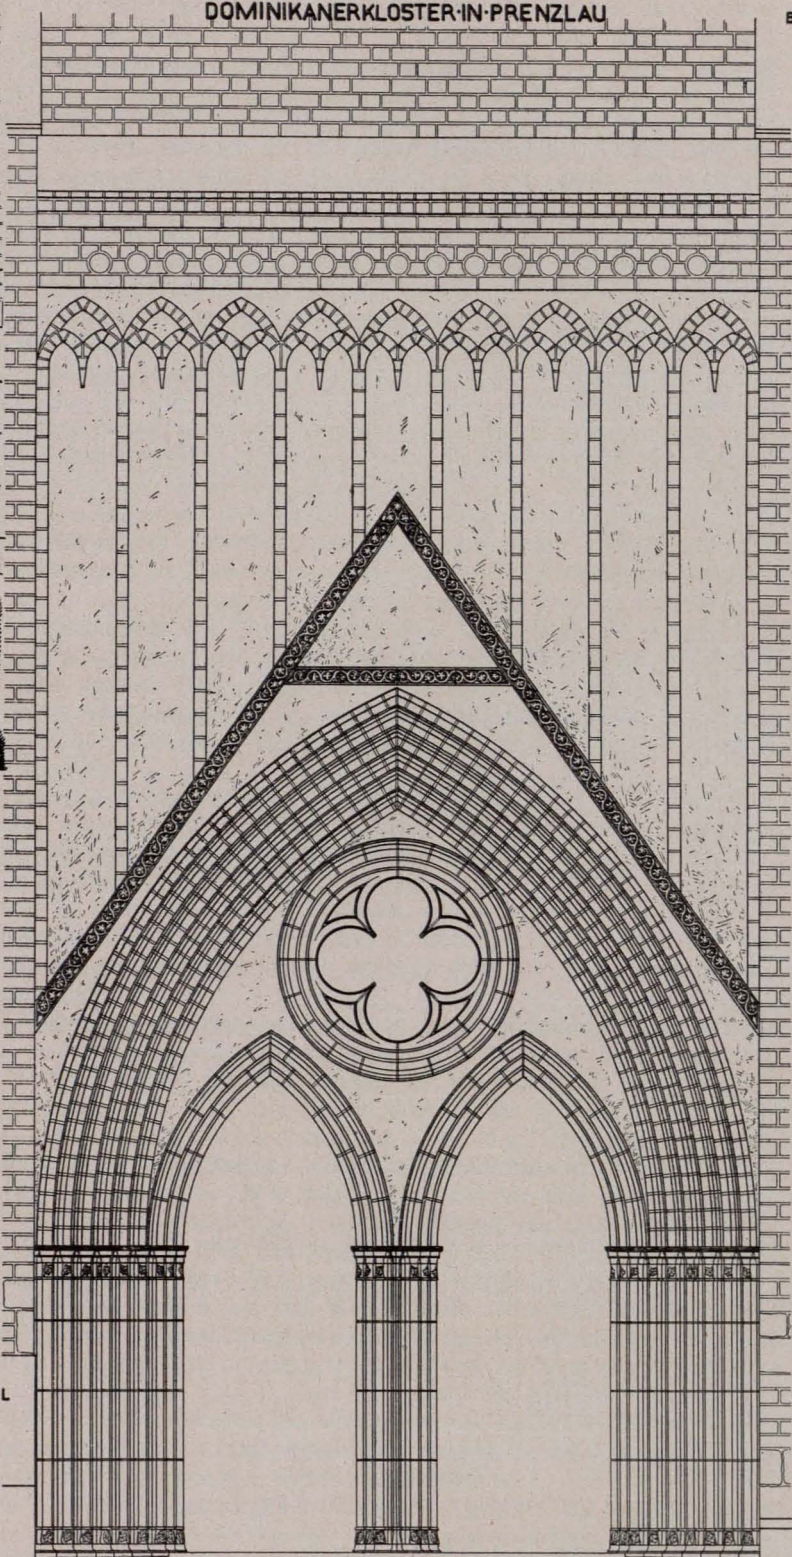
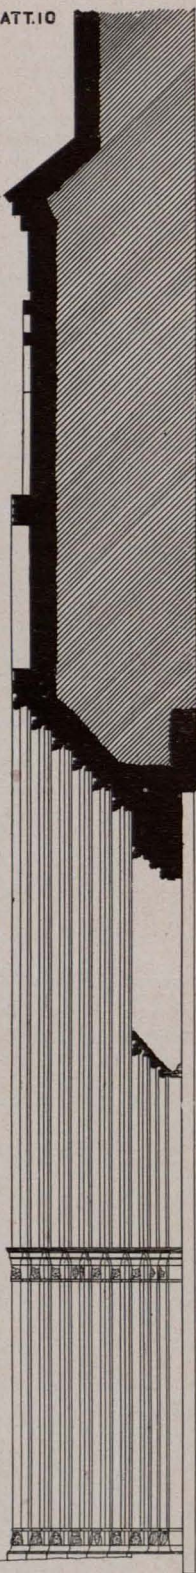
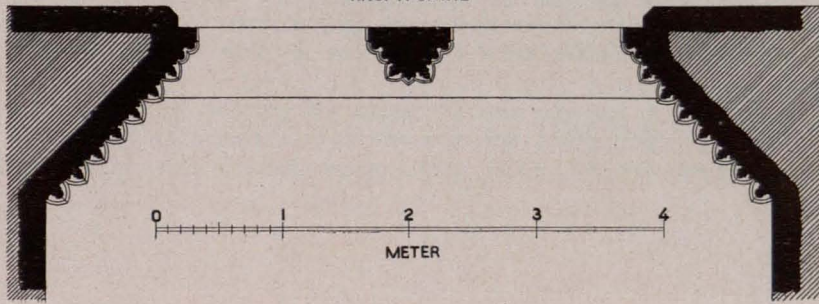
HAUPTPORTAL

Die jungen Strebepfeilerchen und vor allem der Weinrankenfries am Wimperg des Hauptportals nebst seinen in frühgotischer Art mit zackigen Blättern belegten Kapitellen und Basen lassen dieses 2. und 3. Langhausjoch nicht allzulange nach der Ostpartie entstanden sein, vielleicht im Jahre der Altarweihe (1343), in dem somit ein gewisser Abschluß des Kirchenbaues erreicht war.
