DOMINIKANER-
KLOSTER · IN ·
PRENZLAU

DOMINIKANERKLOSTER-IN-PRENZLAU

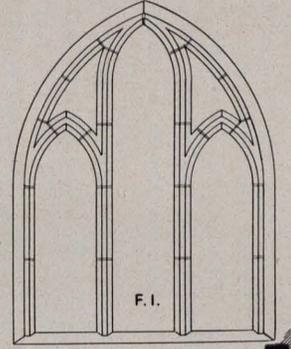
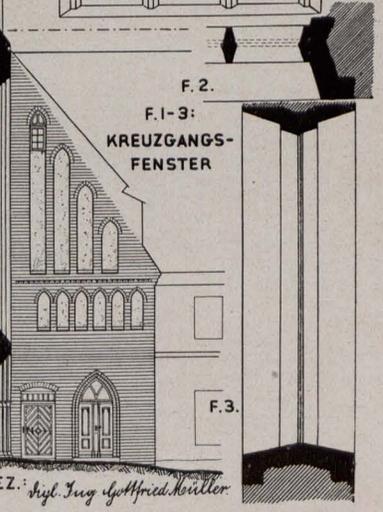
F. 2.
F. 1-3:
KREUZGANGS-
FENSTER

F. 1.

F. 3.

Auch die Klostergebäude scheinen innerhalb nicht allzulanger Zeit erbaut zu sein. Nur aus der Hofansicht noch kann man wegen der schmalen Fenster mit geradem Sturz im Obergeschoß des Kreuzgangs im Gegensatz zu den im Süd- und Westgebäude vorhandenen oder doch noch erkennbaren schließen, daß diese beiden Bauteile zu verschiedenen Zeiten entstanden sind. Die Gleichheit der sonst erhaltenen Bauformen und Einzelheiten sowie des Steinformates legt die Vermutung nahe, daß das Ostgebäude wie üblich zugleich mit dem Chor und den 3 Ostjochen des Langhauses errichtet sei, also am Anfang des 14. Jahrhunderts. Das Südgebäude, in dem außer dem Kreuzgang und obigen Fensterformen leider alles verschwunden ist, was eine Datierung durch Vergleich mit den Flügelbauten ermöglichen könnte, und ferner das Westgebäude mit seiner reicheren Gewölbebildung und seiner reiferen Maßwerkentwicklung im Schulraum könnten der 2. Hälfte des 14. Jahrhunderts zugeschrieben werden, in dem wohl auch das 6. Langhausjoch entstanden ist. Das Fehlen besonderer Strebepfeiler in der Südwest- und der Südostecke des Langhauses scheint solche Annahme zu bestätigen, umsomehr, als die von Anfang an vorhandene Wandtreppe in der Chormauer nur als Verbindung mit dem Obergeschoß einen Zweck hatte.
