Kapitel 5. Soldin.

2. Teil: Die Baulichkeiten.

§ 1. Kirche

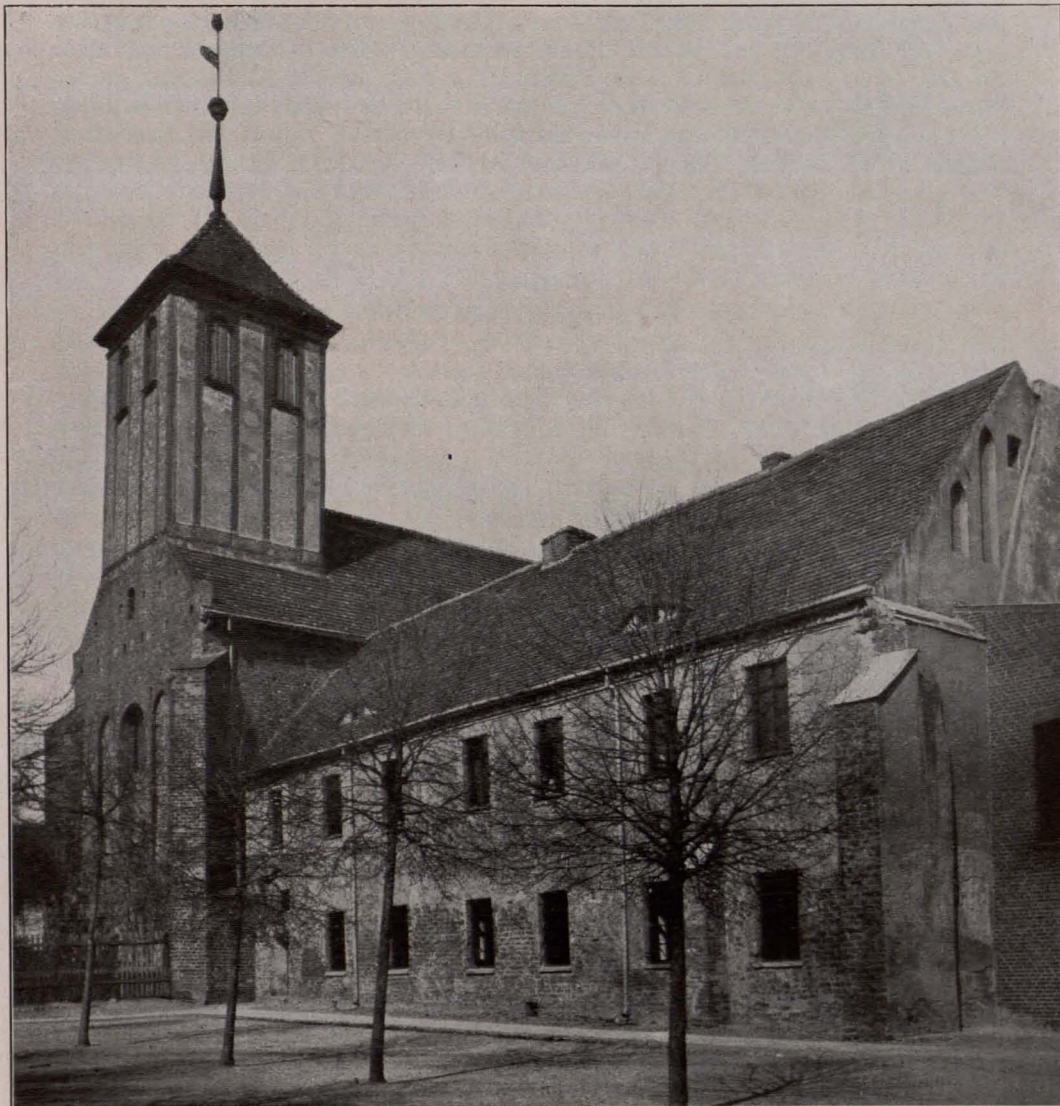
Fig. 12. Westseite des ehemaligen Soldiner Dominikanerklosters.

Gegen die beiden ersten Joche stößt noch heute das Westgebäude, nicht ganz so weit reichend wie die westliche Giebelwandflucht. Hier liegt auch dicht am Kirchengebäude noch der alte, 2,80 m breite und 3,80 m hohe Zugang zur Klausur, überdeckt mit 3 spitzbogigen Kreuzgewölben auf Konsolen (Bl. 18, Abb. S 4). Die Schlußsteine sind schmucklos, die Wandbögen rechteckig profiliert, die Rippen und Gurte doppelt gekehlt (Bl. 18, Abb. S 9 u. S 13). Der Eingang war früher in ganzer Ausdehnung des hier stärker gebildeten Wandbogens geöffnet; eine ähnliche Verbindung führte wohl zu dem dahinter liegenden Kreuzgang.
