2. Teil: Die Baulichkeiten.

§ 1. Kirche.

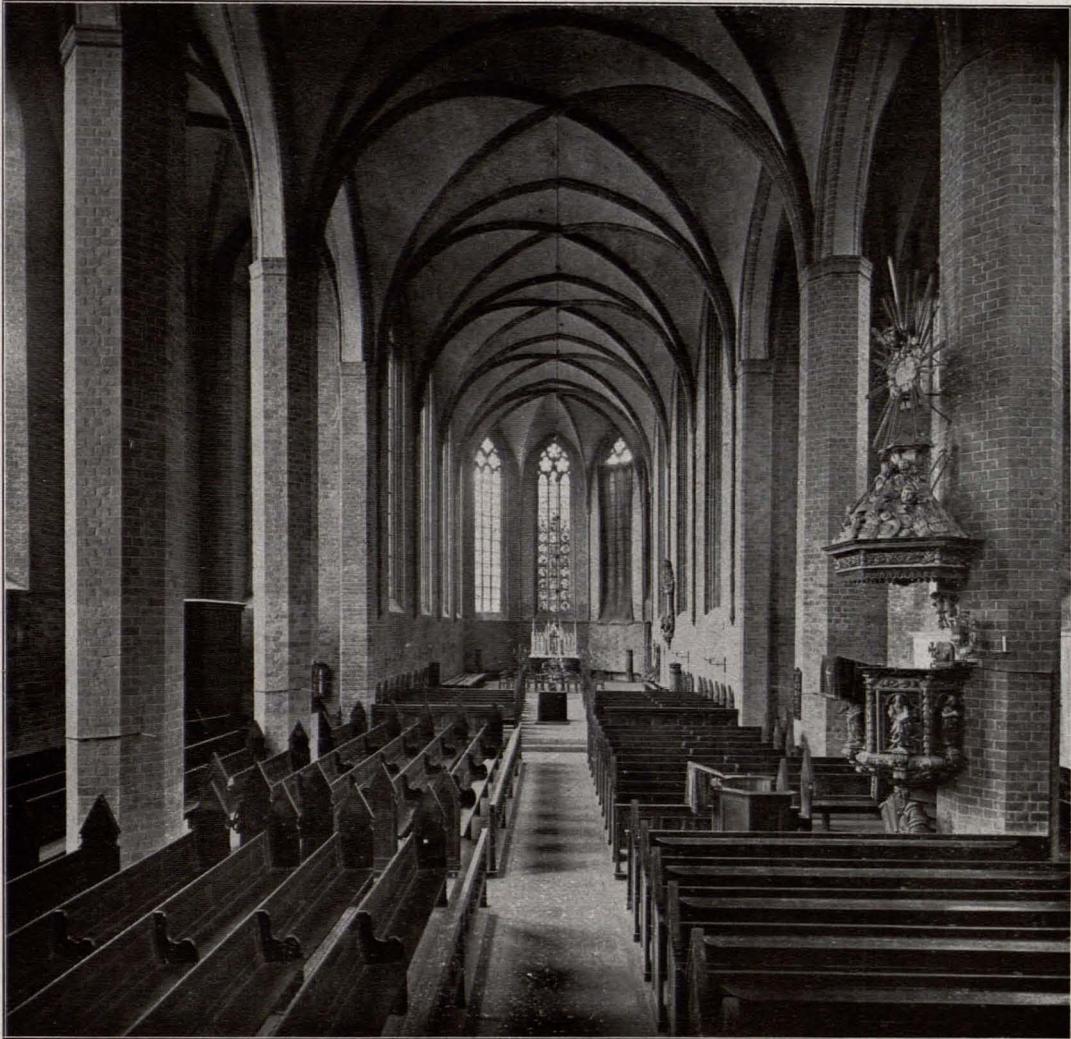
Fig. 14. Inneres der ehemaligen Brandenburger Dominikaner-Klosterkirche.
Mit Genehmigung der Kgl. Meßbildanstalt zu Berlin.

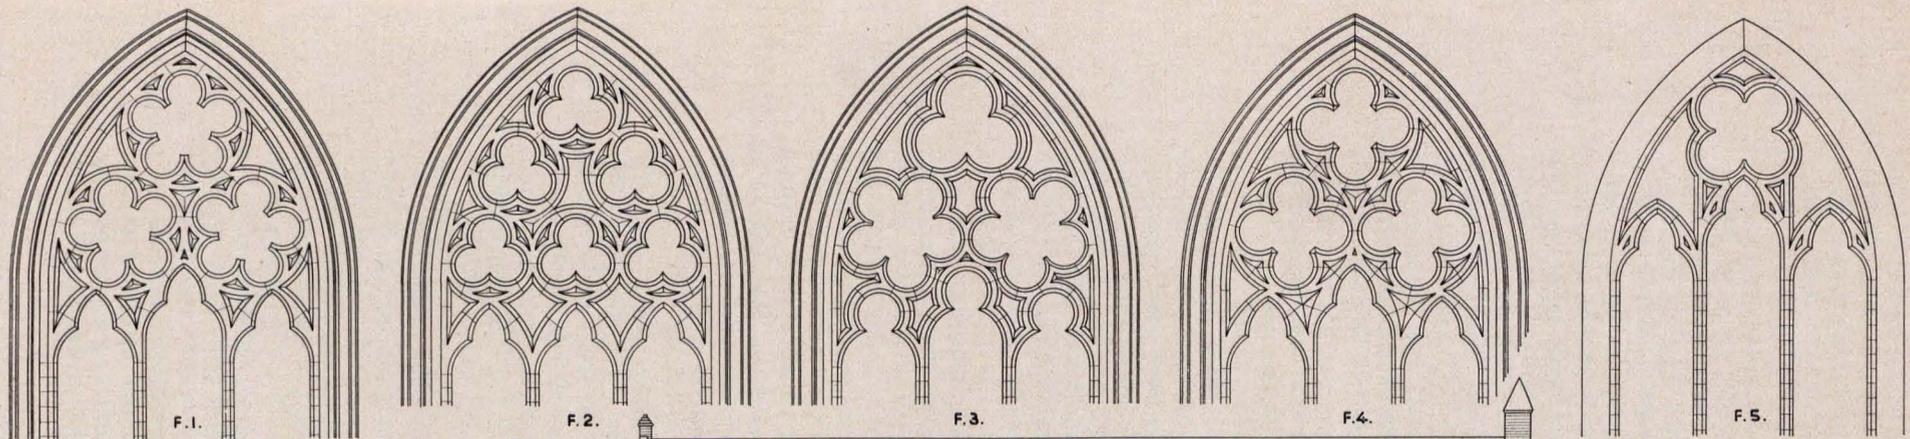
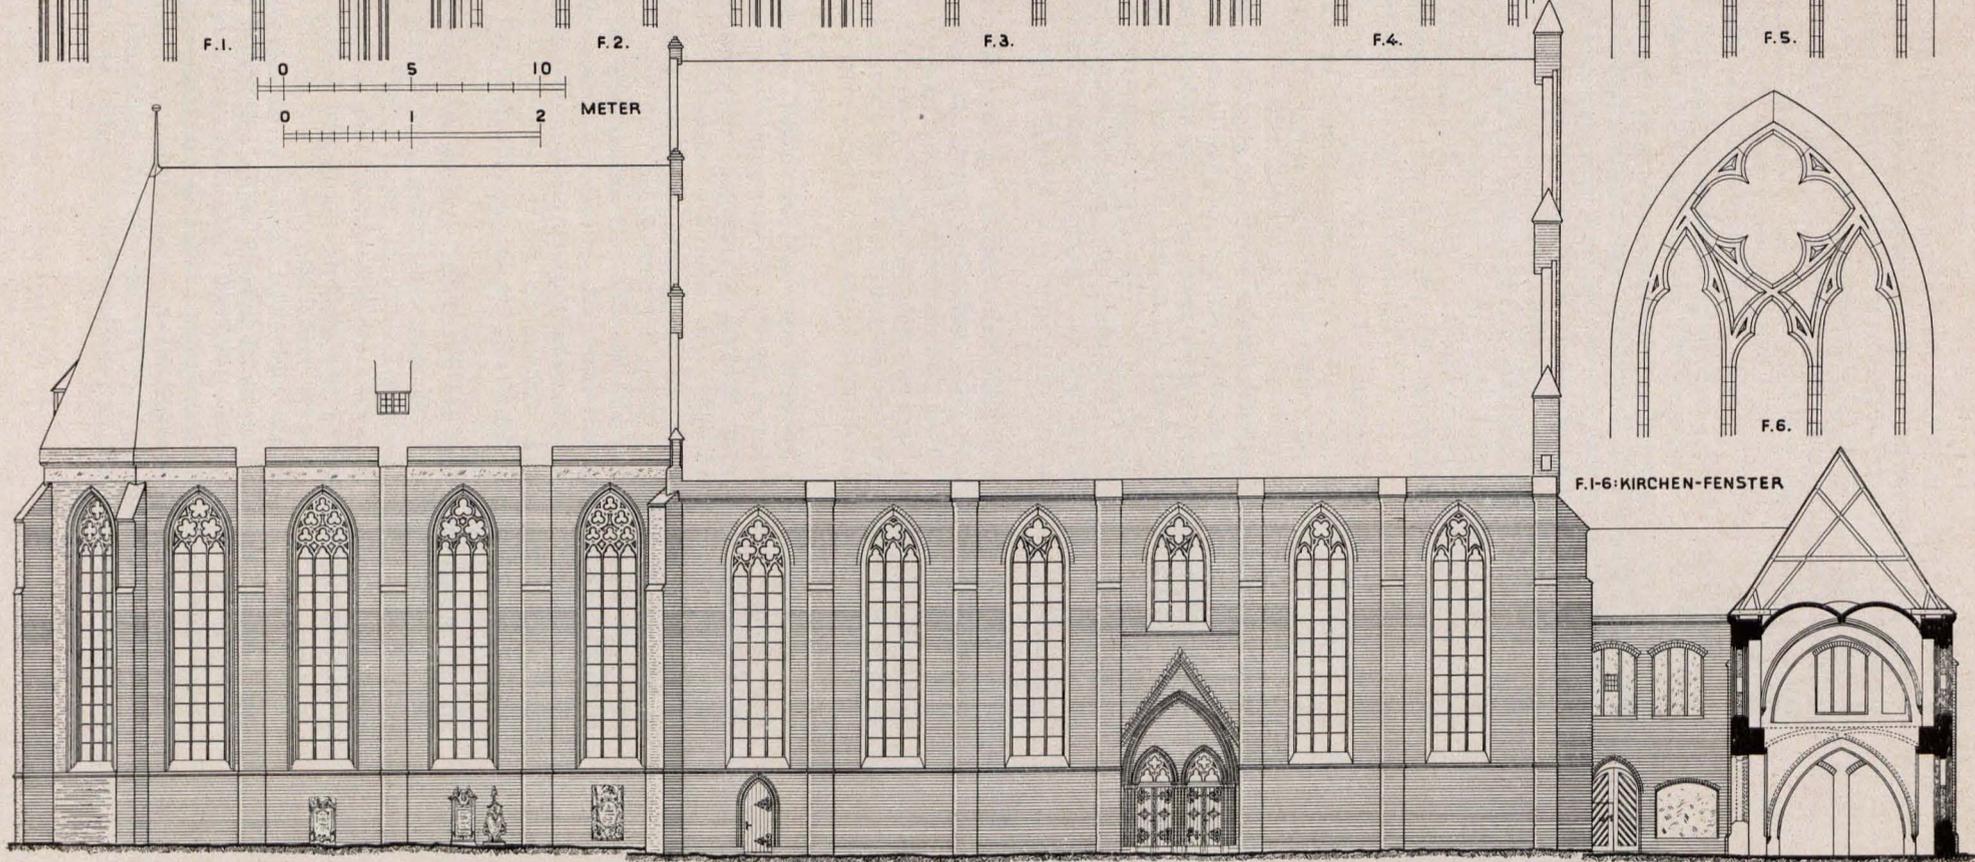
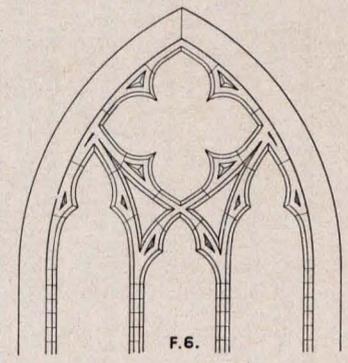
F.1-6 KIRCHEN-FENSTER

NORDANSICHT

Sämtliche Chorfenster haben innen wie außen reich gegliederte Leibungen von beiderseits 2 Profilsteinen (Bl. 16, Abb. P 6). Das Ostfenster des nördlichen Seitenschiffs sowie $1\frac{1}{2}$ Fensterleibung an dem östlichen Ende der südlichen Lang-

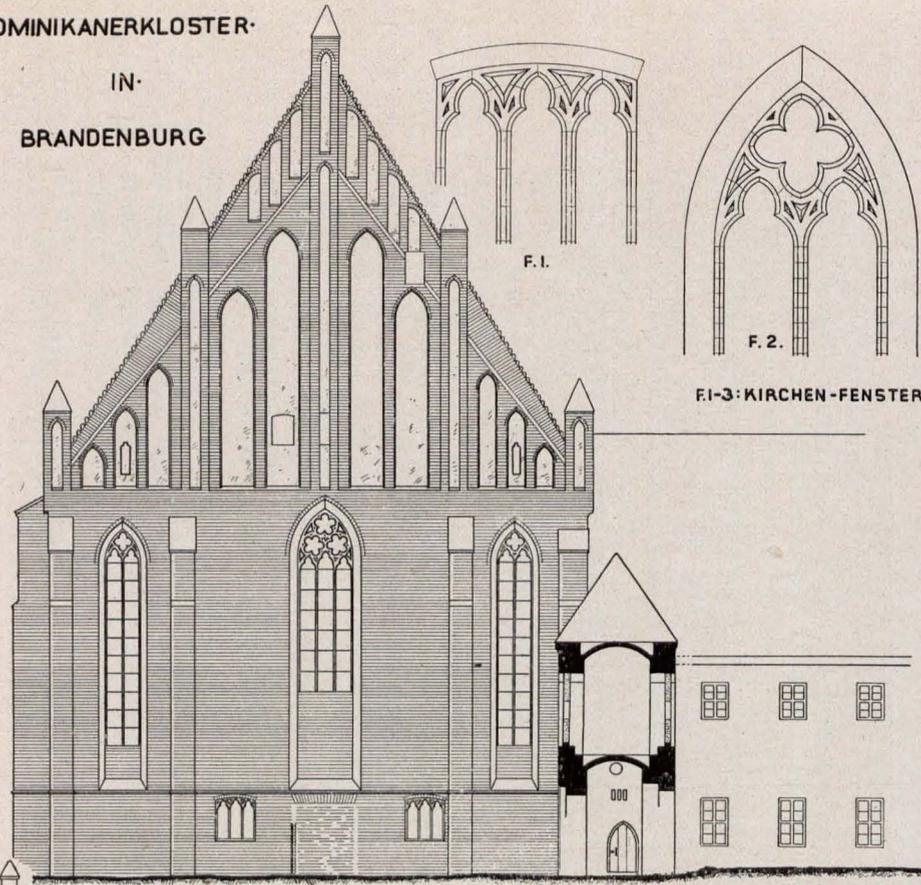
WESTANSICHT

Der guterhaltene Westgiebel ist für ein Dominikanerkloster auffallend reich, aber dabei straff gegliedert. Schwierigkeiten bot hier wie auch am Ostgiebel wohl der Umstand, daß die Längsachse des Mittelschiffs infolge der verschiedenen Breite der Seitenschiffe nicht zusammenfiel mit der Mittellinie des ganzen Langhausraumes. Doch tritt dies in der Ansicht nur bei der Achsenverschiebung der Strebepfeiler in Richtung der Längsarkaden zu den 5 etwa 1 m starken Fialen des Giebelfeldes deutlicher zutage. Die Auflösung der einzelnen Felder zwischen den $\frac{1}{2}$ Stein vor die Giebelwand vorspringenden, in der unteren Wandflucht verbleibenden Fialen quadratischen Querschnitts mit Pyramidendächern zeigt Bl. 15. Abgefast sind nur die 10 breiten Blenden, die zuvor sämtlich geputzt waren; auffallend ist eine ansteigende Rollschicht von flacherer Neigung als die jetzige krabbenbesetzte Giebelschräge, der im Innern ein größerer Absatz entspricht. Da auch der Ostgiebel in seinen unteren Ecken noch Reste einer solchen zeigt und da ferner der obere Schnittpunkt der beiden schrägen Rollen etwa in Höhe des Chordachfirstes liegt, ist der Schluß Eichholz' sehr wahrscheinlich, daß man ursprünglich für die ganze Kirche nur 1 Firstlinie schaffen wollte, wegen zu flauer Verhältnisse des Westgiebels aber davon noch Abstand nahm, ehe man das Dach über dem Langhaus aufrichtete.
