## § 2. Klostergebäude.

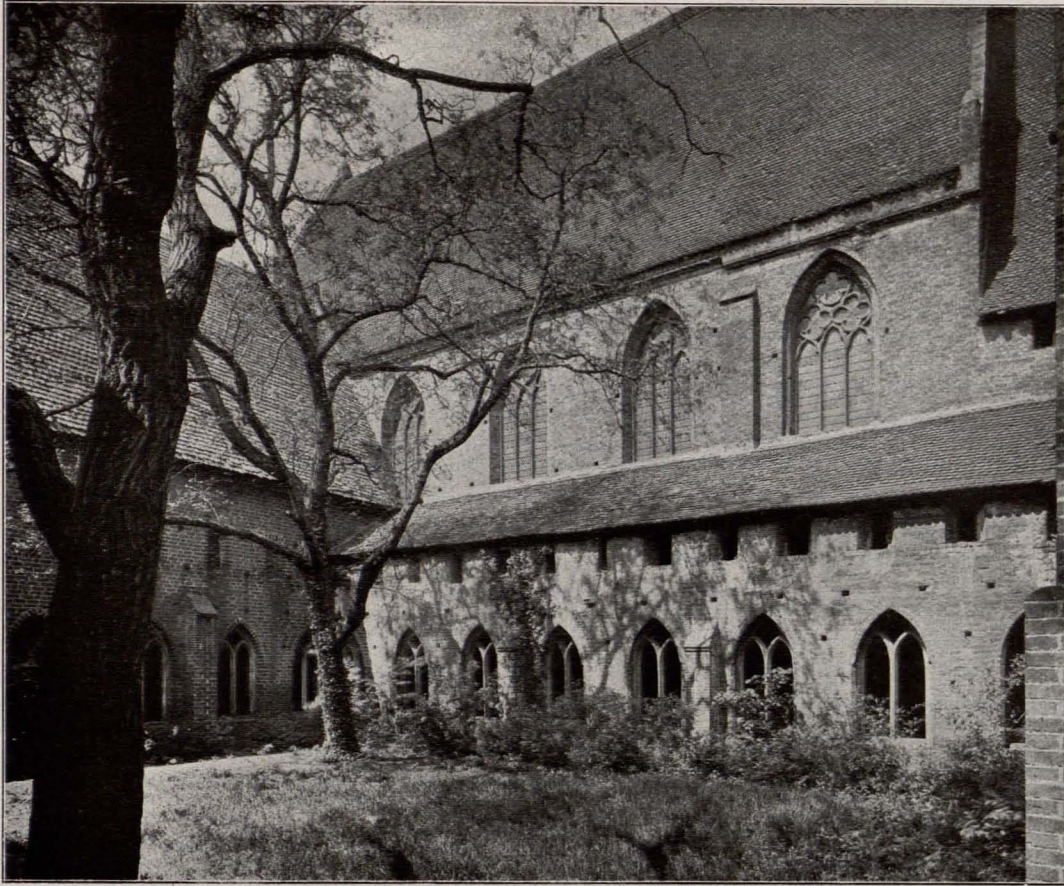
Fig. 15. Klosterhof des ehemaligen Brandenburger Dominikanerklosters.  
Mit Genehmigung der Kgl. Meßbildanstalt zu Berlin.

An die Südwand von Kirche und Chor, derart, daß beiderseits ein Stück der Kirche noch darüber hinausragt, stoßen gegen diese das östliche Klausurgebäude von 14,26 m und das westliche von 10,77 m Breite. Ein zweigeschossiger Kreuzgangflügel an der Kirche selbst, dem eigenes Hauptgesims fehlt und dessen obere Lichtöffnungen statt massiven Sturzes direkt die Mauerlatten des Pultdaches tragen, der ferner in der südwestlichen Ecke zwischen Chor und Langhaus ursprünglich durch 2 Joche erweitert war, von denen das östliche jetzt durch den Turm eingenommen wird; sodann ein südliches Klausurgebäude von 11,96 m Breite schließen mit den vorerwähnten Flügelbauten einen rechteckigen Hof von i./M. 22,05 m Länge und 18,82 m Breite ein.

Rings um den Hof zieht sich der 2,92 m breite und bis zum Schlußstein der Kreuzrippengewölbe auf Konsolen 4,25 m hohe Kreuzgang, die einzige bei den hier besprochenen Klöstern sowie in der Stadt Brandenburg wohlerhaltene Anlage ihrer Art. Konsole, Wandbogen und Rippe zeigt Bl. 18, Abb. B 8, 10, 11. Der Länge nach öffnen sich 8, der Breite nach 7 Joche in Spitzbogenfenstern mit zweiteiligem Pfostenwerk, ohne Nasen oben einfach spitzbogig zusammenlaufend, nach dem Innenhofe zu (Bl. 16). Es ist nicht mehr verständlich, woraufhin Bergau angibt, „die steinernen Pfosten seien gegenwärtig (1885) überall durch Holzgitter ersetzt“. Die 5 östlichen Joche des südlichen und die 6 anschließenden des östlichen Kreuzgangsteils weisen neben äußerer Abfasung innen profilierte Leibungen auf, während sich bei den andern beiderseits nur Fasen befinden, teils um die ganze Öffnung herumgeführt, teils nur bis zum Kämpfer reichend. Je 2 größten-teils erneuerte Strebepfeilerchen auf jeder Außenseite verstärken in fast überflüssiger Weise die Wände gegen den geringen Gewölbedruck. In den am 4. lichten Joch des Südflügels, von Westen her gezählt, erhaltenen, 2,40 m i./L. voneinander entfernten Strebepfeilern vermutet Eichholz die Reste eines Brunnenhauses.
