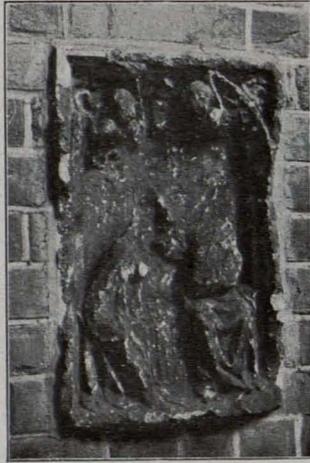
6.

Fig. 6—9. Sandsteinreliefs.
