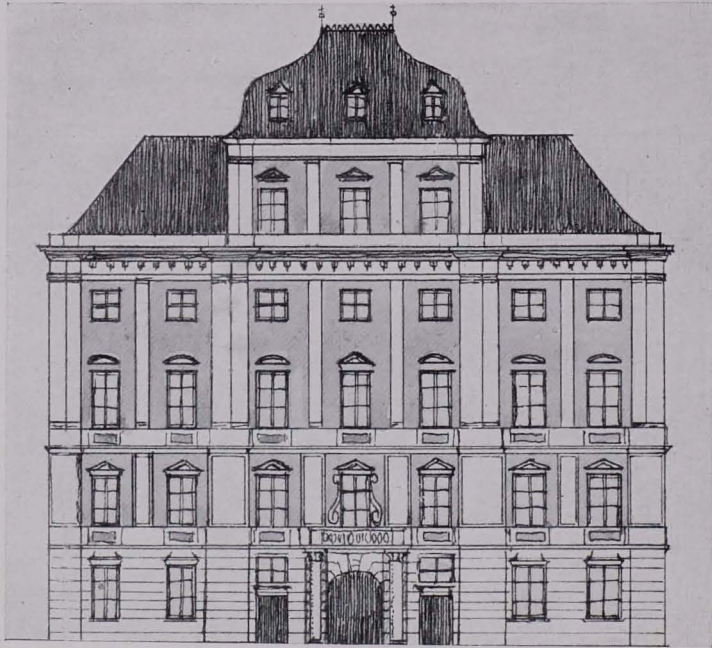
Abb. 4. Rekonstruktionsskizze der erzbischöflichen Residenz (Kombination von Werner und Baubefund)
Zeichnung von Arch. S. Bauer

Die drei inneren Achsen sind zu einer schwach vorstoßenden Einheit zusammengruppiert und durch ein oben aufgesetztes Belvedere in vertikalem Sinne noch besonders herausgehoben. Lisenenartige Streifen gliedern den Aufriß der Höhe nach, ein Konsolengesims mit figurenloser Attika dient als oberer Abschluß. Ist dem Kupferstich wirklich zu trauen, dann hatten die Mezzaninfenster des Mittelrisalites Viereckform, die Fenster des zweiten Stockes geraden Sturz, bildeten Portal und Mittelfenster des ersten Stockes eine festgefügte Einheit (Abb. 4). Die Fensterverdachungen waren teils dreieckig, teils rundbogig (Segmente), eingelassene Vierecksfelder zeichneten die Fenstersockel aus. Das Belvedere trug ein geschweiftes Dach mit Lukarnen, alles übrige Dach war sattelförmig. Aber die Gebäudeproportion auf dem Stiche ist verfehlt. Der wirkliche Bau entfaltet keine solche Kraft der Höhenentwicklung. Breite und Höhe stehen vielmehr in einem ausgeglichenen Verhältnis zueinander. Ferner sind im einzelnen die Zwischenräume von Fensterverdachung und Gurtgesims falsch gegeben. Die Fenster des Untergeschosses und des Mezzanins hängen fast unmittelbar am Gurtgesims bzw. am Unterbalken des Hauptgesimses, und das natürliche Intervall im ersten Stock ist ein weit geringeres als bei Werner. Auch die Baugliederung Werners stimmt nicht ganz. Die Rustikastreifen im Untergeschoß des jetzigen Baues sind alt, ebenso die aufgelegten länglich-rechteckigen Platten des ersten Stockes und die Ordnung des obersten Geschosses war zuverlässig toskanisch, nicht eine einfache Lisenengliederung. Die auf dem Stiche sichtbare Westwand des Gebäudes gab sich schlicht, fast ohne stärker betonte Gliederung. Nur unterbrach die Tiefenführung der jähe Vorprall eines
