Karner. Karner (Ruine).

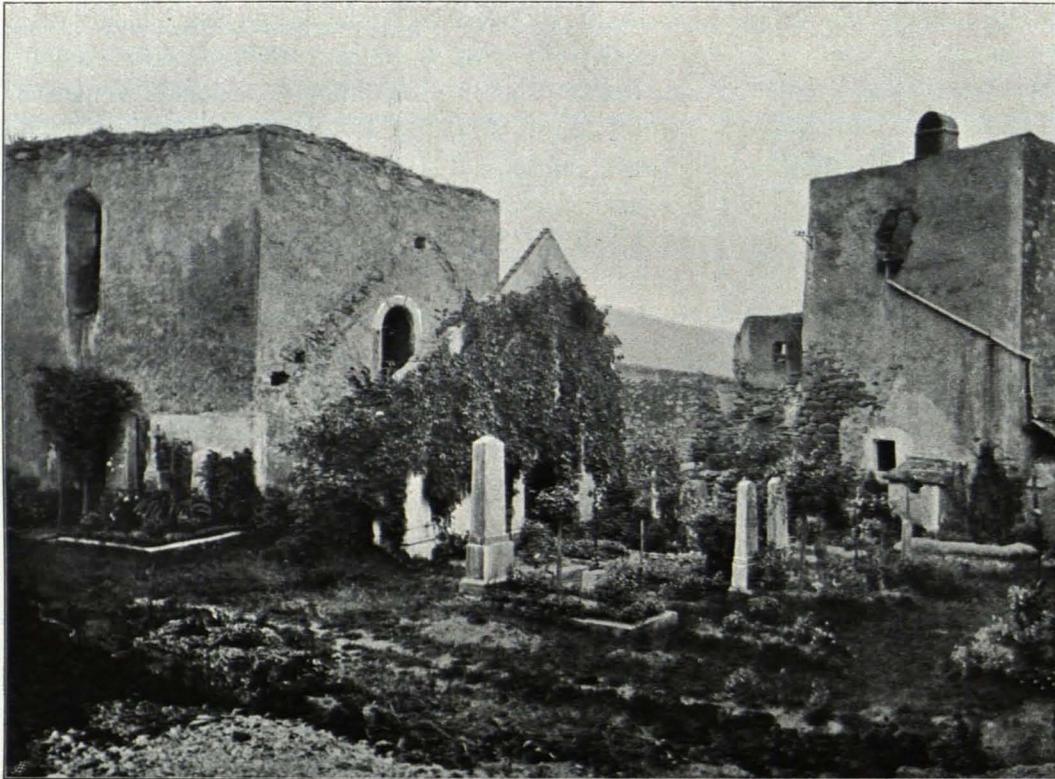
Fig. 43 Dürnstein, Karner und Stadtturm (S. 110)

Fig. 43. Zweigeschossiger, turmartiger Bau mit quadratischem Grundriß und halbrunder Ostapsis, unten Krypta, oben Kapelle, XIV. Jh. (Fig. 43).

Äußeres. Roh verputzter Bruchsteinbau. Im W. angebautes Treppenhaus, von welchem noch die steinerne Treppe und eine zur Westmauer des Karners parallele Giebelwand mit einer nur mehr teilweise bestehenden Verstärkungsmauer, sowie die südliche Verbindungsmauer vorhanden sind. Die Spuren des einstigen Satteldachansatzes noch sichtbar. Vom Ende dieser Treppe rundbogige Tür zur Kapelle, gegenüber in der

Parallelmauer Nische, die in der Stärke der Verstärkungsmauer segmentbogig abschließt, während sie in der oberen Mauer Kleeblattbogenabschluß hat. — S. Spitzbogiges Doppelfenster mit Maßwerk aus Kleeblattbogen und Fischblasen; Mittelstütze ausgebrochen. XV. Jh. — O. Halbzyklindrische Ausbauchung, der Nische im Innern entsprechend, unten mit kegelstumpfförmiger Konsole, mit Ziegelkegeldach endigend; darinnen schmales rundbogiges Fenster mit abgeschrägter Laibung. Weiter unten Reste von Wandmalereien: 1. An der Nordostecke quadratische Bildfläche mit Darstellung der Verkündigung, Teile der Gestalt der in einer Spitzbogenloggia sitzenden Jungfrau und des Engels mit einer Schriftrolle sind noch erkennbar. XIV. Jh. Darüber war ein Kruzifixus gemalt, von dem fast nichts mehr erhalten ist; nach den geringen Spuren scheint es eine Sekkomalerei aus dem XVII. Jh. gewesen zu sein. — 2. An der Südostecke Oberkörper einer auf Thronessel sitzenden Matrone in Architekturumrahmung; der Kopf ist gut erhalten und scheint auf eine hl. Anna hinzudeuten; österreichisch, Anfang des XVI. Jhs. (s. Übers. S. 32 und Fig. 44). Das Fresko ist durch zwei flankierende Mauerwangen geschützt, die auf abgerundeten Konsolen aufsitzen und einen darüber gelegten horizontalen Balken mit Ziegelpulldach tragen. — N. Schmales rundbogiges Fenster. — Das Dach über dem Gewölbe horizontal abgetragen.
