Fig. 64 Furth, Pfarrkirche, Inneres (S. 136)

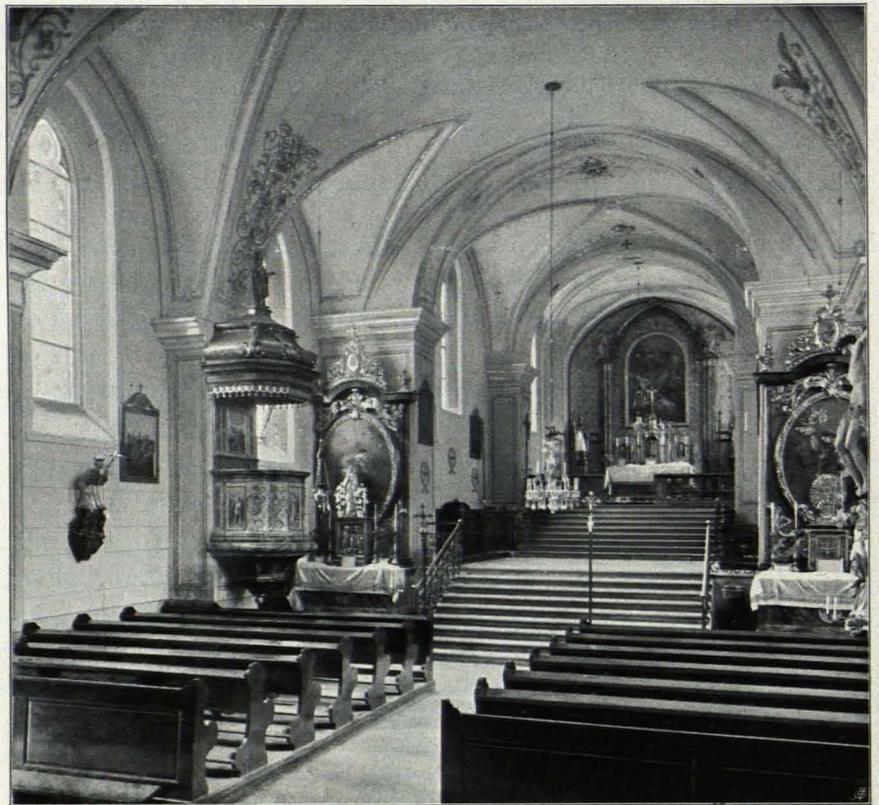
- Inneres.** Modern ausgemalt (s. Fig. 64).
Fig. 64.
Langhaus. Langhaus: Spiegelgewölbe mit Stichkappen über den Fenstern; Westempore mit drei Kreuzgewölben auf zwei vierseitigen Pfeilern mit abgeschrägten Kanten (eine verstärkt) ruhend, mit marmorierter Holzbrüstung.

- Chor.** Chor: Schmäler als das Langhaus, in gleicher Höhe damit; in zwei Teile geteilt, von denen der erste um neun Stufen gegen das Langhaus, der zweite um ebensoviele gegen den ersten erhöht; jeder Teil mit einem Kreuzrippengewölbe. Im ersten rechts breites rechteckiges Emporenfenster; im zweiten rechteckige Tür zum Turm; hinter dem Altar rechteckige Tür zur neuen Sakristei.
