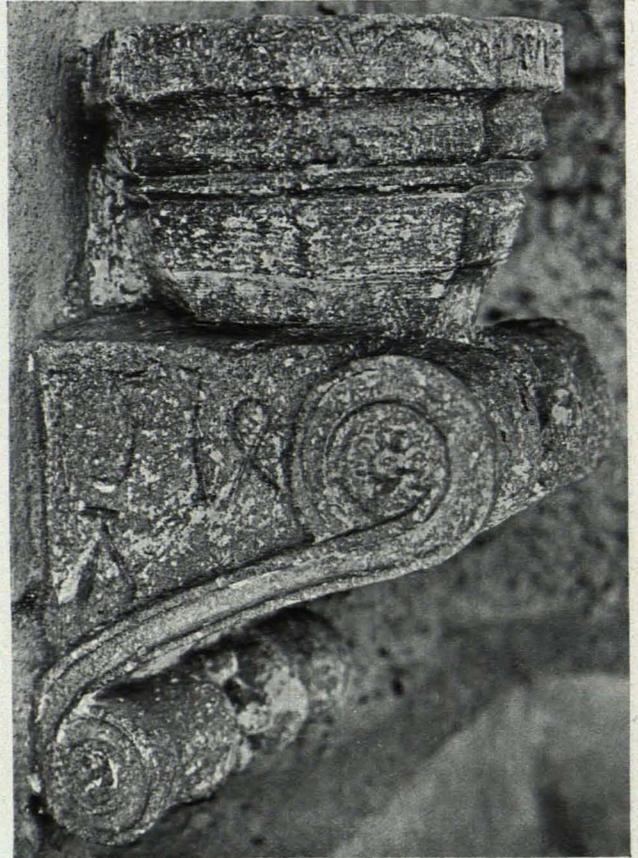
Fig. 73
Gobelsburg, Pfarrkirche, Weihwasserkessel (S. 151)

- Weihwasserkessel. Fig. 73. Weihwasserkessel: Außen: Am östlichen Strebepfeiler des Chores, achteckig auf doppelt eingerollter Konsole, mit Perlstab, bezeichnet 1514; am obern Rand Inschrift in gotischen Majuskeln: *A 1514 H. G. V. M. Pauls. Franc. R. I. I. 1514* (s. Fig. 73).
