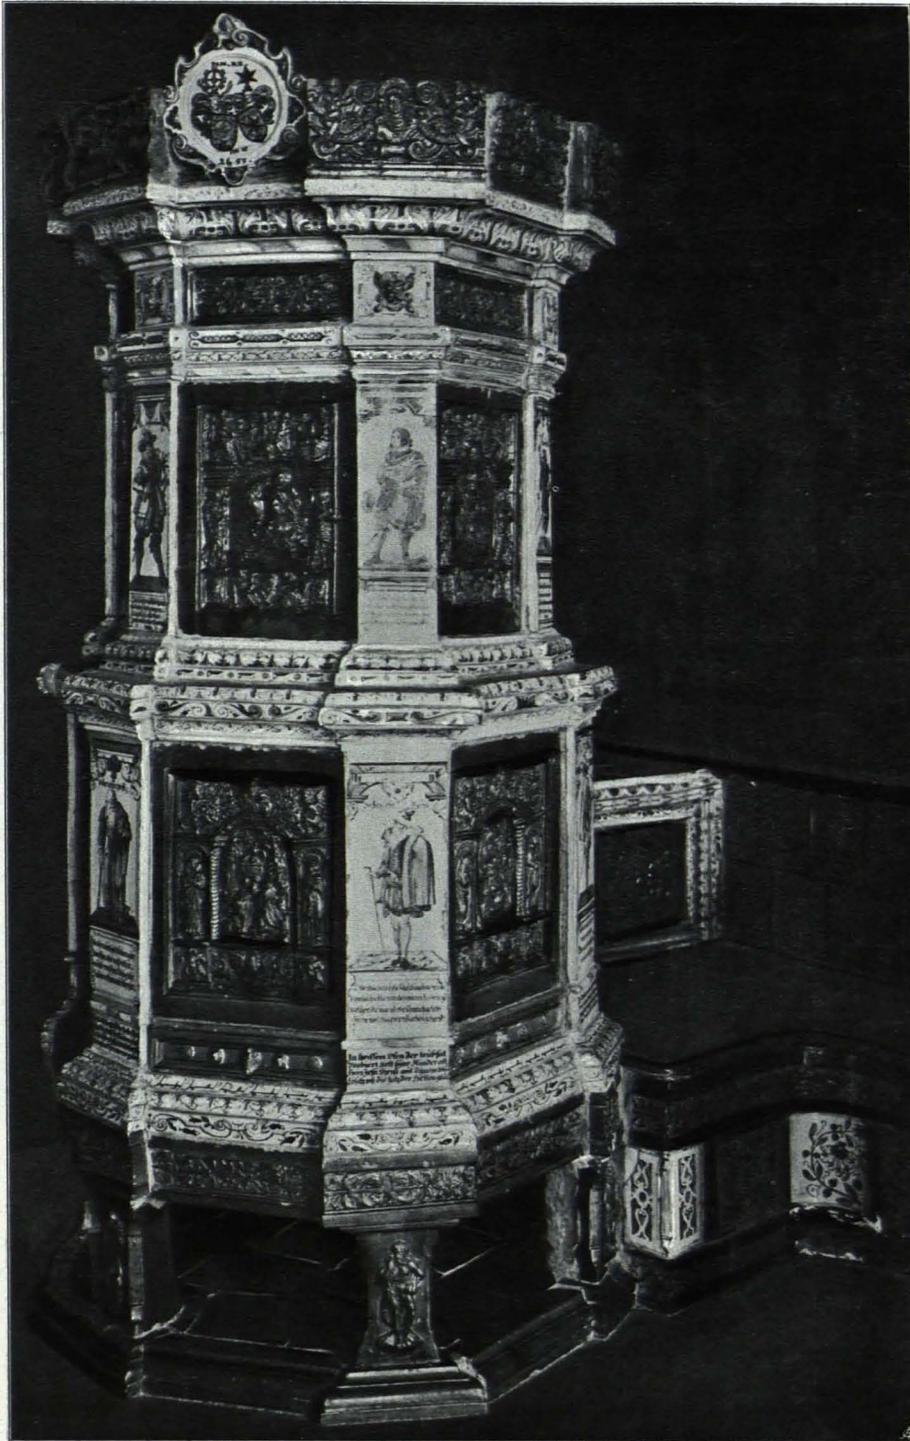
Fig. 99 Hollenburg, Schloß, Ofen von H. H. Graf (S. 180)
