(Unter-)Loiben (Krems) Dorf

Pfarrkirche. Pfarrkirche zum hl. Quirinus.

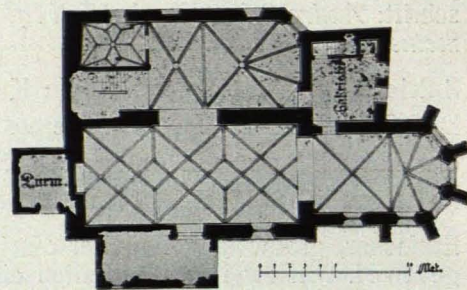
Fig. 203.

Beschreibung. Interessante Verbindung zweier einschiffiger gotischer Anlagen, eine aus der Mitte, eine aus dem Ende des XV. Jhs. stammend. Abschluß bei beiden Teilen in fünf Seiten des Achteckes (Fig. 203). Der Inneneindruck durch die josefinische Umgestaltung bestimmt, namentlich bei den schräg gestellten, das Einspringen des Chores verhüllenden Seitenaltären, die eine geschlossene Wirkung hervorbringen.

Äußeres. Bruchstein; gelblich verputzt, teilweise mit Imitation von Quadern und Ortsteinen. Loiben, Pfarrkirche, Grundriß 1:500 (S. 308)

Chor. Chor: Profilierter Sockel. In fünf Seiten des Achteckes geschlossen, mit je zwei zweimal abgestuften Strebepfeilern mit Giebel und Pultdach an den Seiten und vier im O.; zwischen den Strebepfeilern fünf schmale Spitzbogenfenster mit schräger Sohlbank, spätgotischem, stark restauriertem Maßwerk; unter dem Fenster der Ostseite moderne Nische. Walmdach, Ziegel, höher und steiler als das Langhausdach.
