Nikolaihof. Nikolaihof (Privatbesitz).

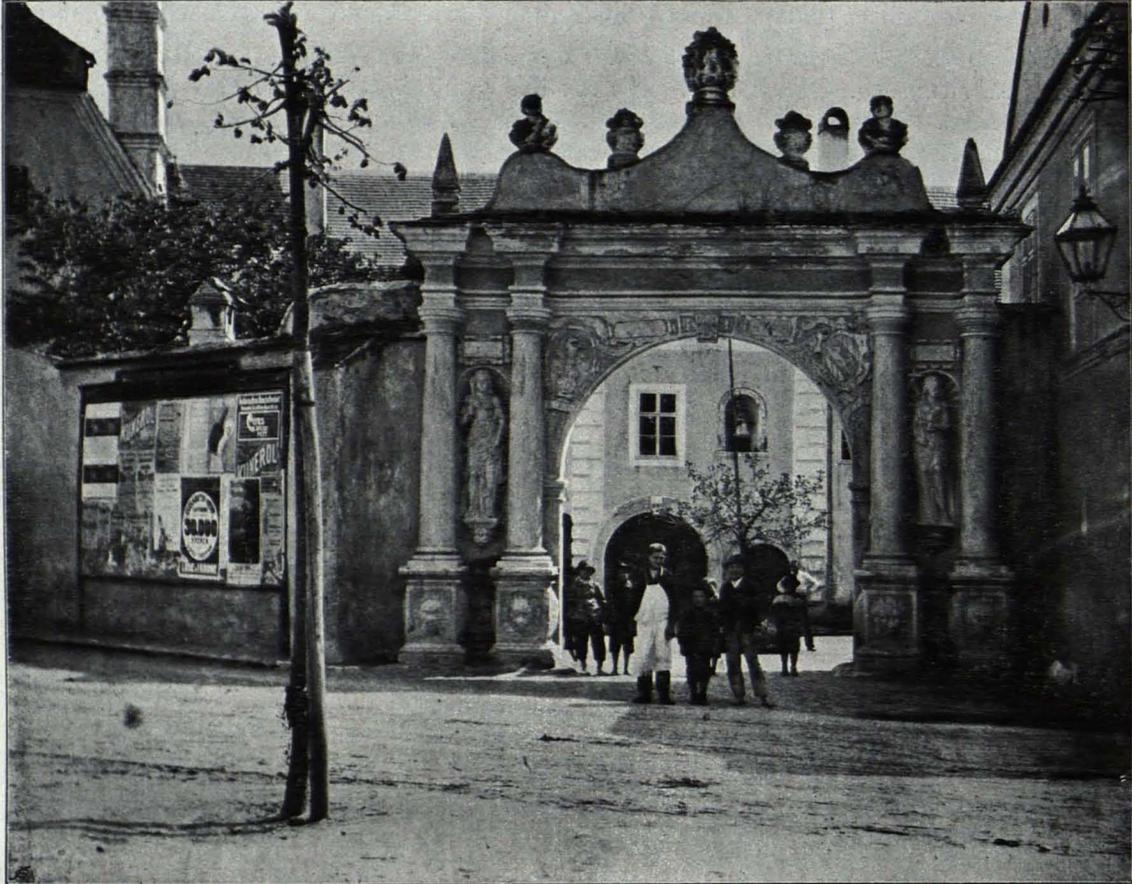
Fig. 209 Mautern, Portal des Geierhofes (S. 320)

Über dem Haupteingange rotmarmorne Tafel mit Wappenrelief und Inschrift: *Reverendissimus in Christo pater et dns Wolfgangus ex familia comitum a Salm epus Pataviensis cum hanc domus partem novam erexisset anno dni MDLI hunc lapidem apponi iussit.*
