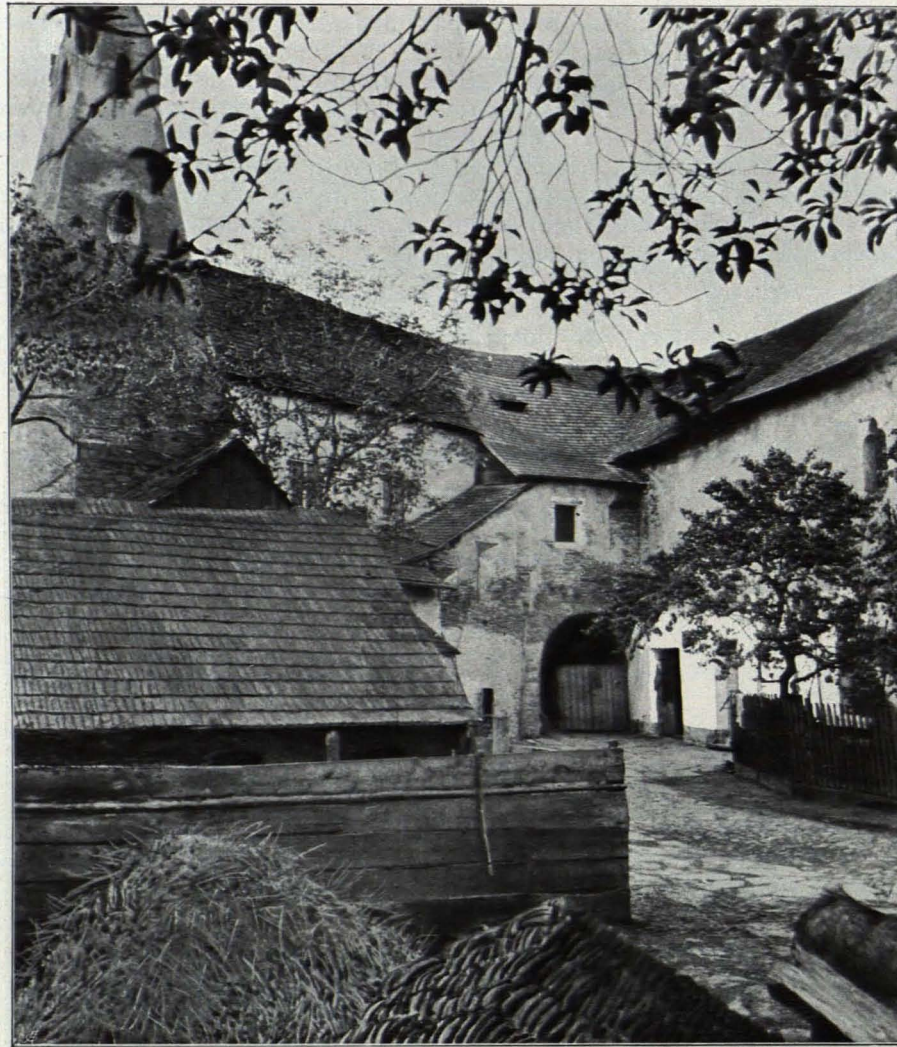
Fig. 242.

Privatbesitz: Bauernhaus, der Tradition nach ehemaliges Jägerhaus; mit Kaminanlage, mit steinernem Spitzdache und kleinem Spitzbogenschlitze an jeder Seite. An der Westseite des Hofes gedeckte Freitreppe mit drei schmalen Schlitzfenstern; nach außen und innen mit abgeschrägten Laibungen; an der Nordseite Fenster mit zwei einspringenden Nasen. Anfang des XVI. Jhs. (s. Fig. 242).

Fig. 242 Rehberg, Bauernhof (S. 354)
