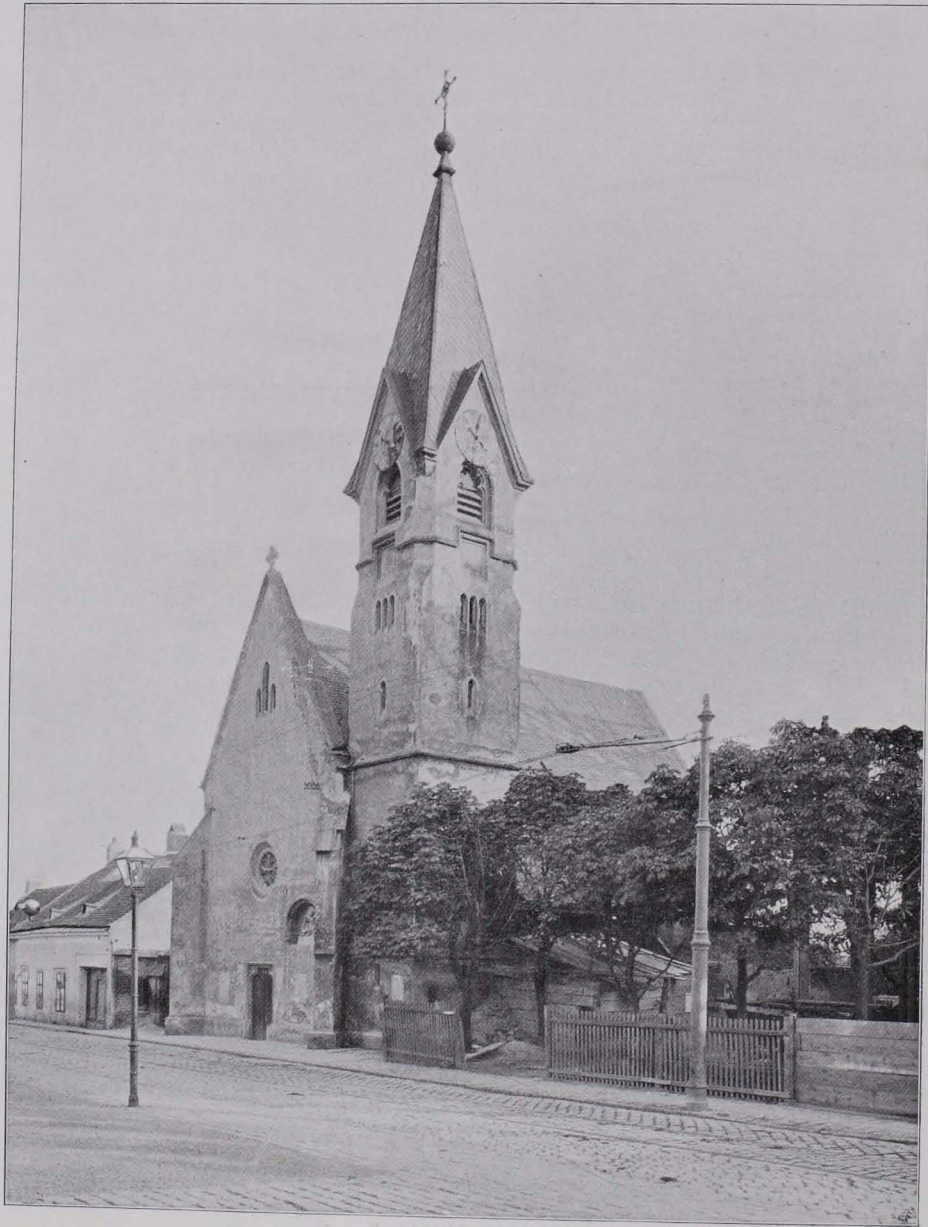
Fig. 65 Baumgarten, Pfarrkirche, Gesamtansicht (S. 56)

Beschreibung: Einfaches, einschiffiges, spätgotisches Kirchlein mit südlichem Turme (Fig. 65).
Langhaus; Chor; Turm; Anbauten.

Äußeres: Gelb verputzter Backsteinbau mit profiliertem Sockel.
