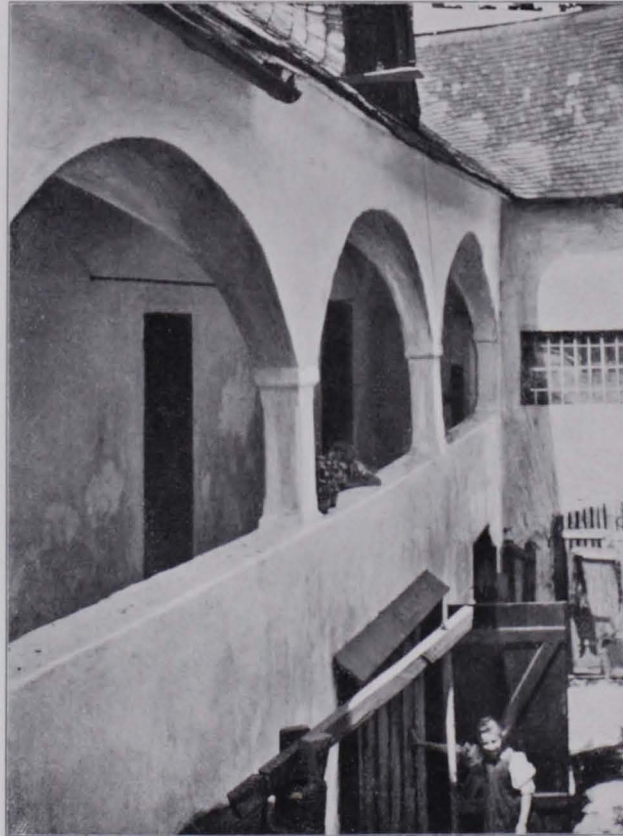
Fig. 557
Kahlenbergerdorf, Hof des
Hauses Hirnbrechergasse 2
(S. 440)

Hirnbrechergasse Nr. 2: Ecke gegen Bloschgasse; gelb gefärbeltes, einstöckiges, dem ansteigenden Terrain nach verschieden hohes Gebäude mit profiliertem Kranzgesimse. Rechteckige, einfach gerahmte Fenster und rundbogige Sockelfenster. Hohes Schindelwalmdach mit Luken. Rundbogiges Haupttor mit Keilstein in Rahmung. Im Hofe an einer Langseite offener Laubengang auf vierseitigen Pilastern mit abgeschrägten Kanten; gratgewölbt. XVI. Jh. (Fig. 557).
