Beschreibung: Bau von 1422—1433. Barockisiertes Langhaus; seitlicher Turm mit Zwiebeldach.

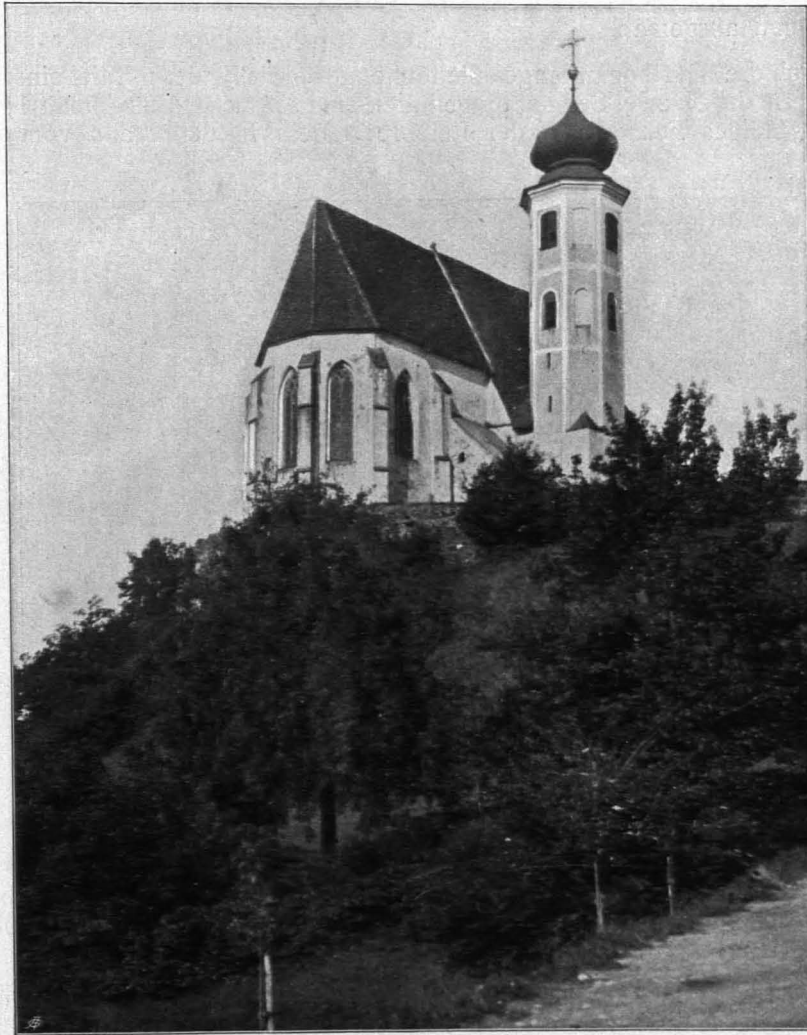
Fig. 79 Gerolding,  
Pfarrkirche (S. 65)

Äußeres: Grau verputzter Bruchsteinbau mit oben abgeschrägtem, in verschiedener Höhe umlaufendem unverputzten Steinsockel (Fig. 79).

Langhaus: W. Glatte, oben gestutzte Giebelwand mit einem kleinen rechteckigen Fenster und zwei schmalen Schlitzfenstern darüber. — S. Glatte Wand mit zwei Segmentbogenfenstern. — N. Durch Turm und Anbau 1 verdeckt. — O. Durch Chore verdeckt. Im W. abgewalmtes Ziegelsatteldach.

Chor: Einspringend. S. Dreimal in verschiedener Höhe und Stärke abgestufte Strebe- Pfeiler, um die sich der Sockel verkröpft, mit schräger Abdeckung. Zwei zweiteilige hohe Spitzbogenfenster in schrägem Gewände mit schönem Maßwerke. — O. Zwei ebensolche Strebe- Pfeiler und drei Fenster, davon das mittlere dreiteilig; an einem Strebe- Pfeiler Inschrift: *Anno domini MCCCCXXII*; an dem andern verwischt: *tans paz . . . fres . . .* — N. Zum Teil verbaut; ein dreiteiliges Fenster, ein einmal gestufter Strebe- Pfeiler, der von der Abstufung abwärts übereck steht. — Ziegelsatteldach.
