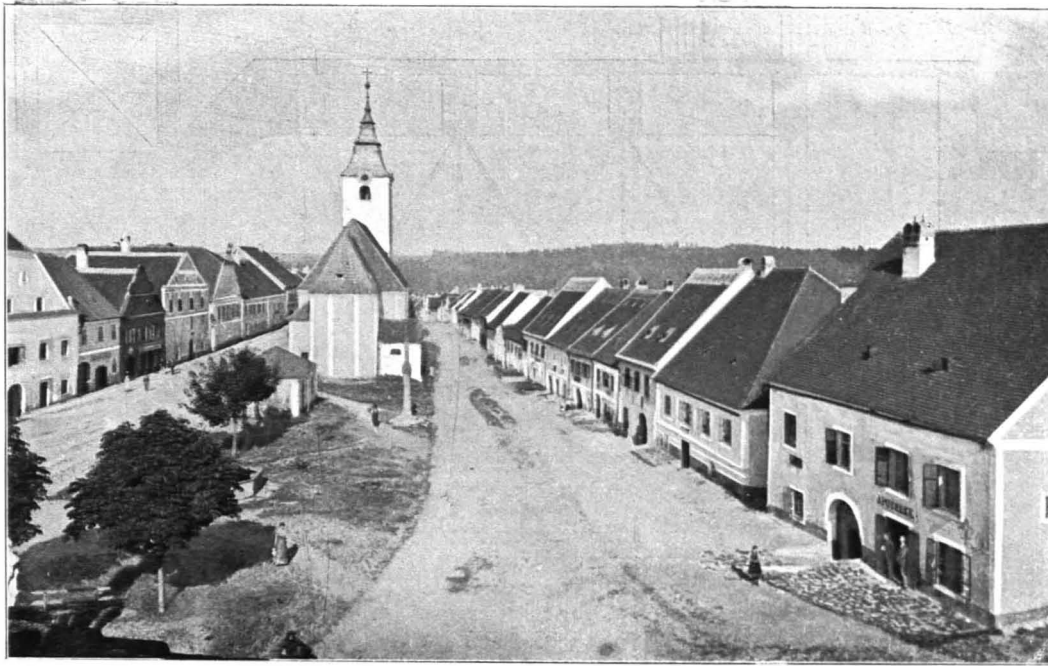
Fig. 169 Drosendorf, Hauptplatz vor der Anlage des Parkes (S. 155).
(Nach einer Photographie im Museum Kiessling)
