Reste älterer  
Klosterbauten.

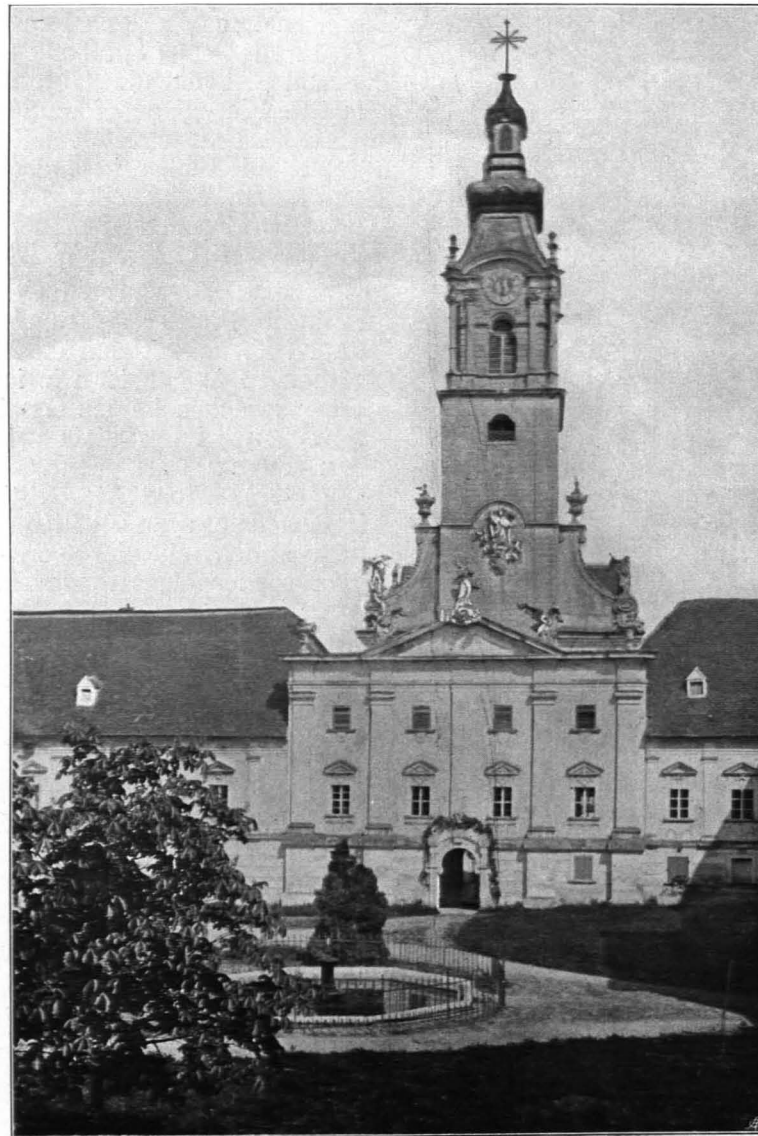
Fig. 297  
Altenburg, Stift, Ost-  
seite des Bassinhofes  
mit der Kirche (S. 275)
