Fig. 382 Buchberg, Ansicht des Schlosses von Süden (S. 335)

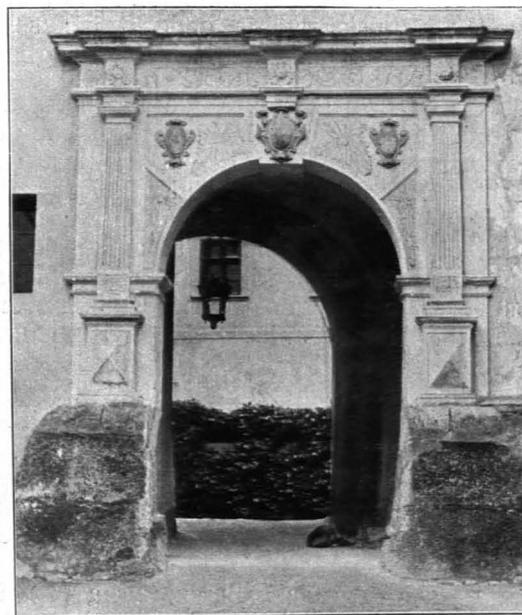
Fig. 383 Buchberg, Portal zum Innenhof (S. 336)
