Fig. 476 Wildberg, Schloß von Süden (S. 413)

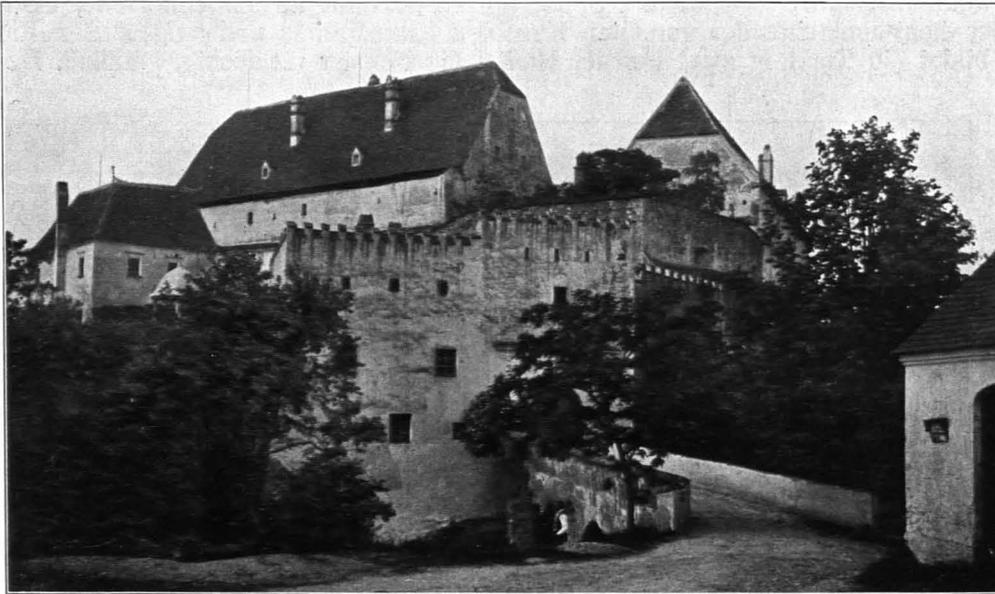
Beschreibung.
 Fig. 475.

Beschreibung: Malerisch auf steil abfallendem Burghügel gelegen; im wesentlichen der zweiten Hälfte des XVI. Jhs. angehörig (Fig. 475).
 Unregelmäßiger Gebäudekomplex um einen ungefähr rechteckigen Hof angeordnet. Ein vorspringender Gebäudetrakt und der angeschlossene, zum Teil abgetragene Turm bildet mit der südlichen und östlichen

Umfriedungsmauer einen Vorhof. Nach allen Seiten steil abfallender Burghügel, der an der Ostseite durch eine Brücke zugänglich ist; die gemauerten Geländer treten nach außen auseinander.

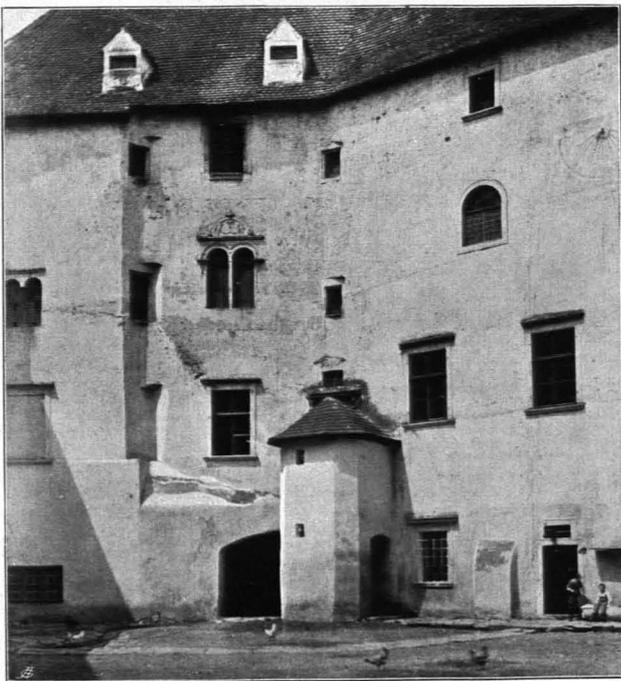
Fig. 476.

Nach außen glatte, vielfach vor- und rückspringende Gebäudefronten mit unregelmäßig verteilten Fenstern (Fig. 476). Man gelangt über die Brücke an das Rundbogenportal — gequadert, Sturzbalken von drei schlanken

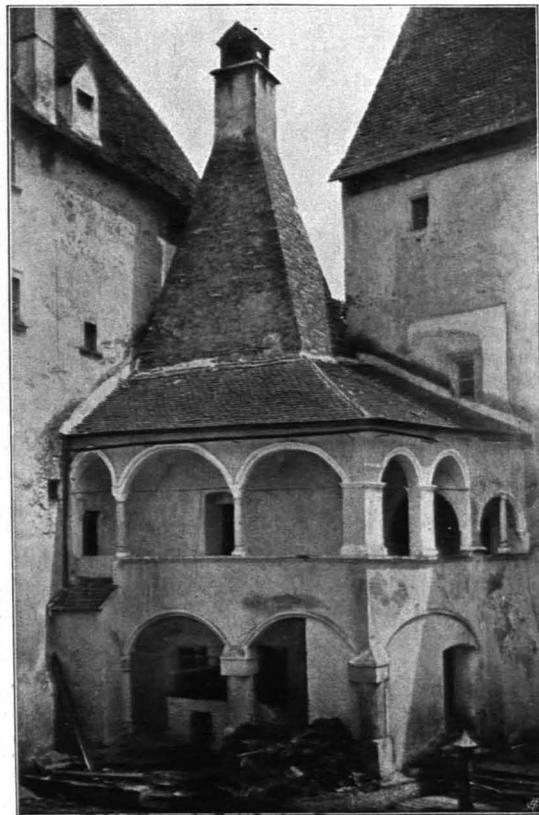
Fig. 477 Südwestecke des Schloßhofes (S. 414) Wildberg
