Beschreibung: Malerisch auf steil abfallendem Burghügel gelegen; im wesentlichen der zweiten Hälfte des XVI. Jhs. angehörig (Fig. 475). Unregelmäßiger Gebäudekomplex um einen ungefähr rechteckigen Hof angeordnet. Ein vorspringender Gebäudetrakt und der angeschlossene, zum Teil abgetragene Turm bildet mit der südlichen und östlichen

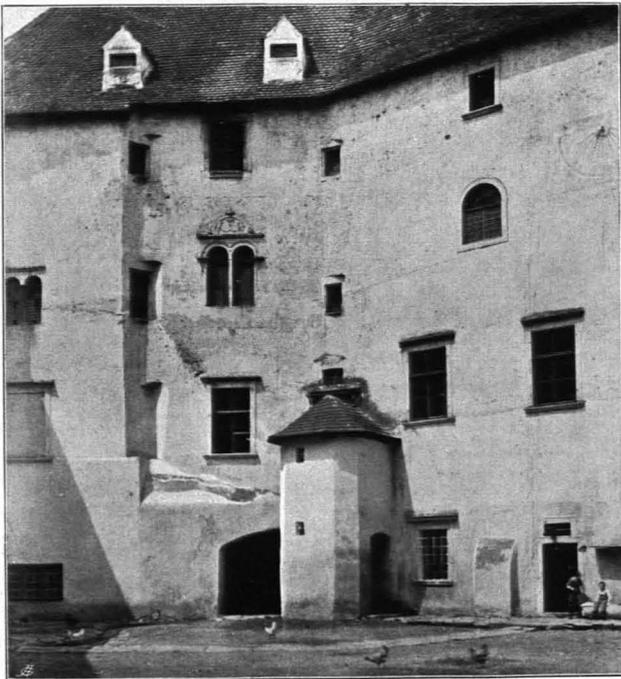
Fig. 476.

Fig. 476 Wildberg, Schloß von Süden (S. 413)

Nach außen glatte, vielfach vor- und rückspringende Gebäudefronten mit unregelmäßig verteilten Fenstern (Fig. 476). Man gelangt über die Brücke an das Rundbogenportal — gequadert, Sturzbalken von drei schlanken

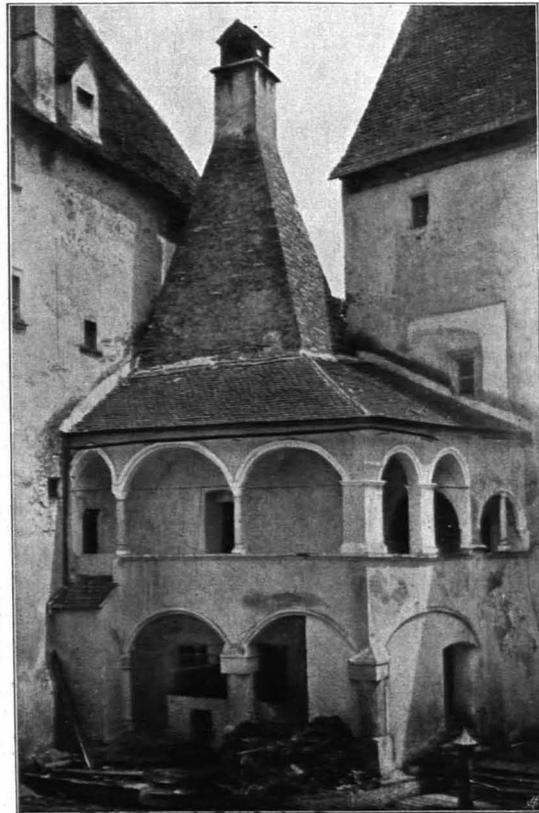
Fig. 477 Südwestecke des Schloßhofes (S. 414) Wildberg
