Fig. 476 Wildberg, Schloß von Süden (S. 413)

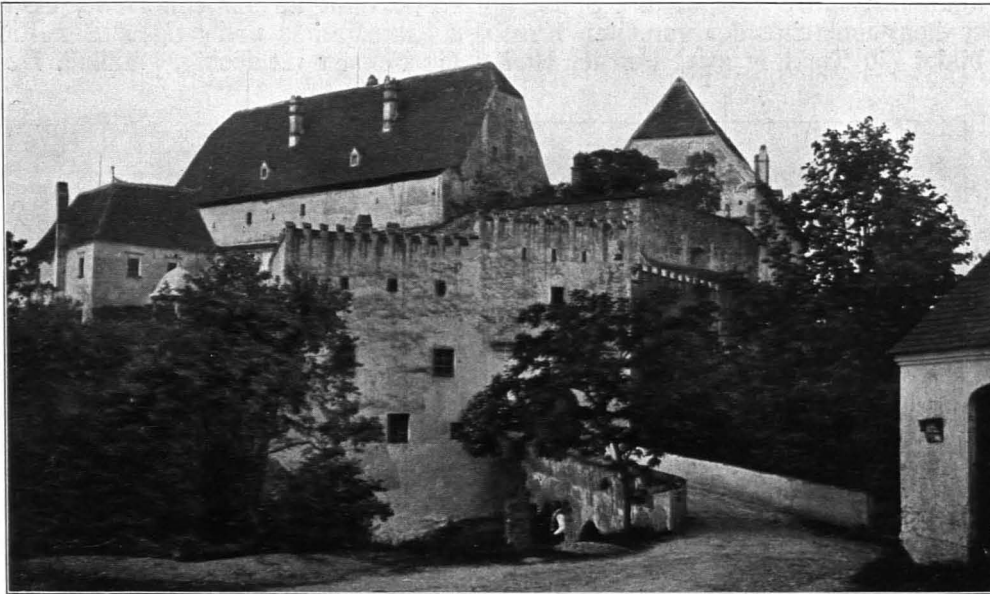
Beschreibung.  
 Fig. 475.

Beschreibung: Malerisch auf steil abfallendem Burghügel gelegen; im wesentlichen der zweiten Hälfte des XVI. Jhs. angehörig (Fig. 475).  
 Unregelmäßiger Gebäudekomplex um einen ungefähr rechteckigen Hof angeordnet. Ein vorspringender Gebäudetrakt und der angeschlossene, zum Teil abgetragene Turm bildet mit der südlichen und östlichen

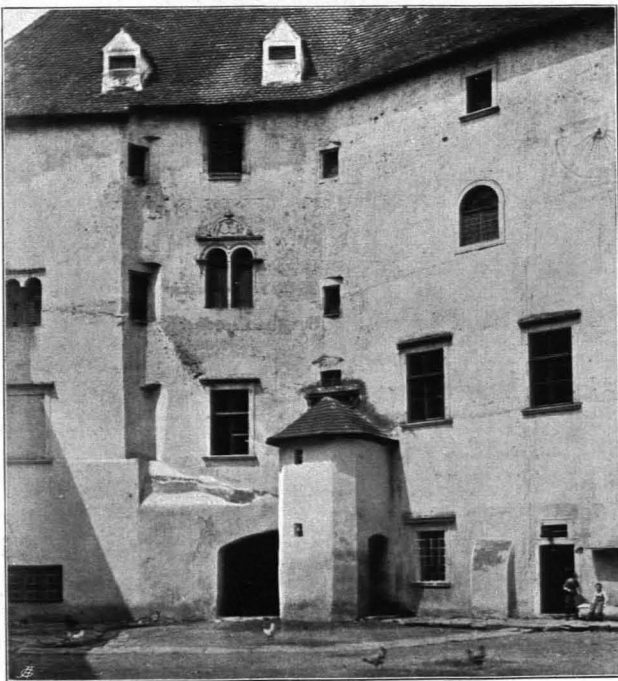
Fig. 476.

Nach außen glatte, vielfach vor- und rückspringende Gebäudefronten mit unregelmäßig verteilten Fenstern (Fig. 476). Man gelangt über die Brücke an das Rundbogenportal — gequadert, Sturzbalken von drei schlanken
