Burgruine. Burgruine Schauenstein.

**Beschreibung:** Die Ruine liegt  $1\frac{1}{4}$  km südöstlich von Krug am Südatthange des Buchberges, von NW. leicht zugänglich (Fig. 128), während nach S. und O. die Felsen steil zum bedeutend tiefer liegenden Kamptale abfallen (Fig. 127). Der ursprüngliche Zugang lag im NW. Vom äußeren Burghofe, der südlich von der Hauptburg lag, stehen nur noch wenig Mauerreste. Besser erhalten ist der innere Burghof mit den Hauptgebäuden (Fig. 129). Man betritt ihn durch das spitzbogige Tor, das am Südostende der von SO. nach NW. streichenden südwestlichen Hauptmauer liegt. Der Torturm mit tonnengewölbter Halle ist noch gut erhalten.

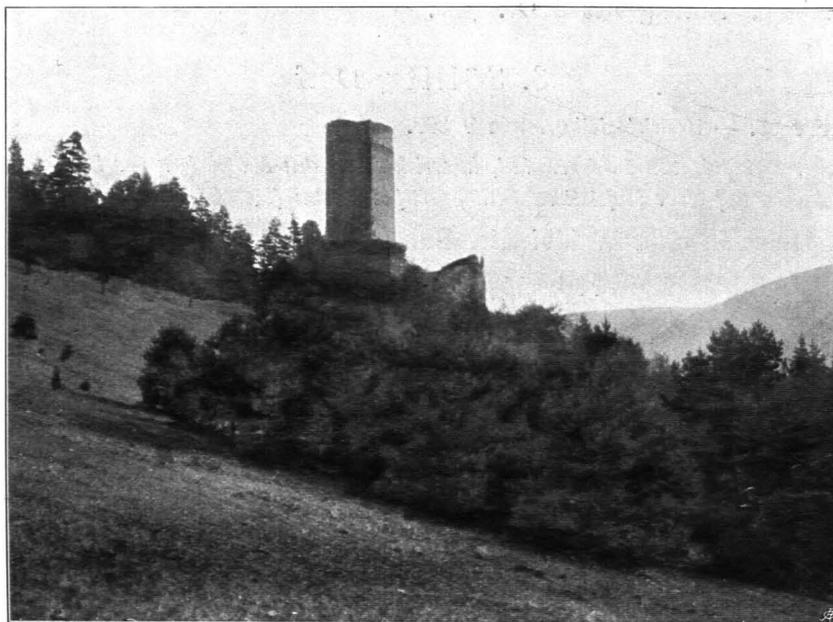
Fig. 128  
Ruine Schauenstein,  
Ansicht von W.  
(S. 159)

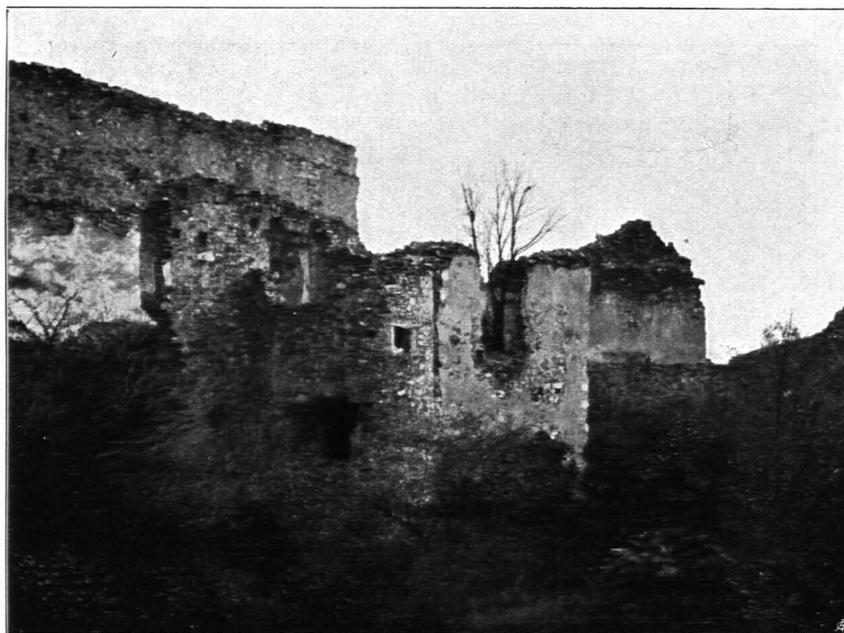
Fig. 129  
Ruine Schauenstein,  
Hof (S. 159)

Der kleine innere Burghof war auf allen Seiten von Gebäuden umgeben, deren Außenmauern zugleich als Burgmauern dienten. Nur im NW., der am meisten gefährdeten Seite, ist noch ein äußerer Mauergürtel vorgeschoben. Die Wände stehen zum Teil noch aufrecht, dem Haupttore gegenüber ist vor dem ehemaligen Hauptgebäude noch ein halbrunder Wendeltreppenturm zu erkennen (Fig. 129). Die Untergeschosse auf dieser Nordostseite sind sämtlich mit Tonnen überwölbt.

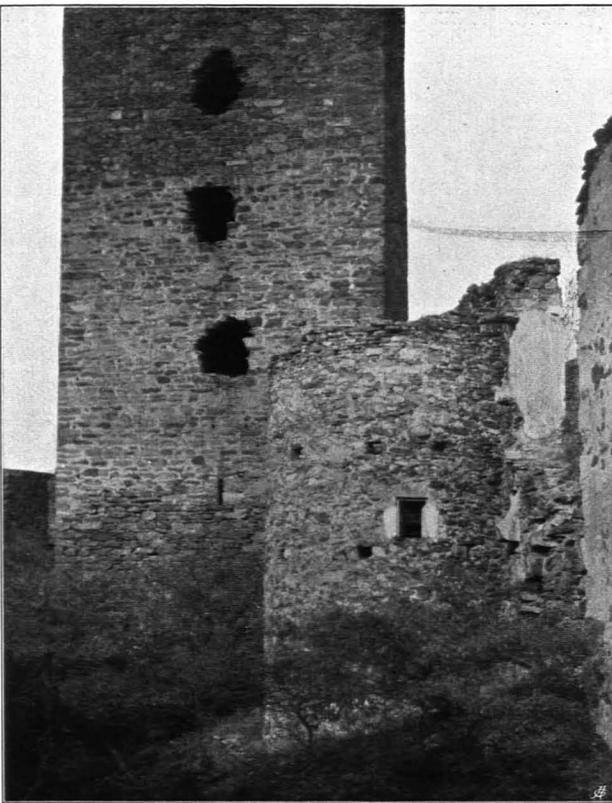
Am besten erhalten ist der hohe sechsstöckige Berchfrit im Nordwestwinkel des inneren Burghofes (Fig. 130). Er ist fünfeckig, d. h. seinen Grundriß bildet ein Quadrat, an das an der gefährdeten Nordwestseite ein stumpfwinkliges Dreieck angesetzt ist. Zugänglich war er durch eine in der Höhe des ersten Stockwerkes gelegene schmale Tür in der Südwestseite; die fünf Fensteröffnungen der Südostseite sind alle durch gewaltsames Ausbrechen vergrößert. Im obersten Geschosse führte eine Holzgalerie ringsherum.

Fig. 130 Ruine Schauenstein, Berchfrit, SO.-Ansicht vom Hofe aus (S. 159)
