7. Schmerbach, Dorf

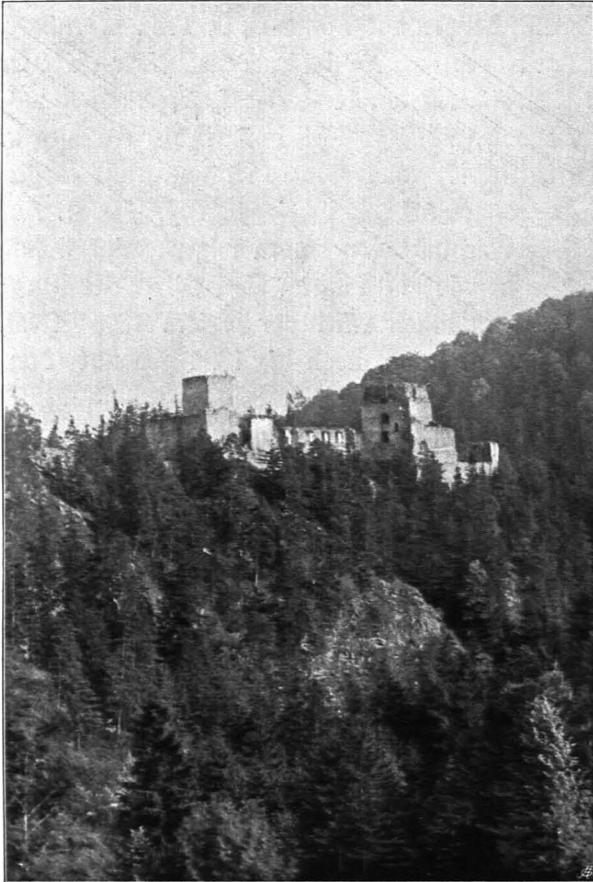
Fig. 42.

Fig. 42 Ruine Dobra, Ansicht vom Kamptale aus (S. 46)

B e s c h r e i b u n g: Weitläufiger Ruinenkomplex auf einer Höhe, die im W. und SW. steil gegen den Kamp zu abfällt, während an ihrer Ostseite die von Wetzlas kommende Straße vorbeiführt. Rings von hochstämmigem Fichtenwald umgeben, bietet die Ruine, deren Mauern noch bis zur Höhe des zweiten Stockwerkes stehen, einen prächtigen malerischen Anblick; die schönste Gesamtansicht vom jenseitigen Kampufer aus (Fig. 42). Der alte Eingang lag im SO. Hier führt ein gemauerter Wegaufgang bis auf einige Meter vor das Burgtor, einen nicht sehr tiefen Graben freilassend; von der Zugbrücke ist nichts mehr erhalten. Der viereckige **T o r t u r m** enthält im SO. und NW. zwei einander gegenüberliegende flachbogige Tore. Rechts neben dem äußeren Tor befindet sich noch ein schmales Pfortchen, über dem Tor ein Fenster. Nach dem Durchschreiten dieses äußeren Burgtores betrat man den langgestreckten äußeren Burghof. Rechts (nördlich) ragt der massige fünfseitige **Berchfrit** empor, auf gewachsenem Fels erbaut. Um seine Südseite führt nun der äußere Burghof herum, den links eine Mauer begrenzt (der eindringende Feind wandte also den Verteidigern in der Burg die unbeschildete Seite zu). Das innere Burgtor, von dem jetzt nur mehr in der Wand rechts Spuren der Torverzäpfung zu sehen sind, schloß sich an die Westseite des Berchfrits an. Nun betritt man den an seiner Nordwestseite gelegenen trapezförmigen inneren Burghof. An seiner Westseite befand sich — nach den besonders großen, mit gekreuzten Rundstäben umrahmten Fenstern zu urteilen — der **Palas**, dessen äußere (westliche) Wand jetzt ganz abgestürzt ist, während die dem Hofe zugekehrte Ostwand noch bis zur Höhe des zweiten Stockes steht; sie zeigt im ersten Stocke drei große, im zweiten Stocke drei kleine rechteckige Fenster mit zum Teil noch erhaltener schöner spätgotischer Steinumrahmung. Im S. des Hofes steht der hohe Berchfrit, der aber nur in der Höhe des ersten Stockwerkes zugänglich war. An ihn schließt sich ein schmales zweistöckiges Gebäude an, dessen Untergeschoß mit einem Kreuzgewölbe eingedeckt war; an der inneren Südmauer zieht sich ein Kamin empor. Dem Palas gegenüber liegt an der Ostseite des Hofes ein ähnliches zweistöckiges Gebäude, von dem besonders die mächtigen, kasemattenartigen, tonnengewölbten Kellerräume bemerkenswert sind. Von diesem Gebäude stehen noch alle vier Mauern. — In seiner Verlängerung liegt nördlich ein turmähnliches Gebäude mit ehemals kreuzgewölbtem Untergeschoß.

durchbrochen ist. Durch diese gelangt man abermals in einen schmalen Hof, dessen Ostseite ein hohes zweistöckiges Gebäude einnimmt, während die Gebäude an seiner Westseite bis auf die Grundmauern zerstört sind. Am Ende dieses Hofes steht westlich wieder ein hoher quadratischer Turm. Neben ihm führt durch die hohe Nordmauer des zweiten inneren Hofes ein flachbogiges Tor in einen rechteckigen, allseits von niedrigen Mauern umschlossenen äußeren Hof. Diesem liegt nördlich ein isoliertes quadratisches, turmartiges Vorwerk gegenüber, mit der Burg einst durch eine Holzbrücke verbunden, als deren Träger ein noch erhaltener gemauerter Längspfeiler gedient hat (vgl. Fig. 41).
